現場テラゾ塗り亀裂発生原因の一考察

(主として使用セメントの性状と亀裂発生との関係について)

主任研究員・工学博士 近藤芳美

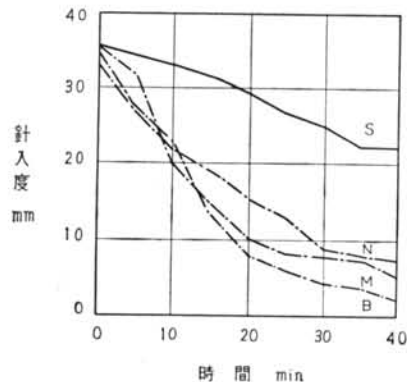
図一 試料セメントの初期凝結速度曲線

すなわち、標準試料Sが正常凝結性を示すのに対し、試料M、N、Bはそれぞれ急速凝固の傾向を示し、異常凝結性の傾向を示すことが明らかであった。

さらに、図一に示す如き試料M、N、Bの各初期凝結速度曲線の線状は、筆者の既往研究により、風化に原因する異常曲線であることが判断された。(風化による異常凝結性セメントの初期凝結速度曲線は、緩屈曲性異常曲線の特長を示すのが普通である。後述参照。)

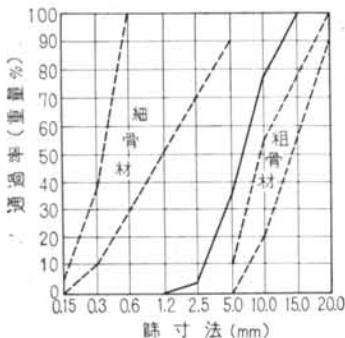
図一三 種石のふるい分け試験結果(試料B)

すなわち、粒度は15mm～2.5mmの間に分布し、微粒子が不足しているが、JASS 5 に規定する範囲にあって

特に異常があるとは考えられず、それが亀裂発生の特殊な原因になるとも考え得られない。

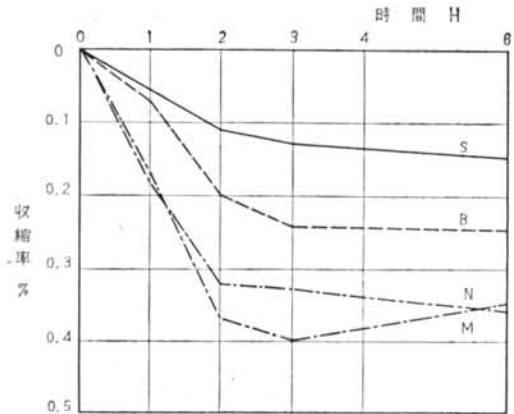
図一四 試料セメントのモルタル初期収縮率

すなわち、現場採取試料M, N, Bはいずれも標準試料Sに対し初期収縮率が大きく、その比率は材令3～6時間において1:2～3の範囲となる。

このような現場採取試料と標準試料との初期収縮率の比率の関係は、筆者の既往研究による、「異常凝結性セメントと正常凝結性セメントとの初期収縮率比較実験の関係」と一致している。

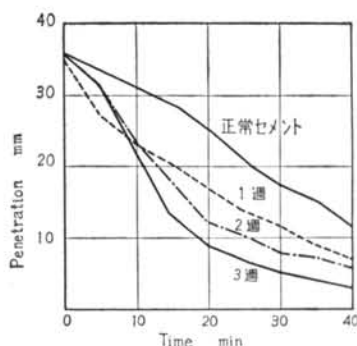
図-4 強制風化と初期凝結速度曲線

すなわち、図に見る如く、正常セメントは風化の進行と共に初期凝結速度曲線が急傾斜の彎曲線状となり、緩屈曲性異常曲線に変化して行き、風化による異常凝結性の特長的性状を示して行く。この特長は前記の現場事例に対する試験結果とも一致する。

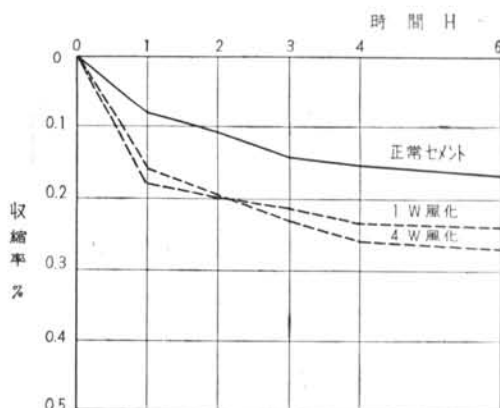
図-5 強制風化とモルタル初期収縮率

すなわち、正常凝結性セメントは強制風化により異常凝結性に移行すると共に、その初期収縮率をも増大させ

て行く傾向を示す。

このように、風化試料の初期収縮率が正常試料に対して増大する理由は、セメント中の風化生成物による混練水の異常な吸着喪失によるものと考えられる。この事實は、正常セメントに酸性白土、珪藻土などの吸水性混和物を混入し、そのモルタル初期収縮率の変化を求めた実験によって説明することができる。

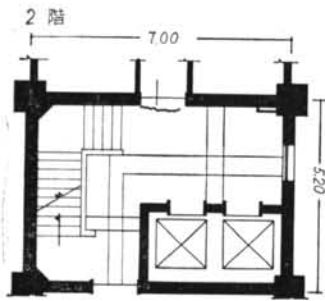
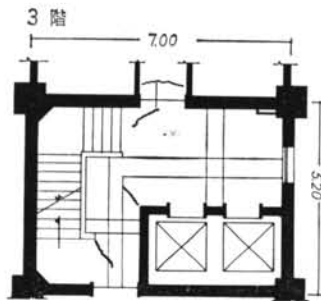
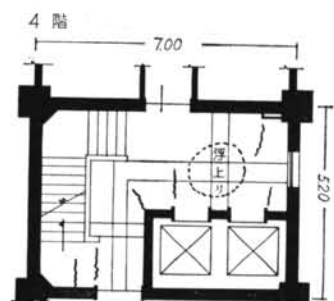
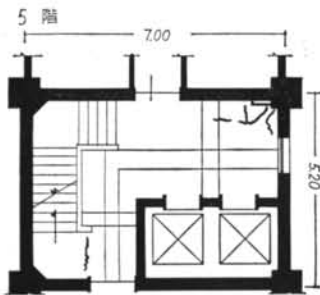
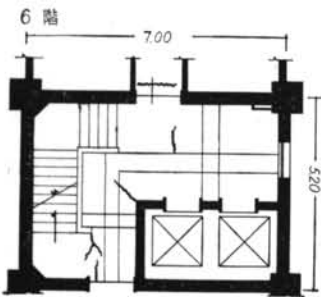
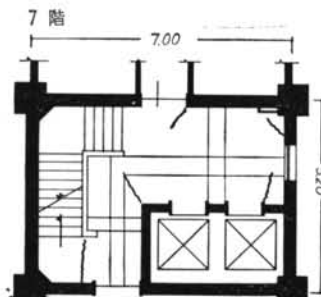
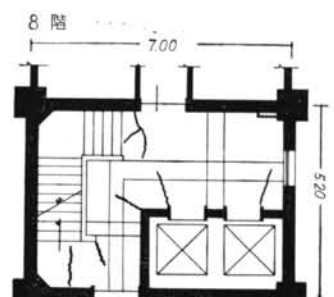
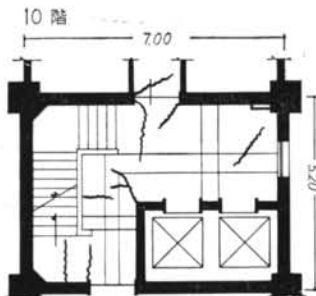
床テラゾ塗りにおける、施工6ヶ月経過後の亀裂発生状況（エレベーターホール廻り）は、図-6～13に示すとおりであった。ただし、この工事例は鉄骨鉄筋コンクリート造10階建、7階以上には軽量コンクリートが使用されている。

- i) 亀裂は各階床に全般にわたって発生している。（図-6～13参照）
- ii) 亀裂発生は不規則的であるが、亀裂発生個所が各階にわたり共通しているものもある。
- iii) 構造が立体的に変化する個所（例、スラブと階段の間）は、コンクリートが連続的に打設されていても顕著な亀裂が発生する。
- iv) 各隅角部分にも亀裂が生じやすい。
- v) 亀裂発生は目地割りとは無関係であり、また目地間隔長手1M以上のものには大体に亀裂が生じている。
- vi) 普通コンクリート下地部分よりも軽量コンクリート下地部分の方がやや亀裂発生が著しく、かつ亀裂幅も大きい。
- vi) 亀裂幅は1mm程度のももあり、材令経過と共に

に増大する傾向を有する。

vii) 一部に浮上り、剝離も生じている。

以上のとおりであり、亀裂発生は建物床全体にわたって不規則的であるが、特に亀裂の生じやすい箇所があり、また下地コンクリートによる誘発原因も無視し得ない事が調査結果から考えられる。

a) 風化の傾向のあるセメントの使用をさける。（このためには、従来の如き下請業者の材料持ち、すなわち少量の店頭購入の慣例をやめ、少量の場合は現場で材料支給の方法等を考えるべきであり、同時に入荷後のセメントの貯蔵にも、風化に対する十分の注意を払うべきであろう。）

b) 使用前のセメントに対し、風化の判定および初期凝結速度試験を実施し、異常凝結性の検査を行なう。（白色セメントの場合、新鮮な場合にもまた異常凝結性の生じている例が考えられる。この場合にも同様に亀裂発生の危険をとまらう。）

c) 混練を完全に行なう。（混練時間を延長することにより軽微な異常凝結性は除去されると共に、逆に混練の不十分な場合、正常セメントが異常凝結性と同
