2022年福島県沖地震における相馬 LNG 基地構内に敷設した グラベルサポートの液状化被害低減効果

Mitigation of Liquefaction Damage at the Soma LNG Terminal during 2022 Fukushima Off-the-coast Earthquake by Providing Gravel Support

福島県沖を震源とする M7.3、M7.4 の地震が 2021 年、2022 年に連続して発生した。震源から近い相馬 LNG 基地では、2021 年の地震により噴砂や配管基礎の傾斜が生じた箇所にグラベルサポートにより復旧工事を行った。復旧工事が完了する直前の 2022 年 3 月に再度同規模以上の地震を受けた。両地震後の液状化被害を比較した結果、以下の結論を得た。(1)構内道路については、舗装面と側溝との界面からの噴砂などが抑えられその効果は顕著であった。(2)配管基礎についても、グラベルサポートは基礎近傍からの噴砂を抑え、基礎の傾斜を抑止する効果が確認できた。

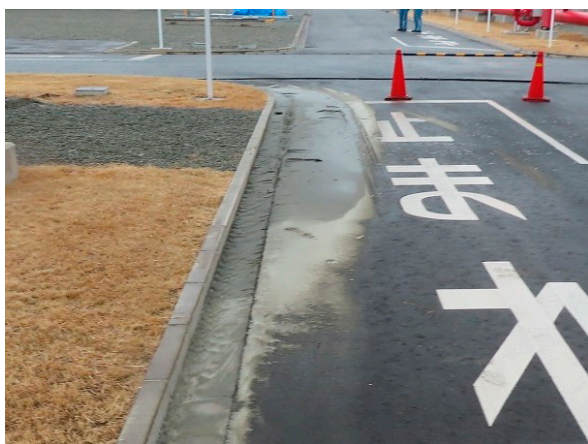
2021年の地震では、**写真-1**に見られる噴砂が生じた。(a)はL形側溝とアスファルト舗装界面からの噴砂、(b)はL形側溝の背面地盤から生じた噴砂であり、両側で生じた箇所もあった。

(a) L形側溝とアスファルト舗装界面からの噴砂

以上の考察をふまえて、2021年の噴砂位置に応じて**図-9**に示したL形側溝の両側、道路側、芝生側の3つのパターンでグラベルサポートによる対策

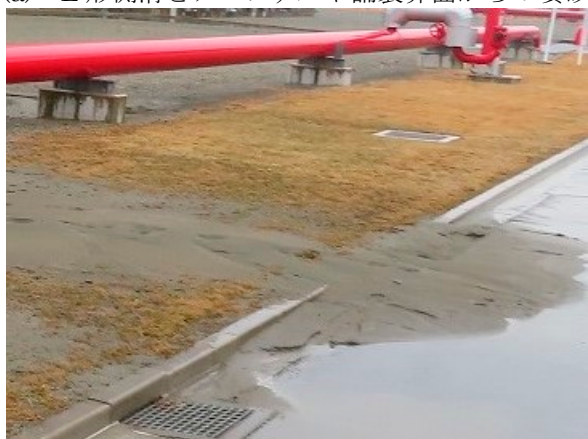
(b) L形側溝背面の芝生からの噴砂
写真-1 構内道路で生じた噴砂

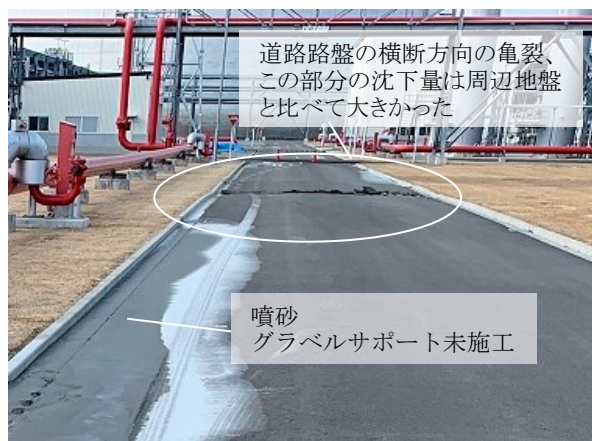
(a) 2021年地震後

2021年の地震時には、L形側溝、舗装面の割れや凹凸が見られた他、L形側溝とアスファルト舗装の界面から噴砂が生じていた。白○で囲った部分は、強い地震動による亀裂と考えられるが、液状化した部分としない部分との揺れ方の差異が、路盤の亀裂発生に影響を及ぼしている可能性がある。

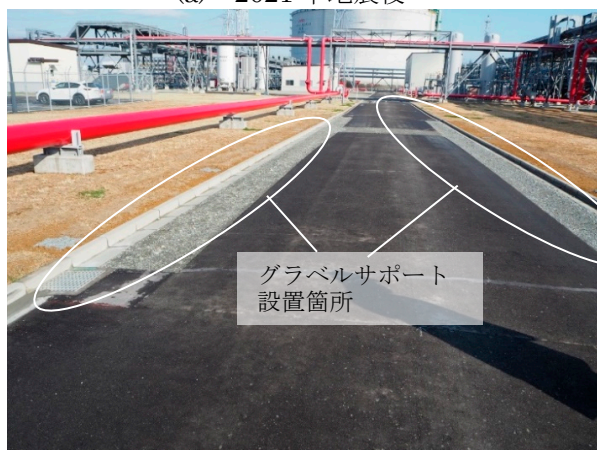
(b) 2022年地震後

一方、2022年地震時は2021年の地震の際に見られたL形側溝や路盤の顕著な凹凸は見られず、L形側溝と路盤の界面からの噴砂も生じなかった。

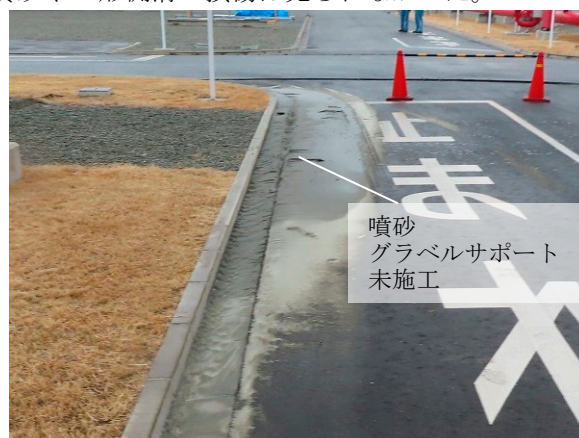
(a) 2021年地震後

■ B号4号交差点 (図-10②：道路側、写真-3)
2021年の地震時には、L形側溝とアスファルト舗装面の界面から噴砂が生じていた。2022年の地震では、2021年では噴砂が生じなかった交差点か

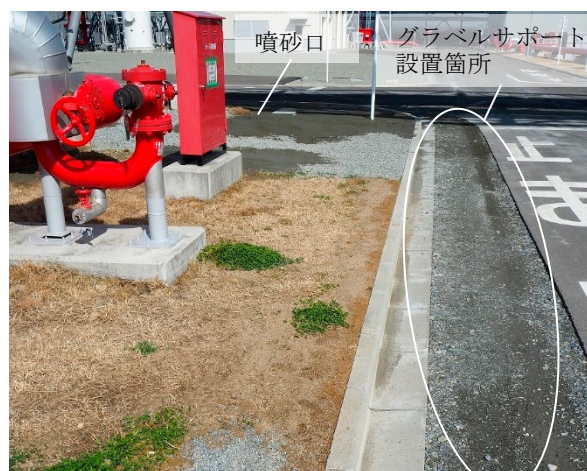
(b) 2022年地震後

ら2~3mほど離れた対策を行っていない芝生部分から噴砂が生じたが、グラベルサポートを施工した箇所では、L形側溝やアスファルト舗装界面からの噴砂やL形側溝の損傷は見られなかった。

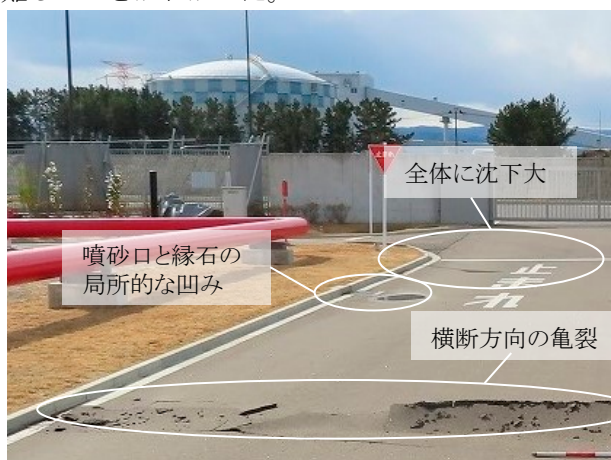
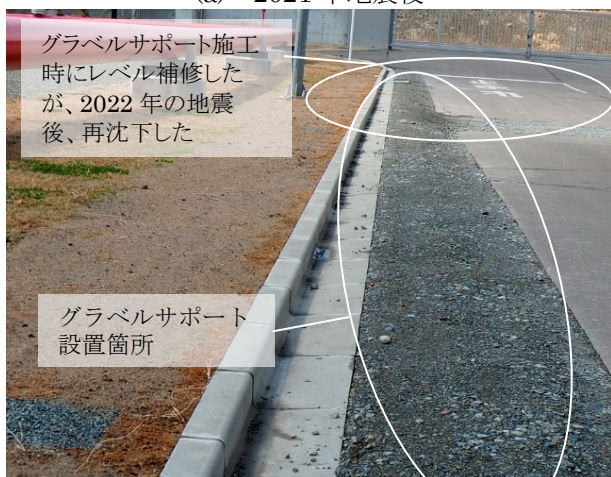
写真-4 2号道路 (図-10③ : 道路側)

2021年の地震では、写真手前のアスファルト舗装の亀裂が見られた他、アスファルト舗装の噴砂口と陥没、L形側溝の凹凸が見られた。写真奥のエリア(図-10の黄色で塗った箇所)は全体に沈下量が大きく、L形側溝や舗装面もこの沈下にもなまってなだらかに沈下した。グラベルサポート施工時にL型側溝のレベルを調整したが、2022年の地震では、道路の全体的な沈下は前年と同様な傾向が見られた。埋立て地であり場所により土質が異なることが液状化による沈下の差となったと考えられ、液状化を許容する本工法では沈下差を完全になくすのは難しいことがわかった。

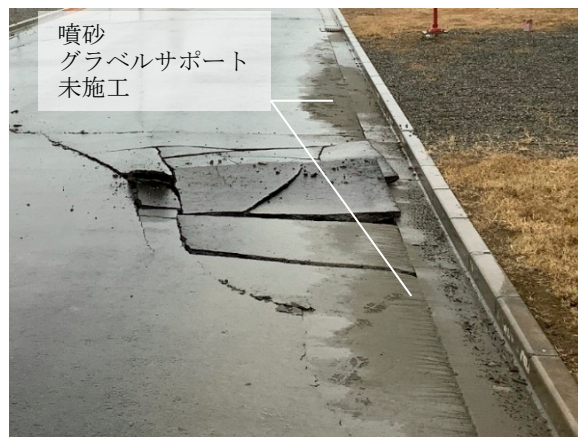
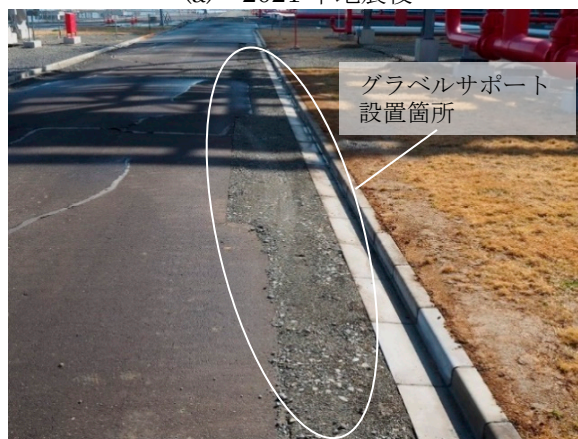
写真-5 1号道路 (図-10④ : 道路側)

2021年の地震では、他の箇所と同様にアスファルト舗装の亀裂やL形側溝とアスファルト舗装の界面からの噴砂が生じていた。2022年の地震では、界面からの噴砂は生じておらず、L形側溝も全般に無被害に近い状態であった。舗装部の亀裂も生じなかった。

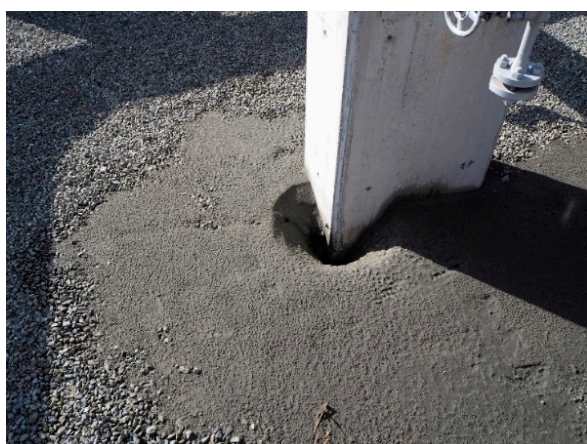
図-10の⑤の位置に、各種配管を支持する基礎群があり、2021年の地震で写真-6に示した基礎周りからの噴砂が生じた。写真-6(b)では、噴砂を生じた右側に基礎が傾斜したことがわかる。

(a) 基礎界面からの噴砂状況 1

図-11は配管基礎の近傍に生じた噴砂と基礎の沈下・傾斜のメカニズムについて示したものである。地盤と基礎の応答の違いから、地震時に基礎周りに隙間が生じ易いことなどから、基礎周囲が弱部となり噴砂が生じた。この噴砂による地盤の体積減少と噴砂近傍の緩み領域の拡大に伴う地盤の進行性

以上の考察から、排水により基礎周り直下の地盤から速やかに水のみを地表に排出させることで水圧を下げ、この部分の液状化を防止して地盤強度を確保すれば液状化被害を大幅に軽減できると考え、図-12に示すグラベルサポートによる対策を実施した。基礎周り直下の地盤に対策するため、基礎長辺両側の下を幅約300mm及び基礎外側の幅約500mmの範囲を厚さ300mmの7号砕石で置換する。この砕石層から地表への排水を行うためφ300のVP管に7号砕石を充填した通水口を設けた。また、対策を行った基礎両端以外の位置からの噴砂を軽減するため地表面に厚さ150mmの砕石層を設けた。

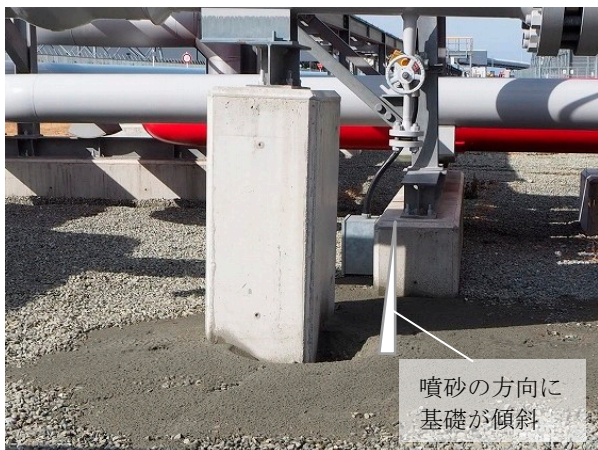
(b) 基礎界面からの噴砂状況 2

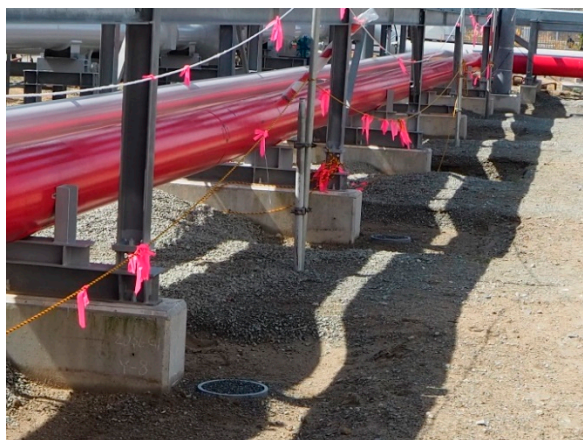
(a) 地震後の基礎群

- 2021年の地震で生じた基礎周りの噴砂は、2022年の地震では生じなかった。施工途中ではあったがグラベルサポートは基礎周りの噴砂抑止に一定の効果を果たしたと考えられる。また、2021年の地震と比べて目立った基礎の傾斜や地盤へのめり込みも見られなかった。
- 基礎下に敷設した7号砕石層から地表への排水管であるφ300mmのVP管内に充填した7号砕石の一部が、地震後に地表周囲にこぼれていた。この現象は、ほぼ全てVP管で見られた。地震で上昇した水圧により地下水が地表へ排水される際に、水の勢いにより地表面に近い部分の砕石が一部押し流されたものと考えられる。このことは、敷設した7号砕石層が水圧消散の機能を果たした痕跡ともいえる。

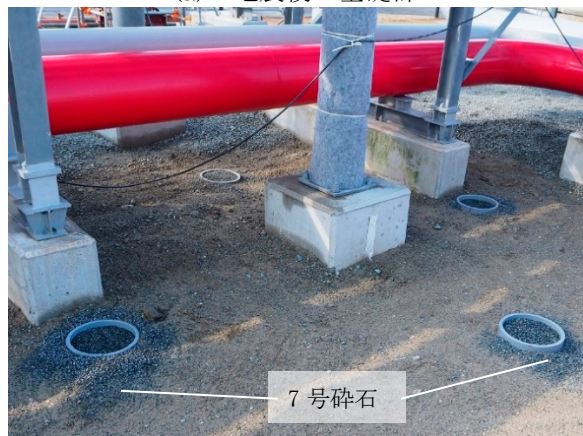
(b) φ300mmのVP管から噴出した7号砕石
写真-7 2022年地震後の配管基礎群の状況
