十勝沖地震調査報告

清水建設十勝沖地震研究会

§ 2. 建物の被害

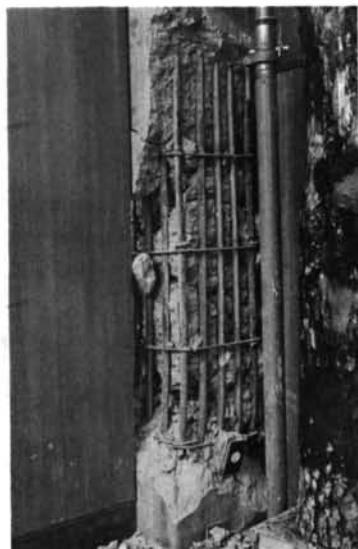
写真-2.2 八戸市立図書館 せん断破壊の著しい閲覧室外柱。柱主筋は 22φ で Hoop は 9φ 筋が@300 にある。柱断面は 450×450、階高 4,350。鉄筋が極めて整然としているが、地震荷重時のコンクリートと鉄筋の一体性(付着性)に問題があるのではなかろうか。

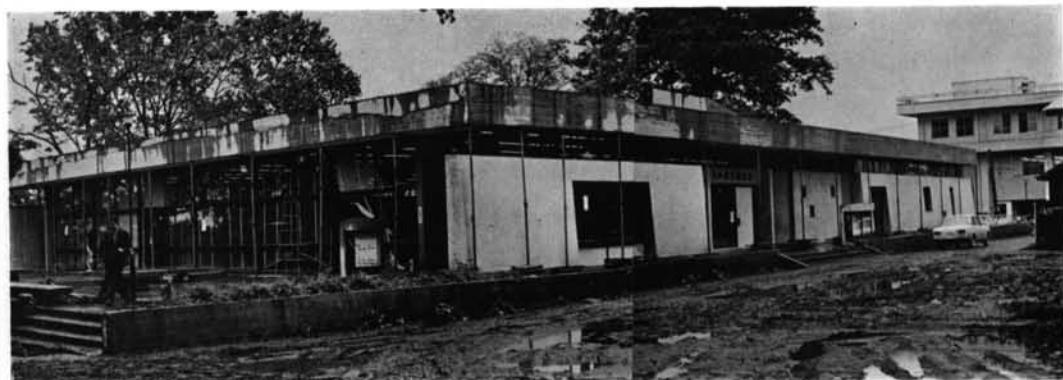
写真-2.1 八戸市立図書館 R C 造 1 階の建物で、写真左方が閲覧室、右側奥に書庫がある。7.2m スパンにある柱の中、主に外柱と小壁に被害が集中している。柱の被害個所は柱頭、柱脚、中間と多種あり、書庫付近に剛性が集中したため全体として建物が捩られたと考えるのが妥当である。

なお建物入口両側に広がる壁は柱通りから外れており無被害である。(図-2.1参照)

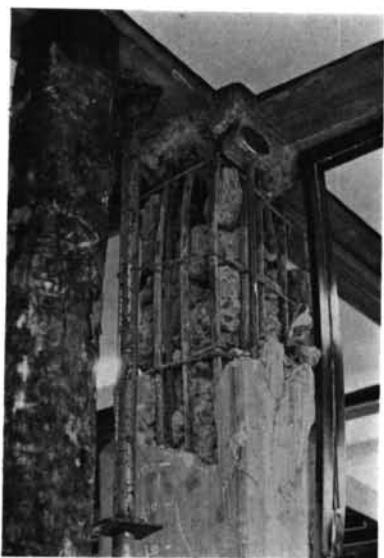
写真-2.3 八戸市立図書館 隅柱の頭部破壊状況。

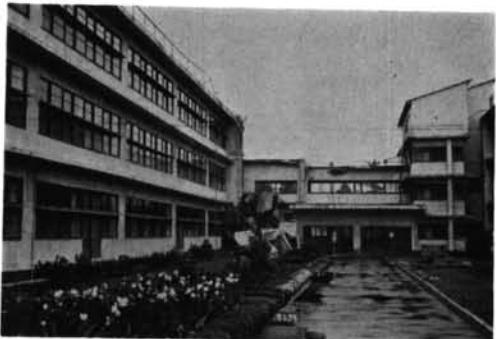
写真-2.4 八戸東高校 正面渡り廊下の左右に同じ意匠のRC造3階の校舎がある。被害を受けた右棟は図-2.2に示すように長辺柱スパンは9m、短辺は1スパンのみで7mあり、廊下部分として2.5mの張出しがある。

写真中央には屋上付近からくずれ落ちたRC造煙突の残骸が見える。

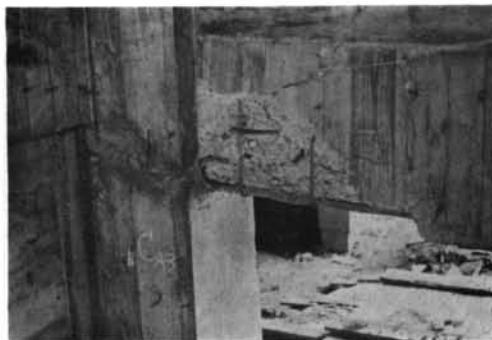
写真-2.8 八戸東高校 脚柱つなぎはりの不用意な端部配筋。

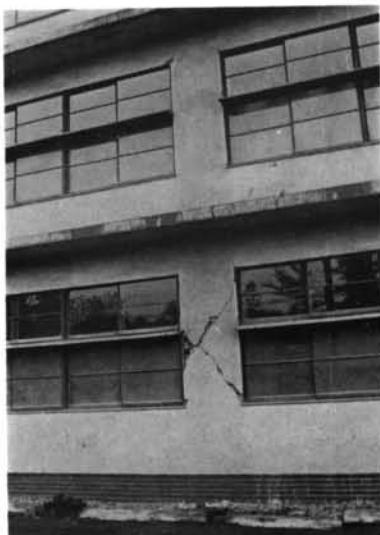
写真-2.9 八戸高校 教室側の柱のせん断ひびわれ。傾斜とは別に、地震による水平力を明らかに受けている。

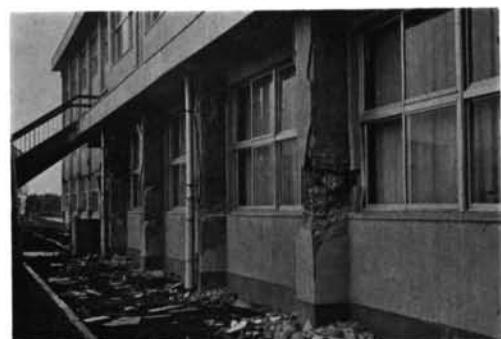
写真-2.11 八戸高専 南棟東寄部分の被害状況腰壁の剛性が高いために、柱のその部分または柱頭の位置で曲げせん断破壊が生じている。

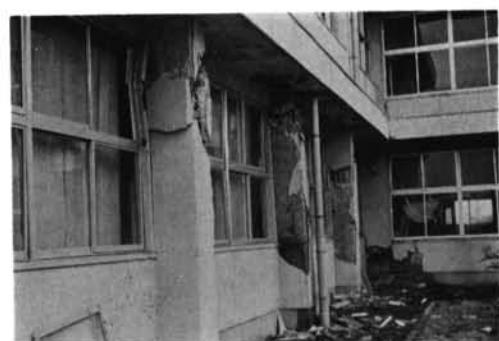
写真-2.12 八戸高専 南棟東寄部分を北側から見たところ。写真-2.10の柱と同じせん断スパンであるが、さらに破壊の程度は大きい。

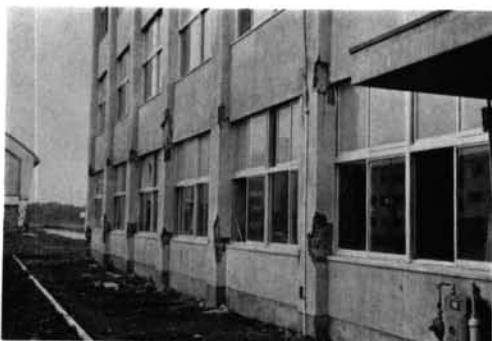
写真—2.13 八戸高専 南棟の西寄部分。比較的せん断スパンの長い柱の曲げ破壊。端部主筋まわりの被覆コンクリートがはく落している。

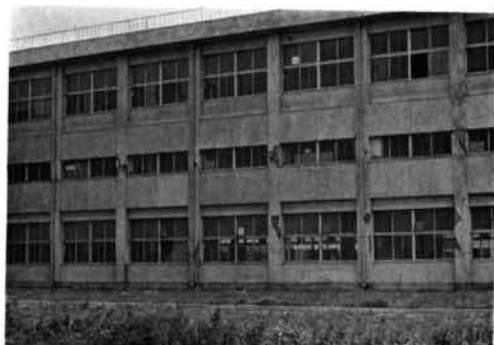
写真—2.16 八戸高専 北棟の北側。この部分だけ2階の柱にも被害が及んだ。腰壁、下り壁のためにせん断スパンが短くなり、水平力が集中したからである。

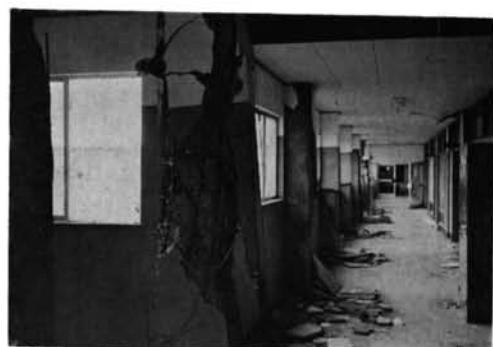
写真—2.17 八戸高専 南棟の入口から中央棟に連なる廊下。手前の柱は入り隅柱。繰返し振動を受けて主筋とコンクリートの付着はもはや失われているが、あばら筋が原型を維持している。

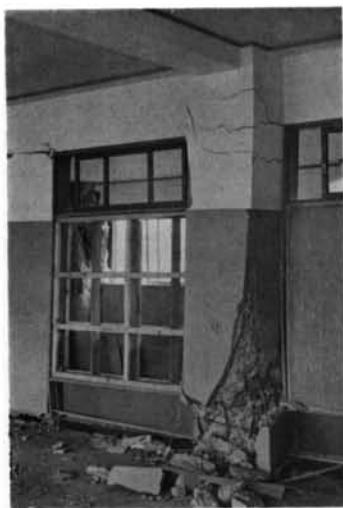
写真-2.19 八戸高専 南棟西寄部分の中柱の曲げせん断破壊.

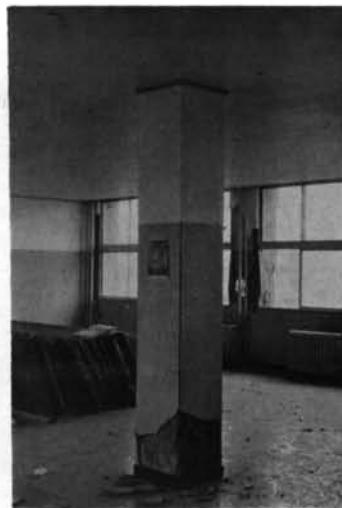
写真-2.20 八戸高専 南棟東寄部分の中柱. 両外柱の破壊に伴う変形によって曲げを受けたものと思われる. なお、柱脚付近にあら筋が見当らず、主筋のかぶりも浅い.

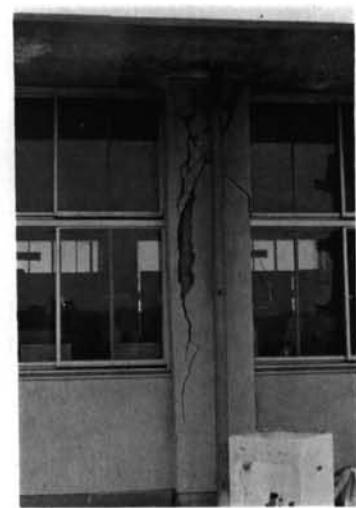
写真-2.21 八戸高専 北棟の柱. 斜めひびわれの先端が主筋に沿って走っている点に注意.

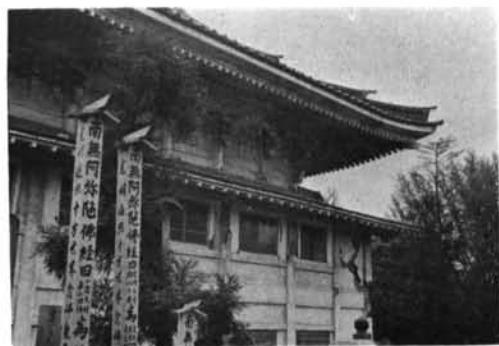
写真-2.34 来迎寺 S R C 造で骨組は2層になっており、1階部分は半地下である。プランは図-2.5に示すように径515と650の円柱が主である。1層目はRC造であるが2層目は各円柱に鉄骨が入っている。あら筋は設計ではスパイラルであるのに反し、実際は普通のあら筋配置である。被害は2層目に生じていて、壁のない柱は柱頭柱脚で曲げ破壊、付随壁のあるものは曲げせん断またはせん断破壊を起こしている。

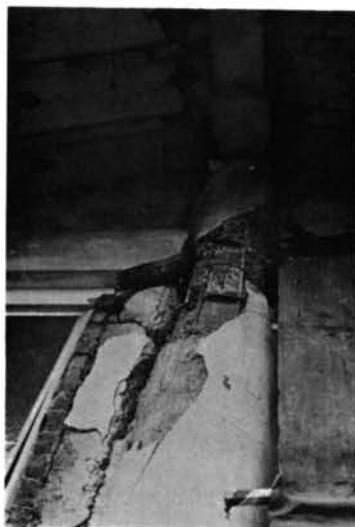
写真—2.35 来迎寺 せん断破壊を起こして被覆コンクリートが剝落した円柱。

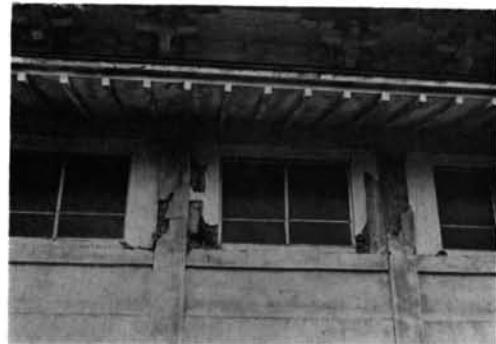
写真—2.37 来迎寺 コンクリートの質の悪さがうかがえる外柱の被害。
(以上来迎寺の写真は早大谷研究室提供)

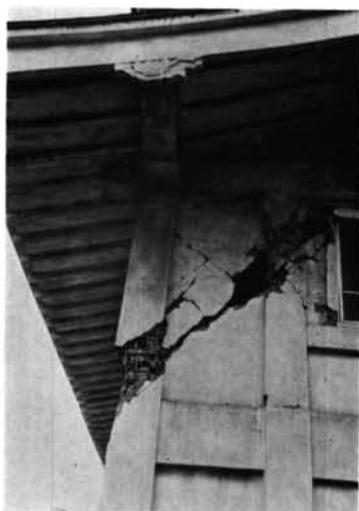
写真—2.36 来迎寺 せん断破壊を起こした隅部分のR C造角柱と耐震壁。

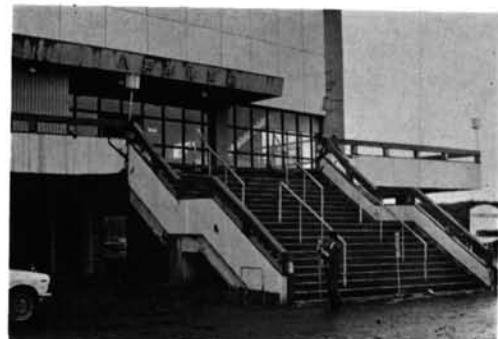
写真—2.38 八戸体育馆 建物周辺地盤の沈下によってR C造階段が被害を受けている。

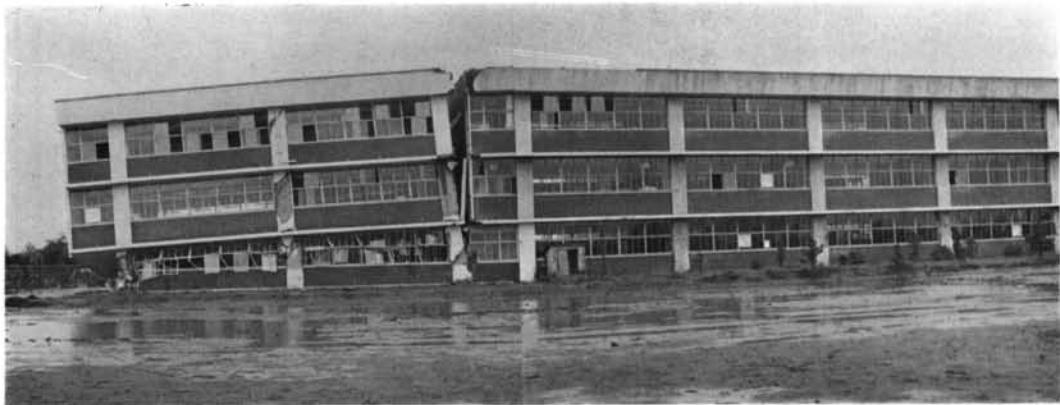
写真-2.39 三沢商業高校 図-2.6 に示すような配置の学校で RC 造 3 階の一般教室に大きな被害があった。写真は一般教室を南側から見たところであるが、中央

エキスパンションジョイントを境にして、1 階柱の座屈によって傾斜した増築部分と、1 隅柱にせん断破壊を生じた既存棟に被害が分けられる。

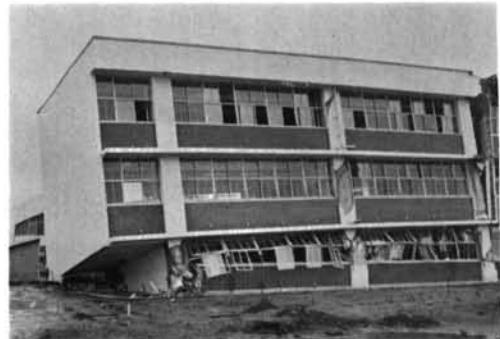
写真-2.40 三沢商高 一般教室は長辺スパンが 9 m で 8 スパンあり、短辺は 1 スパンだけで 7.5 m で、さらに北側へ廊下部分として 2.5 m の張出しがある。左端の奥の 1 階柱がせん断破壊を起こして座屈しており、建物は左奥に傾斜した。

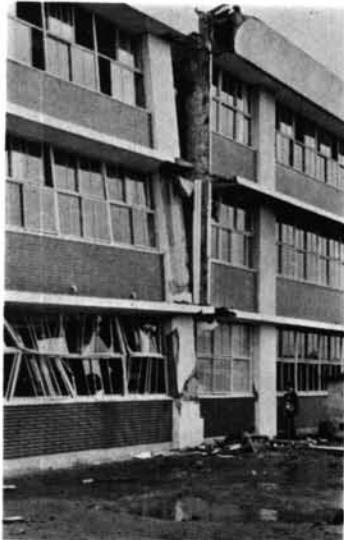
写真—2.43 三沢商高 エキスパンションジョイント付近.

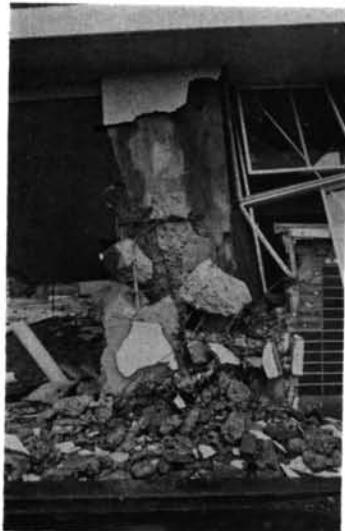
写真—2.44 三沢商高 増築部分A通南側柱の破壊状況. B通柱と同様に地震力と傾斜による両方のせん断破壊が認められる. 柱の断面は 500×800, 主筋は12—19φ.

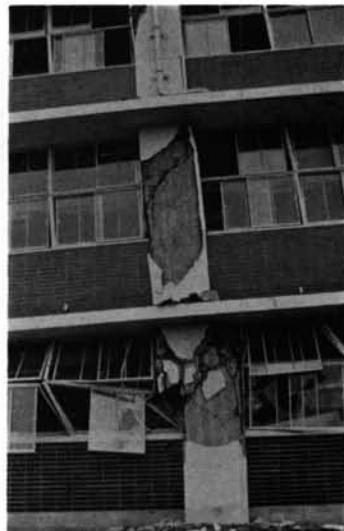
写真2.45 三沢商高 増築部分南側のB通柱の被害.

1階柱には地震力によるせん断破壊と傾斜によるせん断破壊の痕跡があるが, 2, 3階柱のせん断破壊は傾斜時に生じたものであろう.

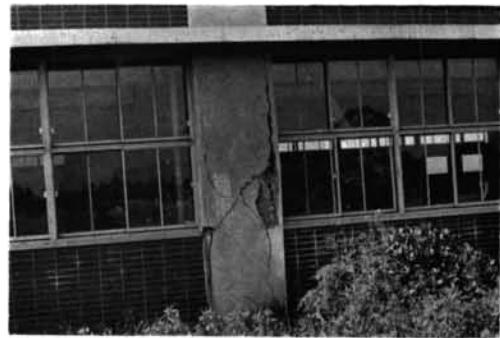
写真—2.47 三沢商高 既存棟の南側柱のせん断破壊(F通り). 斜ひびわれの先端が主筋に沿って走っている点に注意.

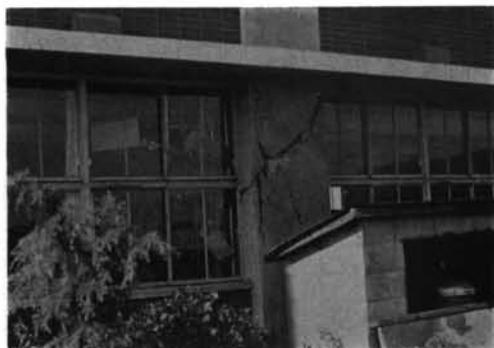
写真-2.48 三沢商高 既存棟の南側柱のせん断破壊 (I通り)。

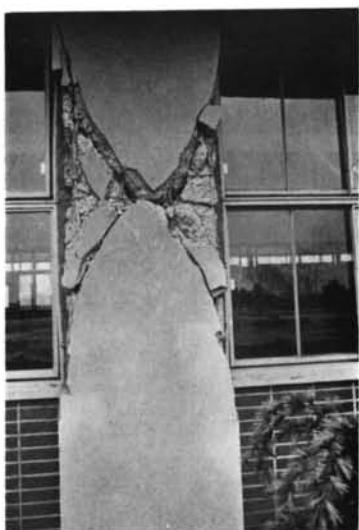
写真-2.49 三沢商高 既存棟の南側柱のせん断破壊 (G通り)。

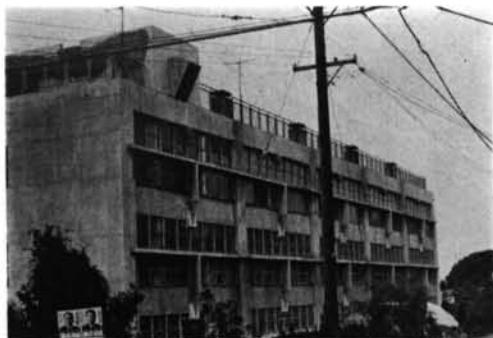
写真-2.51 岡三沢小学校 図-2.7 に示すようなプランのRC造3階の建物で、教室の廊下側外柱が1階と2階でせん断破壊を起こした。また、屋外避難階段が倒壊した。建物内部では、各階の耐震壁にせん断ひびわれが生じた箇所があり、はりにも各所に曲げひびわれがみられる。

写真は南棟の教室側であり、窓ガラスに若干被害が生じた程度である。

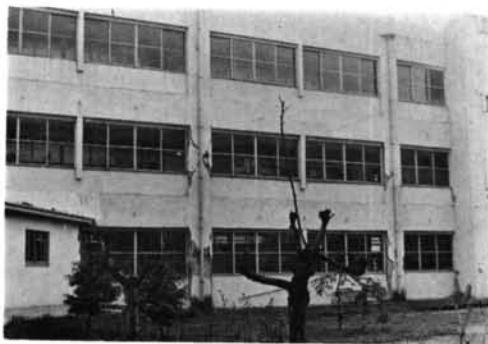
写真-2.53 岡三沢小学校 南棟の廊下側外柱のせん断破壊。腰壁の剛性が大きいためにせん断スパンが短くなり、水平力が集中した。

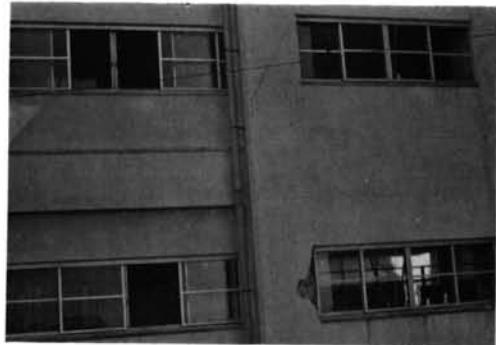
写真-2.56 七百小学校 柱の両側にある壁が大きく偏心しており、またこの柱の内部側面には縦にひびわれが生じている点に特徴がある。

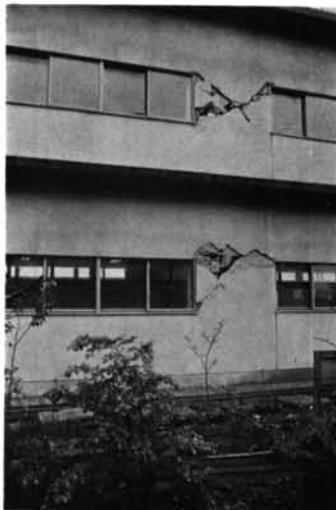
写真-2.54 上久保小学校 RC造3階の校舎の壁柱にみられるせん断破壊。

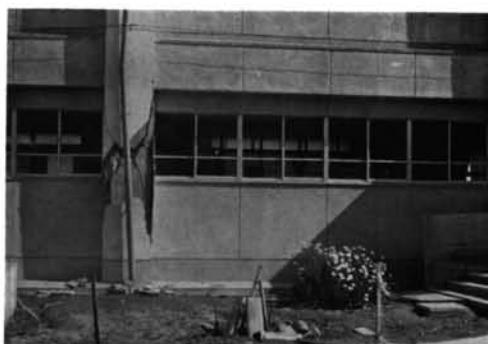
写真-2.55 昭陽小学校 せん断スパンの短い柱のせん断破壊。

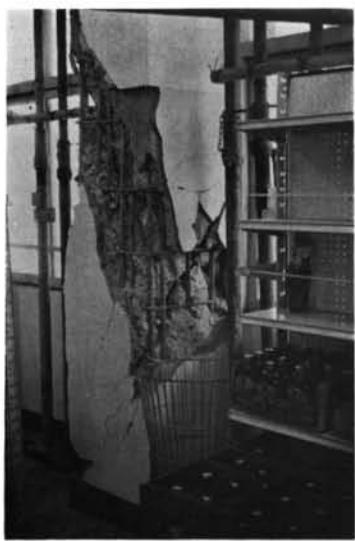
写真-2.59 上北町農協事務所 1階柱のせん断破壊を内側からみたところ。柱断面は500×600、主筋は22φで、あばら筋は9φ250@である。

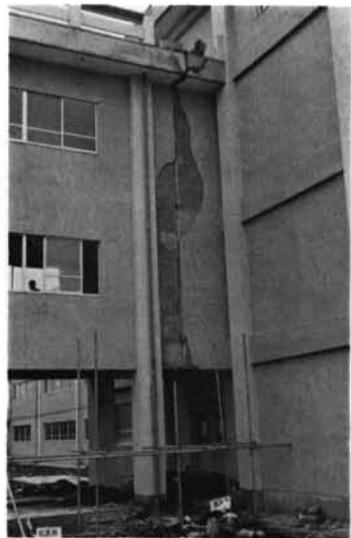
写真-2.61 野辺地中学校 ヨ字形建物の隅角部伸縮ジョイント付近の被害。モルタル仕上げとひさしの一部を痛めただけで構造体に直接被害は及んでいない。

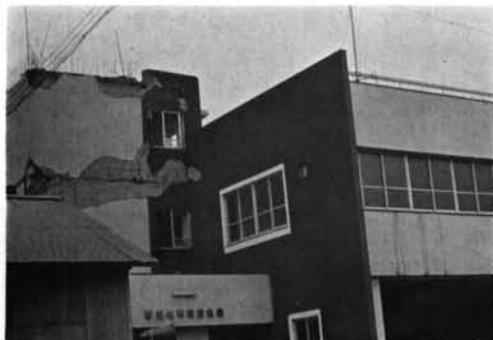
写真-2.60 野辺地町消防本部 R C造2階の建物の一部が壁構造7層の望楼になっている。建物として剛性の急変する屋階付近で望楼の壁面に水平に曲げひびわれが生じている。このひびわれ位置は2, 3, 4階の床面と一致しており、コンクリート打斷面であろう。3階の柱は圧壊している。写真ではすでに望楼の4階以上の部分がとり除かれている。

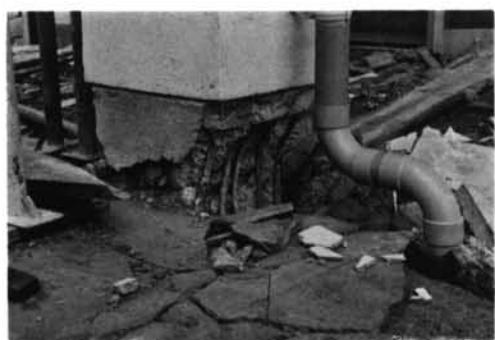
写真-2.62 野辺地中学校 ピロティ柱脚の局部破壊。施工上問題がある。

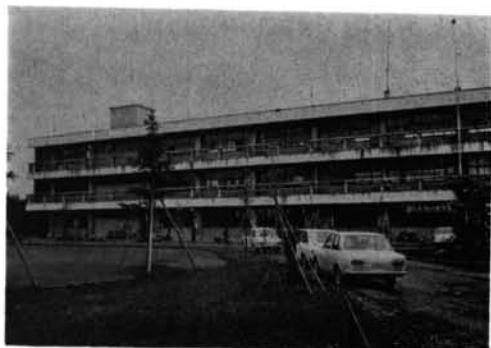
写真-2.63 野辺地高校 長辺スパンが7.8mで10スパン、短辺が1スパンだけで7.2m(2.4mの張出し)のRC造3階の建物が2棟ある。写真の左方に見えるタイル張り腰壁のために、その壁に付く柱のせん断スパンが短くなつて剛性が高くなり、水平力が集中してひびわれが生んでいる。(図-2.8参照)

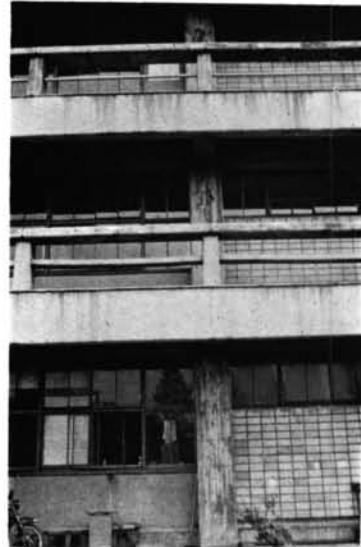
写真-2.64 野辺地高校 せん断ひびわれの状況。1階柱にひびわれがないのは、壁と柱の間に伸縮目地がつけてあったからである。

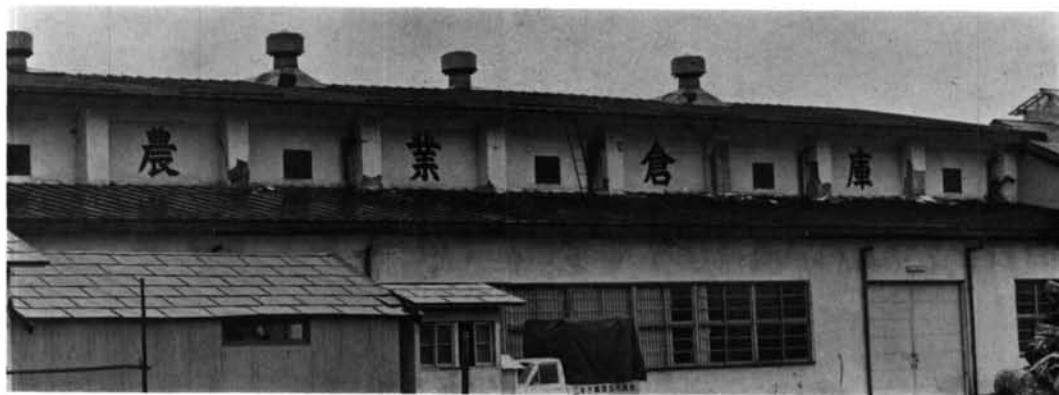
写真—2.70 三本木農協倉庫 主体はRC造1階で短辺1スパンで12mある。短辺方向に柱頭、柱脚で曲げひびわれが生じ、鉄骨小屋組などの拘束で写真に見るように

せん断破壊を起こしている箇所がある。妻側にはブロック壁があったが積荷のために倒壊して水平力にはきかなかった。

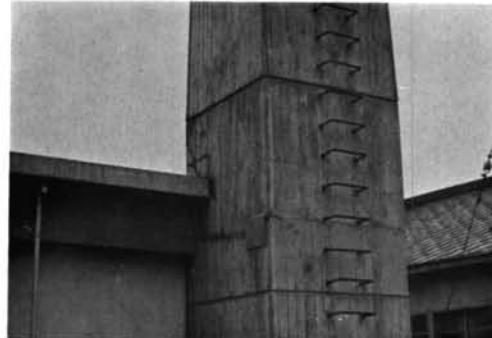
写真—2.73 北里大学 RC造煙突で剛性の急変する箇所に曲げひびわれが生じている。

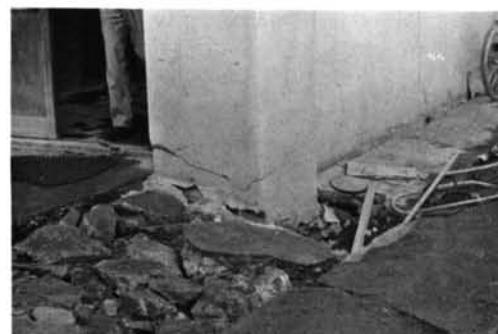
写真—2.74 十和田電鉄三本木駅 不同沈下によるRC柱脚の被害。

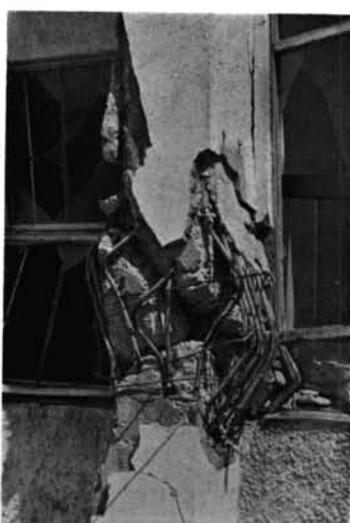
写真-2.83 函館大学 東端部階段室1階柱のせん断破壊。

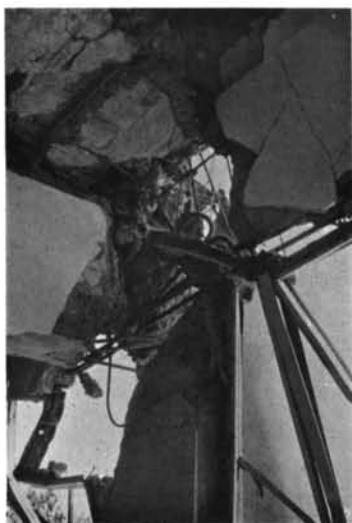
写真-2.84 函館大学 建物内部からみた柱はり接合部の破壊状況.

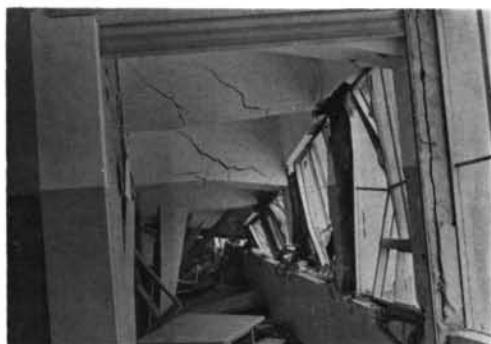
写真-2.85 函館大学 2階廊下より崩壊部を見る.

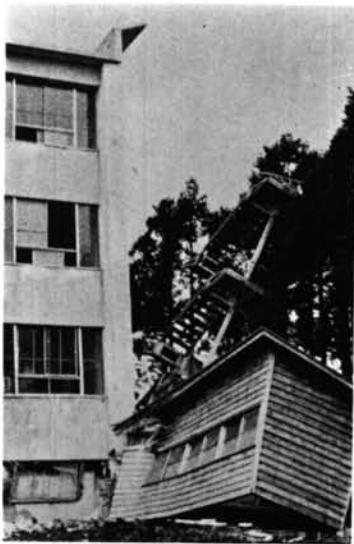
写真-2.89 函館大学 避難階段アンカーボルトの破断による倒壊.

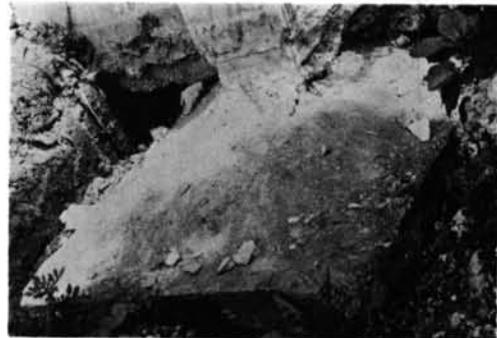
写真-2.90 函館大学 崩壊部柱基礎は健全で沈下していない.

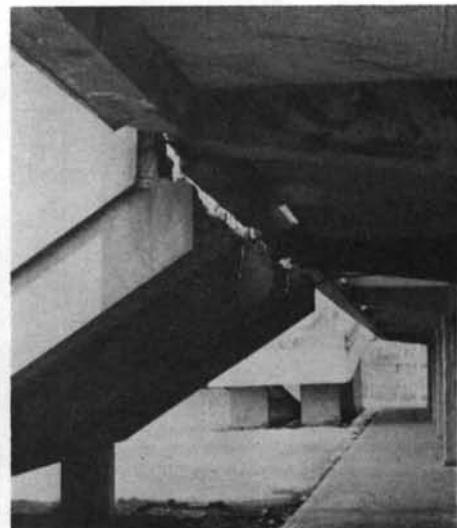
写真-3.1

建物の位置は、段丘と段丘との間にみられる沖積層地盤を埋めたてて敷地としたものである。敷地地盤には亀裂はみられないが、建物本体と周辺地盤とは相対的に動いた形跡がある。写真-3.1に示すように、外部階段の基礎が建物本体に対して沈下したため、本体との取り付け部分が破壊している。

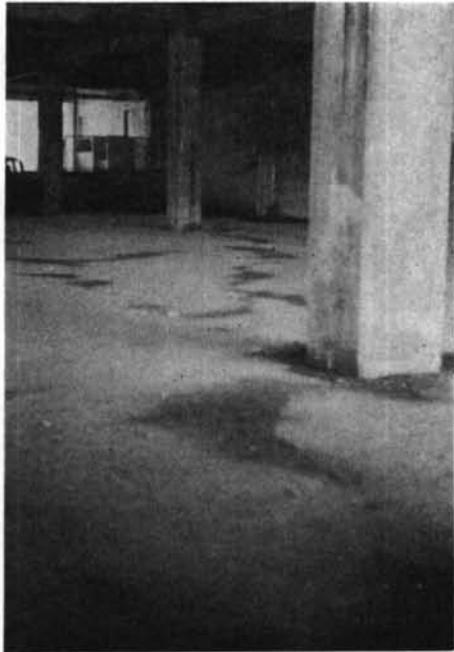
写真-3.2

地下駐車場の床には亀裂がみえ、そこに土砂がたい積したと思われるが、この土砂が雨水によって運ばれたものか、噴砂現象によるものかはつきりしない。（写真一3.2）

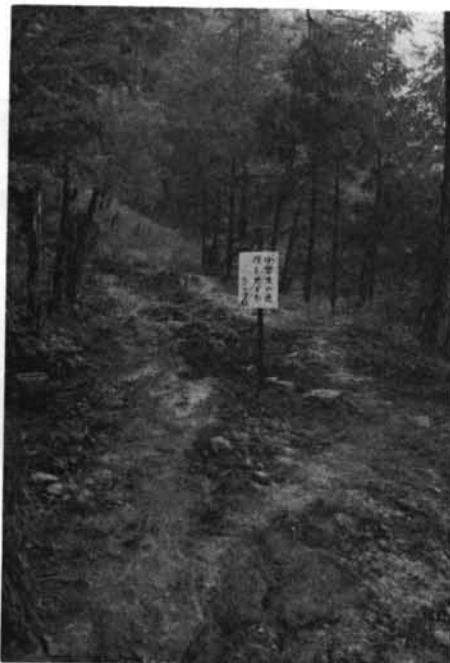
写真-3.6

五戸小学校地内では崖ふちに、崖に平行ないいくつかの亀裂がみられた。(写真-3.6) ここでは、斜面の傾斜がゆるく 15° 内外であった。また、新築の校舎周辺地盤も建物に対し沈下して犬走りに密接した排水溝が破損していた。

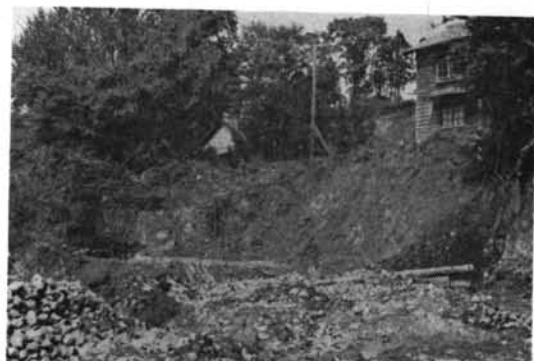
写真-3.8

農協倉庫も、壁の部分にかなり破損した個所がみられた。地盤の被害としては、農協倉庫裏にみられる山崩れである。(写真-3.8) 幅約100mにわたってすべり、土質は茶褐色のれきをまじえた粘土質火山灰である。

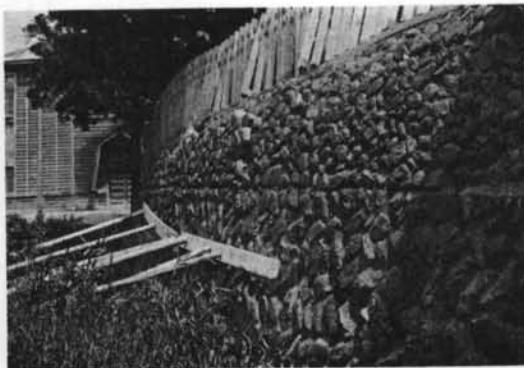
写真-3.11

田名部中心街道路終端に田名部町を一望できる高台があり、ここに木造3階建の田名部第一小学校がある。この小学校に並行して写真-3.11にみるように高さ2.5m程度盛土され、しかもその盛土周囲を石垣で包囲し固定した神社境内がある。

その石垣の間にはセメントが塗り込まれており、盛土内部の水を排水する排水孔はここには見当らない。今回の地震のために石垣の中央部がはらんで亀裂が入っている。

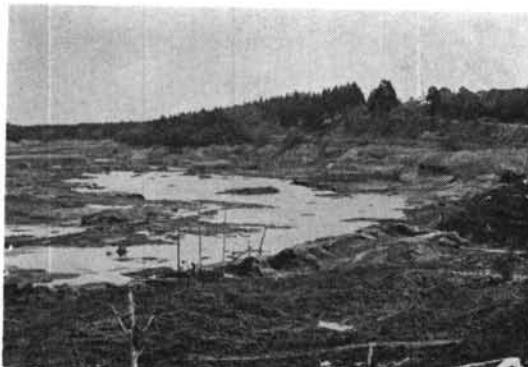
写真-3.13

写真-3.13に見るよう、むつ名部北方大畑線に沿って4kmほどの地点に、市民公園として当時灌漑用水を周辺農地に供給していた早掛沼（はやかけぬま）がある。この沼の周囲は小高い丘となっており、素晴らしい景観を呈している。ここに堤防がありの道路が長さ約150mにわたって決壊し、大畑線の路床と線路が流されてしまった。

この決壊原因は南北性の震動による法面の崩壊であることは明らかであり、今回の地震が南北性の水平振動が大きかったため、東西性の亀裂があらゆる所で目だつが早掛沼に貯えられていた水の動きや、震動による堤防盛土の法面の崩壊の方向もその例外ではないようである。

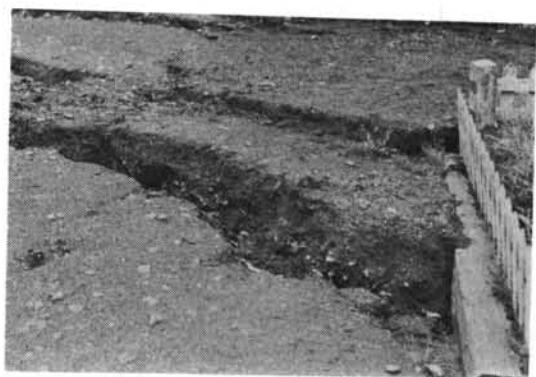
写真-3.14

特に写真-3.14に見るよう駅構内の地盤の亀裂はまさに大地が割れているという感が強い。

最大亀裂幅は約700mm、最小亀裂幅は約50mm、亀裂深さは見える所で300mm～600mmで盛土部分の崩壊と異なり、比較的硬質地盤に生じている。

亀裂周囲の地盤の沈下はあまりなく、わずかに地盤の高い部分から低い部分に向って生じていることから、やはり、振動によって大きな土の横方向への移動があったのであろう。

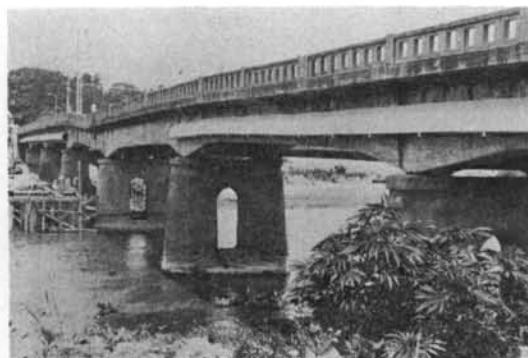
写真-3.20、写真-3.21は馬淵川にかかる尻内橋(八戸市内、RC橋)の橋脚の不同沈下と同橋橋台の亀裂を示す。写真-3.22は七戸町付近の橋梁(国道4号線、RC橋)で同じく橋脚の不同沈下を示す。しかし地元の人々の話によると両橋梁とも本地震前にある程度損傷していたそうで地震後にその程度が増大したようである。

写真-3.20 尻内橋橋脚の不同沈下（昭和43年7月2日撮影）

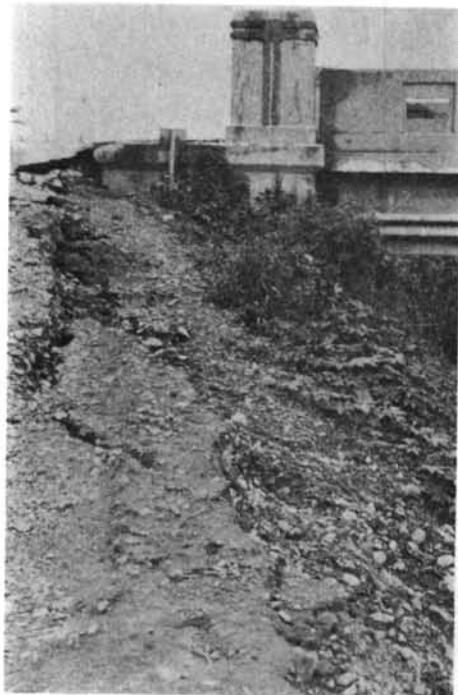
写真-3.24 奥入瀬川にかかる橋梁 端部取付道路の亀裂
(昭和43年7月3日撮影)

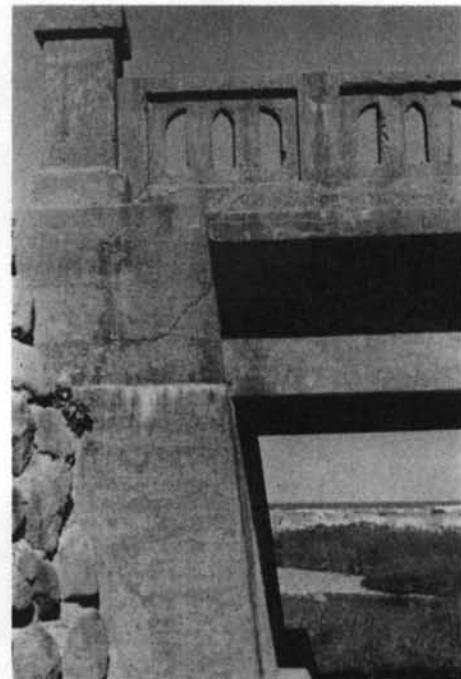
写真-3.32 老部橋橋台の亀裂 (昭和43年7月4日撮影)

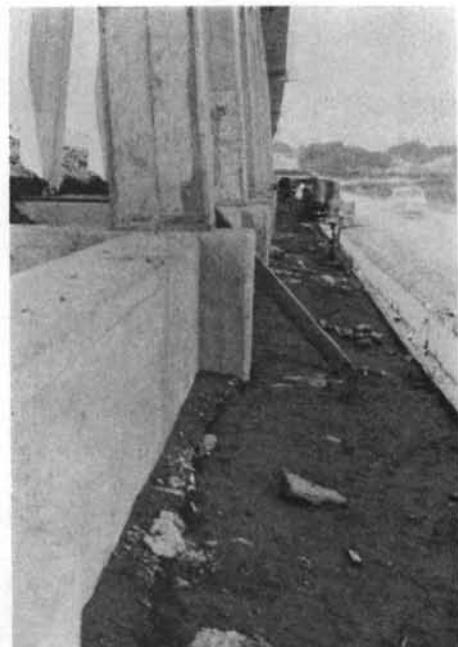
写真-3.37 東北本線小川原～上北町駅間の高架橋橋脚基礎埋戻土の沈下による亀裂
(昭和43年7月4日撮影)

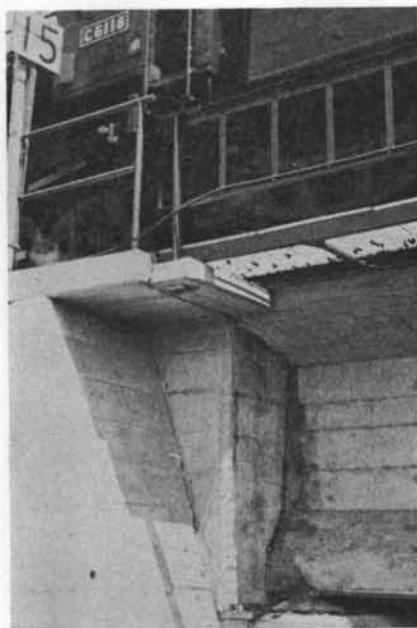
写真-3.36 東北本線小川原～上北町駅間の砂土路川鉄橋橋台の亀裂（昭和43年7月4日撮影）

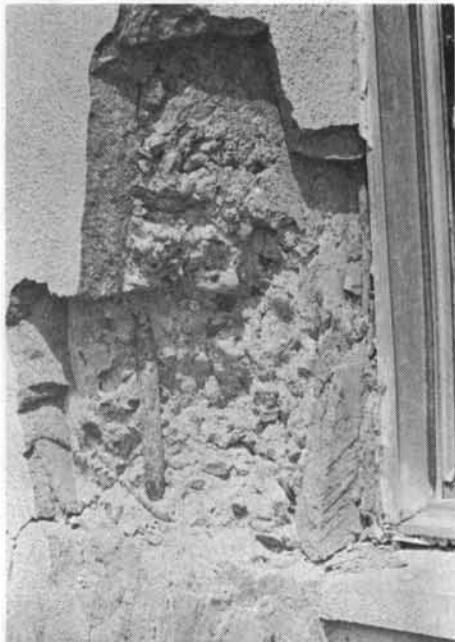
東北地方の鉄筋コンクリート用骨材にはかなり死に石と称せられるもろい骨材の混入が見られコンクリートの破壊面にその断面が露出している。ただし一般に骨材は経済的見地から近隣で採取されるものを使用するから、特に破壊した建物に関する特性とは考えられず、この地域全般に広く使用されている材料と考えられる。したがってこれが被災の要素とは考え難い。

写真-6.1 骨材に死に石がみられる(八戸工業高等専門学校)

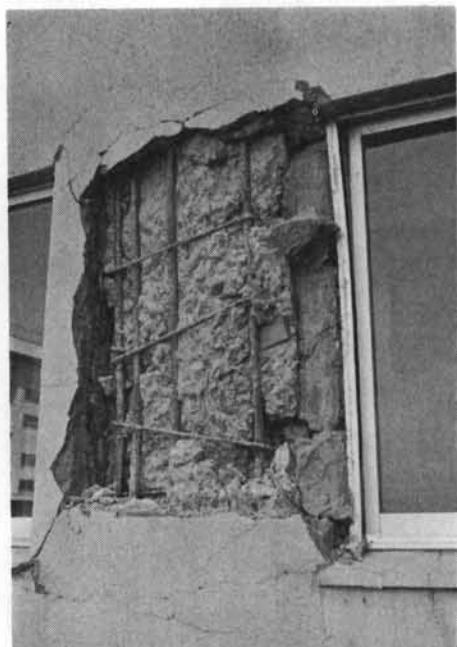
写真-6.2 柱型の中に型わくの桟木を打ち込んでしまっている(八戸工業高等専門学校)

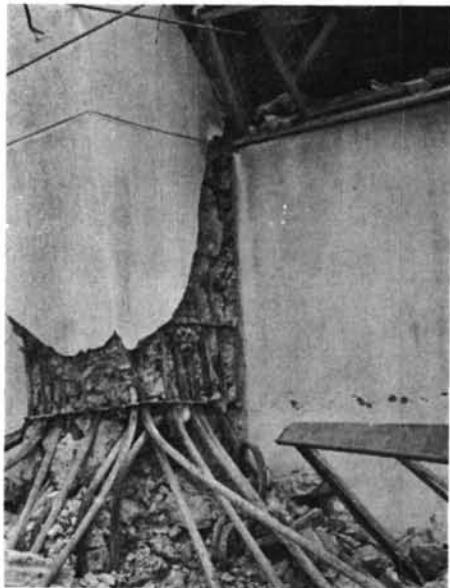
函館大学の場合は鉄筋の配置にかなり問題があるようみられる。特に柱には太物の主筋が多数配列されそのスペースが極めて小さく、したがって主筋の内側から打設したコンクリートからモルタル分のみが主筋外側に流出した状態が感じられる。破壊箇所を見ると主筋外側のかぶりが版状に剥離し、主筋内側には豆板が残った状況がみられる。これは他の被災建物たとえば八戸工専の破壊部分の状況との比較によっても感じられる。前者は仕上げモルタルとかぶり部分が同時に剥離しているが、後者ではまず仕上げモルタルが剥離し、その後コンクリートが剥離している。

写真-6.5 主筋の内側のコンクリートはセメントペースト分が少ないとと思われる(函館大学)
