1974年伊豆半島沖地震災害調査報告

—主に地盤災害について—

大塚 義之
宮本 武司

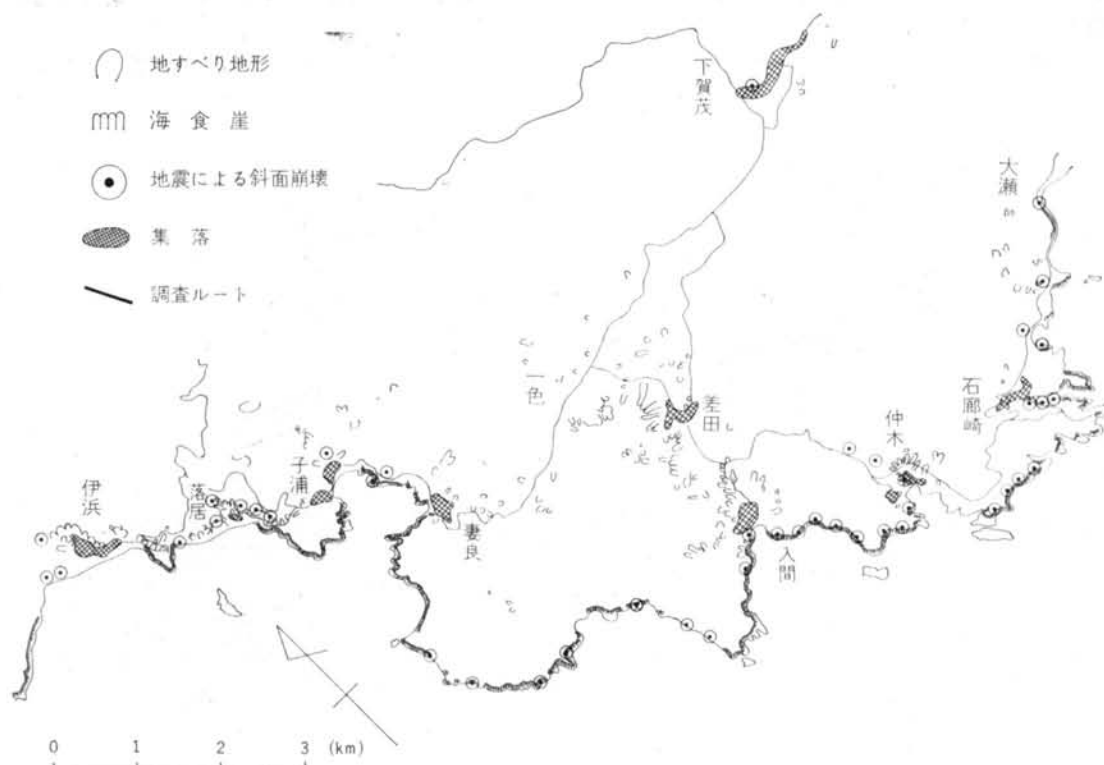
図-4は、空中写真（縮尺1/20000）と、地形図（1/25000）から判読した地震発生以前の地すべり地形と海食崖の分布である。図-4には地震による斜面崩壊の発生箇所も示してある。地すべり地形は、頭部の急傾斜斜面とその下方につづく凹地や緩傾斜地など、周囲の斜面と不調和な特徴を示すことから判別される。地すべり地形は差田・伊浜・落居・入間・仲木・石廊崎・大瀬付近に多いが、同地域は地質的には風化に弱く強度の低い一色凝灰岩、および下賀茂砂岩と石廊崎安山岩類の一部の分布地に相当する。海岸線の海食崖は波浪による侵食のため不安定な状態に有り、がけくずれの多発地帯となっている。

図-4 崩壊地の分布（地震による斜面崩壊の一部には静岡大学自然災害研究班（1974）の資料を使用した）

崩積土の崩壊は表土の崩壊より小さな勾配で発生する傾向にある。図-4に示すように、地震による斜面崩壊は地すべり地帯よりは海岸線に集中して発生している。この理由として、本地域の海岸は波浪による侵食作用下にあるため、海岸斜面が一般に不安定な状態にあることがあげられる。妻良-石廊崎間では断層・節理が密に発達することも、同地域で崩壊が多い理由の1つと考えられる。地すべり地のうち、大きな崩壊があったのは落居と仲木だけである。

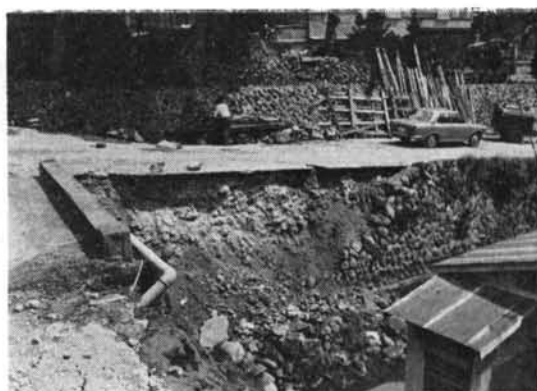
民家の密集している比較的平坦な所は、黒っぽい中粒の砂からなる。この砂は、砂丘性のゆるく傾斜した堆積物である。人家は、傾斜地を石垣で擁壁を作った上に建ててあるが、地震によって擁壁の石垣が崩壊している。

写真-1 入間、砂の盛土を石垣を擁壁として抑えてあり、地震によって、石垣がゆるみ砂が流出した。

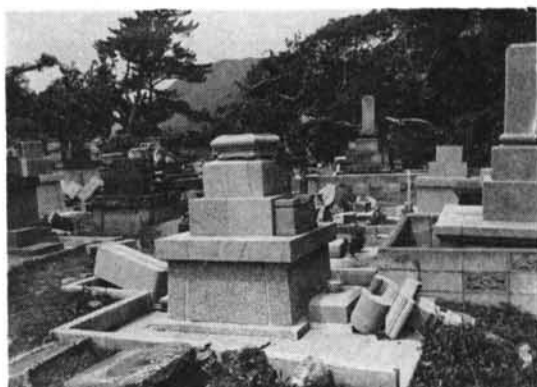
石垣は、80~90%が崩壊している。山手にある墓地では墓石が90%以上倒壊している。残った墓石もほとんど南東の一定方向（S40°~50°E）にずれているのが特徴的である。(写真-2)

写真-2 入間地区の墓石はそのほとんどが転倒。残った墓石も南東方向へずれている。

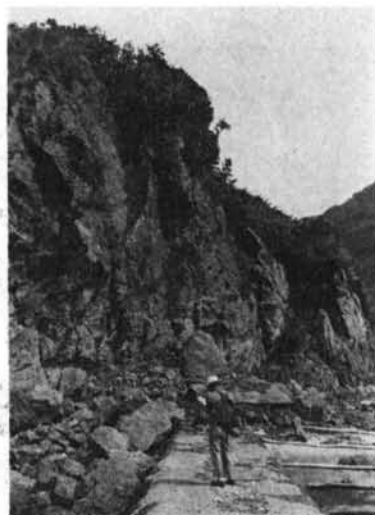
海岸の船着場付近では、岩石崩壊がみられる。崩壊を起こした斜面の勾配は70°~80°の急勾配で、N30°E方向の亀裂に沿って崩壊を起こしている。崩壊形態は基岩崩壊である。崩壊面が岩石の亀裂であり、亀裂にそって厚さ1cm内外の黄褐色粘土が存在する。(写真-3)

写真-3 入間海岸にみられたN30°E方向の亀裂にそった基岩崩壊

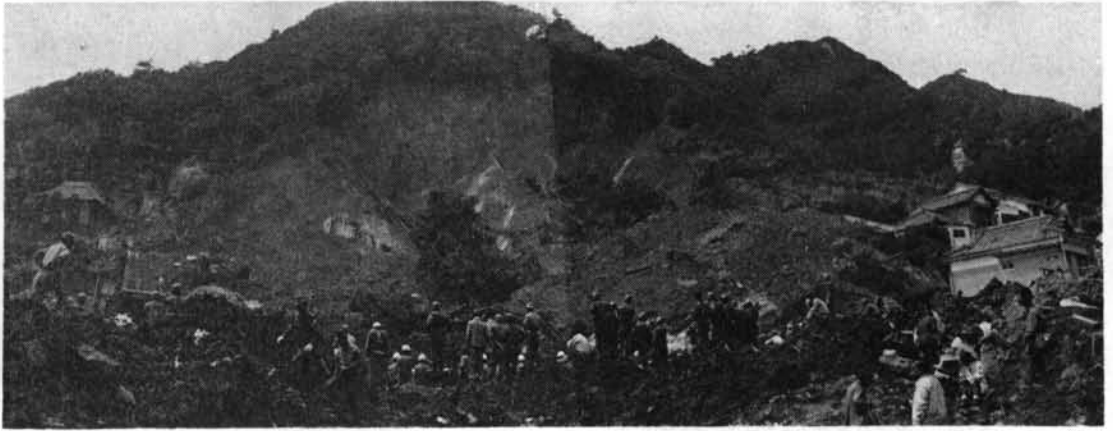
仲木部落の南側、通称小城地区では、斜面がすべり破壊を起こし、民家が圧壊して犠牲者が出た。崩壊以前の斜面勾配は39°であり、石垣を擁壁とする段々畑として利用されていた。崩壊後は、すべり面の上端付近で60°の勾配となっている。崩壊の原因は活断層の活動によるとの説があるが確認していない。崩壊したずりは、ほとんど土砂と細かい礫からなっていること、すべった当時

写真一四 仲木地区の地すべり現場。人家の裏にすぐ山がせまっているような条件のもとで、行方不明者4人を残して捜索活動は中止された。

の記録から移動した土塊が余り乱されていないことなどから岩屑すべりと判断される。(写真-4)すべり面は基盤の浮石質凝灰岩とその上の比較的やわらかい岩屑との間にあり、ほぼ円形である。岩屑は、基盤の風化した粘土、砂からなる。旧斜面は、39°の勾配で力学的に安定していたものと考えられるが、斜面の下部を削りとして民家が建てられるようになってから次第に安定性が失われてきたことが1つの原因である。(図-5)地形的には、前にものべたように、地すべり地形を呈しているため、比較的動きやすい地盤であったことがわかる。

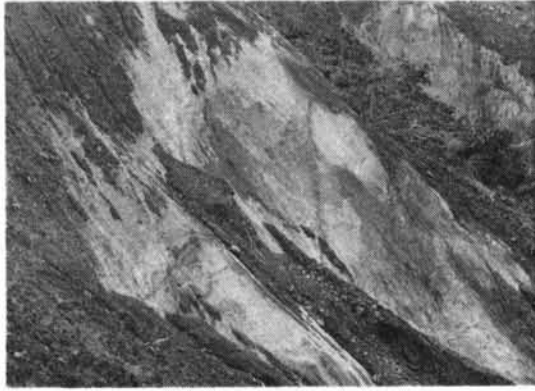
写真一五 仲木地区地すべりのすべり面となった基盤岩に印された条痕。

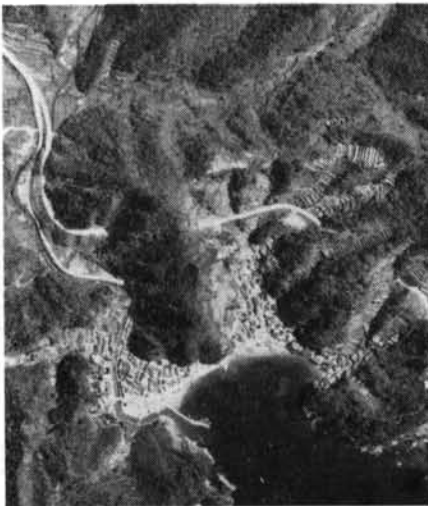
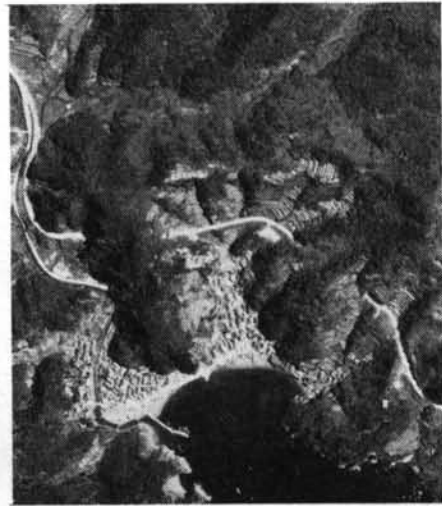
写真一六 仲木地区の空中写真（地震前）。左右の写真を立体視することにより地形の起伏をよみとることができる。

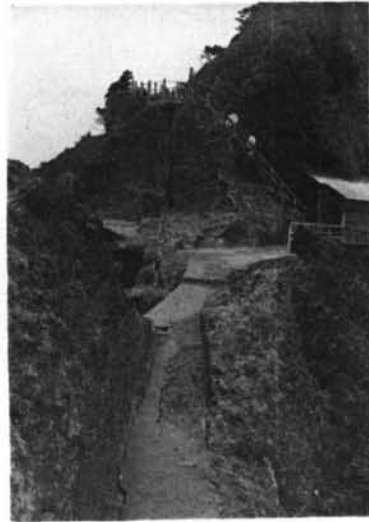
岬では、北西~南東方向に、幅約5cmの亀裂が縦貫している。(写真-7)木造の神社は異常なかったが、組積造の望楼は破壊された。(写真-8)温室のガラスは数枚破れているものを見たが、ほとんど被害らしいものはみられなかった。

写真-7 石廊崎の岬付近にみられる地割れ

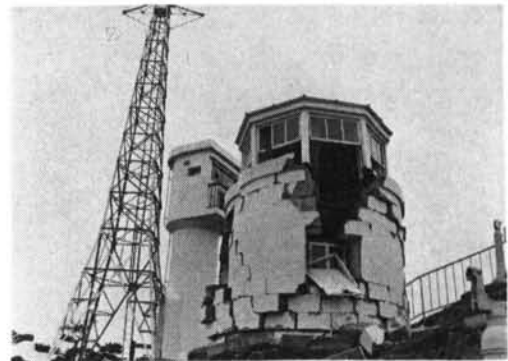
写真-8 石廊崎の旧海軍望楼(組積造)

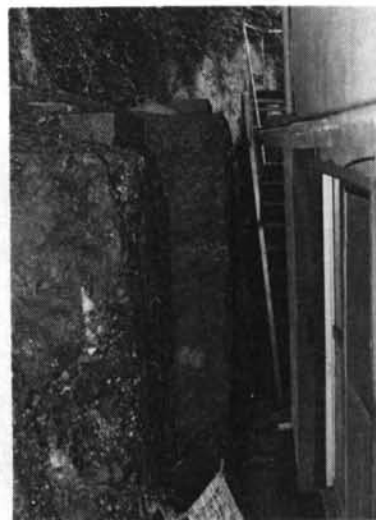
岬からバス停留所のある町に至る崖沿いの道では落石型の崩壊が各所にみられ、港では民家の圧壊があった。町の中心部に断層が発生し、断層線上の建物に被害を与えたとの報道があり、後日調査した結果(写真-9)に示すような断層面を確認した。断層線の直上にあった家屋は大きな被害を受けたが、断層線の近くであっても崖から外れている場合は被害をまぬがれた。

写真-9 石廊崎地区を貫通した活断層面。手前側に対して奥の岩盤が相対的に右側へ約30cm位動いた。

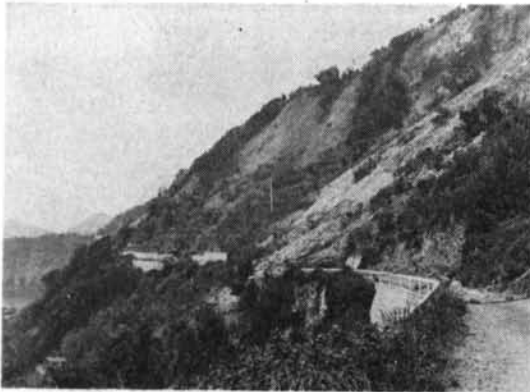
子浦から落居へ通じる道路は、約500m程度の間11カ所にのぼる土砂くずれがあり、不通になっていた。地質は、固結度の低い火山角礫岩で、この上を溶岩が覆っている。崩壊は南側では主にこの火山角礫岩に発生している。北側では浮石質凝灰岩からなり、見ることのできる範囲で6カ所が大規模な崩壊をしている。崩壊前の勾配は約50°である。(写真-10)

写真-10 落居地区の崖くずれは、この程度のものが10数カ所にのぼった。

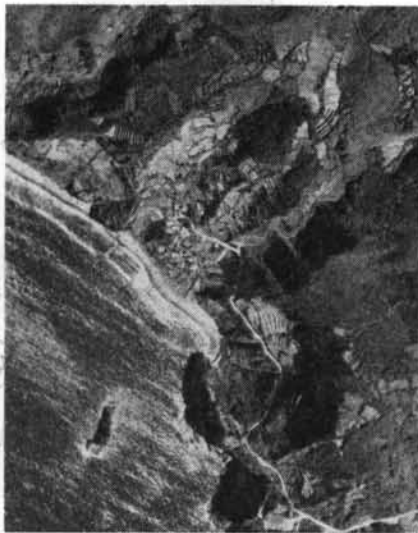
写真-11 落居地区の空中写真(地震前)。部落全体が地すべり地形で囲まれている様子がわかる。

のため、一時部落の住民が避難するなどの処置がとられた。亀裂そのものは、すでに養生シートによって覆われていたため、直接目で見ることができなかった。亀裂は農道沿いに発生しており、その長さは約100mである。このまま放置すれば地すべり発生の危険がある。(写真-11)

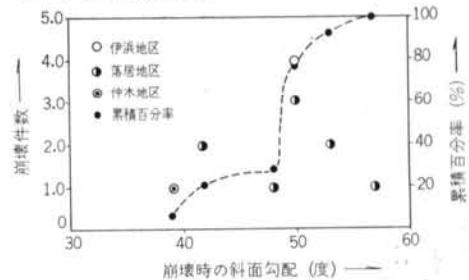
今回発生した規模の大きな斜面崩壊14例について崩壊前の斜面勾配を地形図より算定したのが図-7である。ただし、これには基岩の崩壊は含めていない。図-7のように、崩壊前の斜面勾配は39°~57°の範囲にあり、多いのは50°以上である。地質と崩壊型にもよるが、この値は崩壊の可能性を検討する一つの目安となりうるであろう。崩壊件数の最頻値が42°と50°の2カ所に有る理由は、2つの崩壊型が含まれているためと考えられる。

図-7 斜面勾配と崩壊件数との関係
