1975年大分県中部地震被害調査

深田 泰夫
小林 幸男

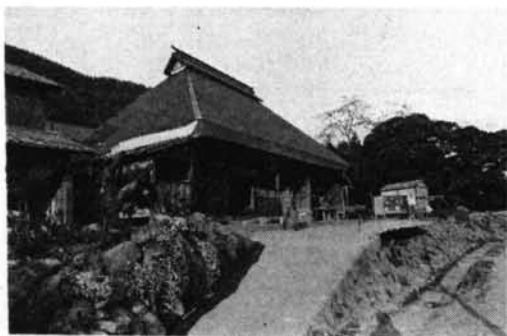
写真-1

写真-1に示す農家はかなり古いものであり、屋根はわらぶきの上に波板のなまこ鉄板を葺いている。屋根重量のわりには壁量が少なく、ために大きく東方へ傾斜し

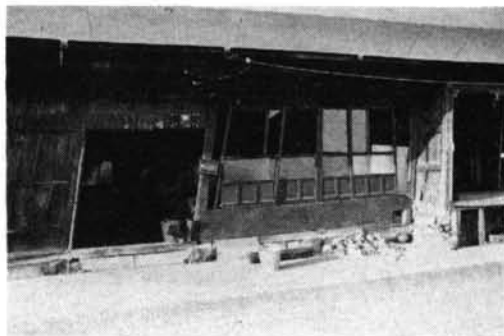
写真-2

た。写真-2のように入口回りの柱の残留変形部材角はかなり大きく、16/100程度であった。

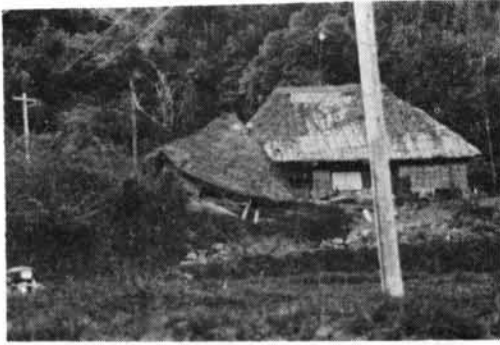
写真—3

写真-3はわらぶきの納屋が基礎の石垣とともに崩壊した例で、写真-4は瓦葺きの納屋であるが、壁が筋違のない土壁であったため傾斜した例である。

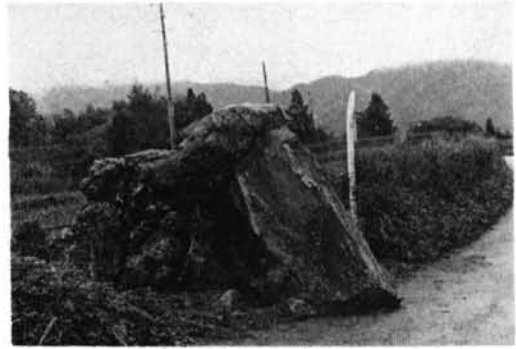
写真—7

害状況は軽微となる。阿蘇野では一部損壊家屋は67棟であったが、全壊は3棟、半壊は13棟であった（庄内町役場調査による）。しかし、原中付近では写真—7のように石碑の倒壊が見られたほか、石垣の崩壊等による田畑の損害もかなりあった。

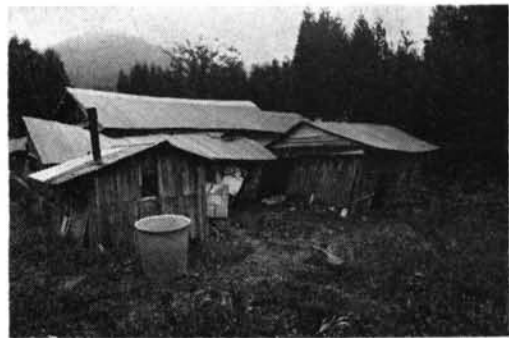
写真—8

九重町では寺床地区の被害が大きかった。この地区の住宅は戦後の入植時に建てられたため、かなり老朽化しており、また構造そのものが貧弱で水平耐力に乏しかったため、写真—8に示すように建物全体が傾斜したものが多かった。写真—9は九重町立野矢小学校寺床分校である。建物が老朽化し、かつ蟻害がひどく、かなりの被

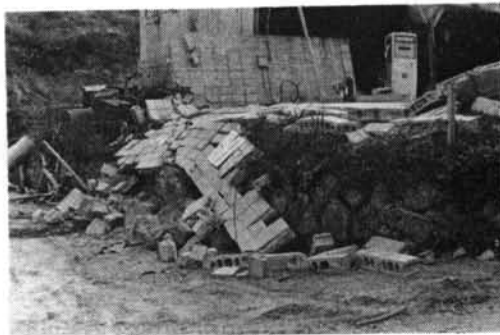
写真—5

また、写真-5に示すようなブロック塀の倒壊や、写真-6のような無筋コンクリート製の水槽の破壊も見られた。

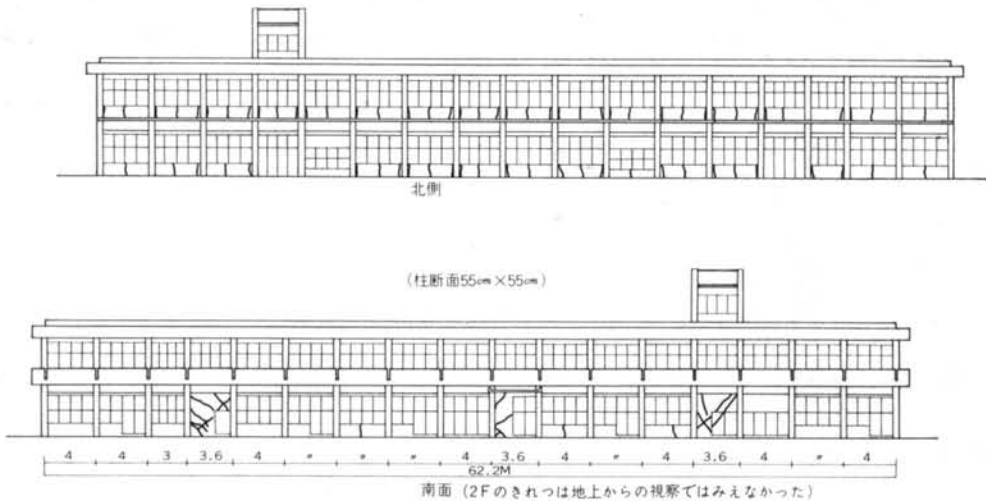
図-5 南庄内小学校被害状況図

図-4は南庄内小学校の略平面で、図-5は桁行ラーメンの亀裂状況である。これでわかるように南側ラーメンの開口部回りの壁に多数のせん断亀裂が生じ、便所の入口回りの壁にもせん断亀裂が生じ、写真-11に示すようにその裏側のタイルが剥落した。北側ラーメンでは、小学生の体格に向わせて手洗場を下げたため、やむを得ず生じた短柱(写真-12)に図-6に示すようなせん断亀裂が生じたが、その幅は小さかった。さらに南北ラーメンの腰壁のほぼ全部の端部、および中央に曲げによると思われる亀裂があった。全体として見ると南北ラーメンの剛性がほぼ等しくバランスが良かったこと、また設

計が昭和46年の規準改定後で十分なせん断補強が施されていたことなどから、大被害に至らずにすんだものと思われる。

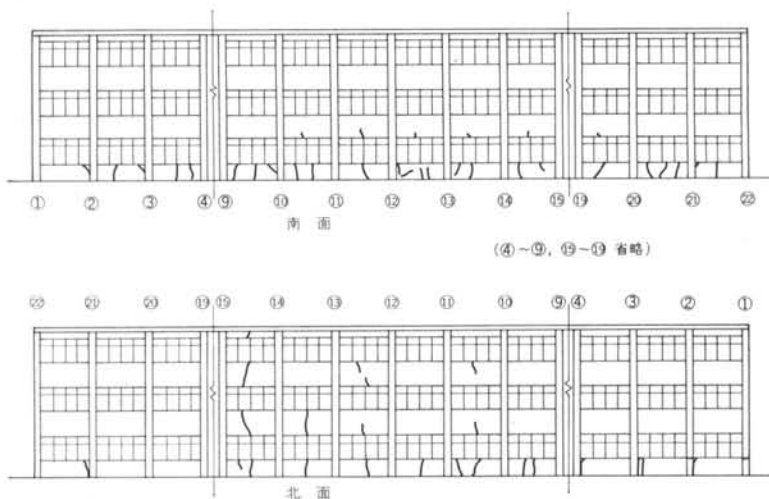
図-8 庄内中学校害状況図

庄内中学校はRC造3階建てで、図-7に示すように南北両棟に分かれている。被害は図-8に示すように南庄内小学校にも見られた腰壁の亀裂がほとんどであるが、他に犬走りと躯体との間にかなりの隙間が生じたこと、一部のスラブに腰壁部から連なる亀裂が生じたこと、また写真-13に示すように、南北棟を結ぶ渡り廊下の2階部分取付部に衝突によると思われる剝落が生じた点などが目についた。

全体として見ると、先の十勝沖地震で指摘された南北ラーメンの剛性のアンバランスは、九州地区であるために特に北ラーメンを閉鎖的にする必要がないためか、または設計者の配慮によるものか、ほとんど見られなかった。不明確な点としては、通常では応力的にかなり楽であるはずの腰壁端部、および中央部に見られた曲げ亀裂と、中学校のスラブに見られた亀裂である。これらが上下動の影響によるものなのか、建物が一方に長いことによる入力位相差によるものなのか、または単に施工時の収縮亀裂が口を開いたものなのかは明らかでない。

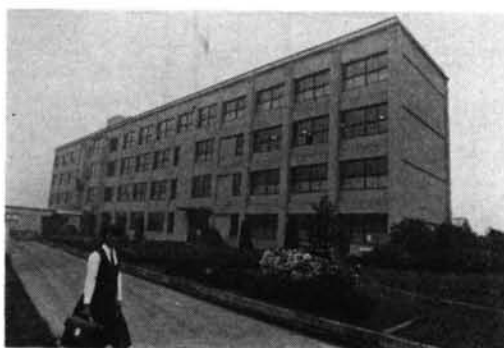
写真—14

碩南高校は、写真-14に示すようにRC造4階建ての校舎であるが、一部の腰壁端部に亀裂が見られた他は異常

がなかった。

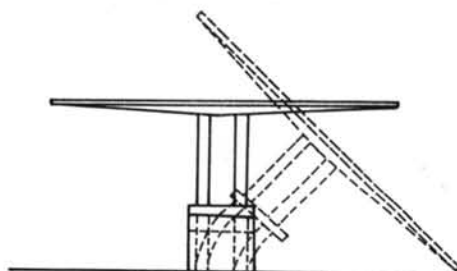
図—10 料金所の倒壊状況

九州横断道路小田野池料金所は、図—10に示すような

やじろべえ型のRC構造造物であるが、柱脚部が完全に崩壊し転倒した(図は建研報告書による)。

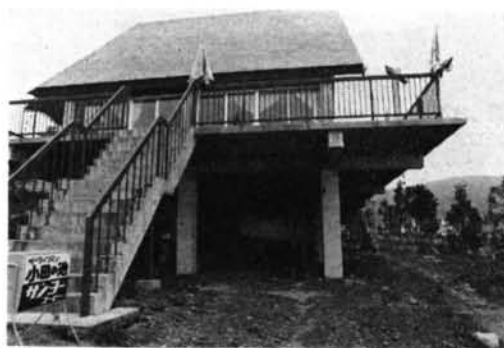
写真—15

写真—15は県営小田野池レストハウスである。RC造ラーメンの人工地盤上に鉄骨造と木造の建物が乗っており東側はラーメン部分が露出している。このラーメン柱の柱頭と柱脚に曲げおよび曲げせん断亀裂が生じ、一部鉄筋が露出している部分もあった。また、基礎はりにも部分的に亀裂が生じていた。

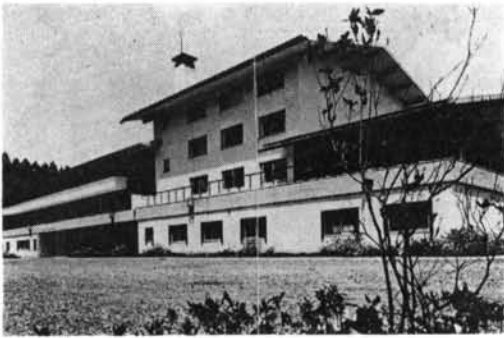
写真—16

写真—16に示す山下湖畔荘は、RC造一部4階建のホ

テルでレークサイドホテルの対岸約 400m の所にある。しかし建物全体のプランが単純なことで低層部の壁量が多かったためか、構造的被害はほとんどなかった。

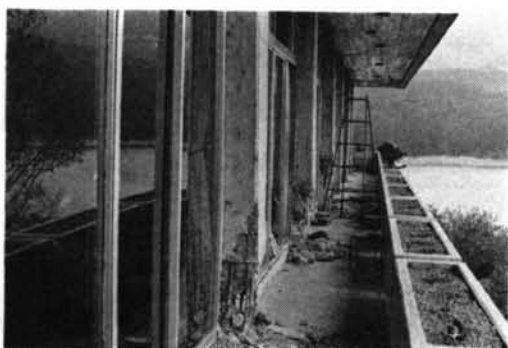
写真一八

Aブロック；1階4～6通りの大スパン部ではH通りの柱脚部が(写真一18)、F通りでは柱頭部が(写真一19)せん断破壊をした。写真よりいずれも帯筋間隔がかなり荒いことがわかる(実測では25～30cm)。さらに柱脚部分のコンクリートでは粗骨材の分離が見られた。これらと、大スパンであるためにせん断力が大きくなったことが破壊に至った原因と思われる。1階の階高は5m20cmであり、柱の断面は55cm角であった。このようなプロポーションの柱にコンクリートを打設する時には途中の鉄筋にコンクリートが当たるために分離しやすく、また締め固め等もむずかしいことなどから、施工時に十分な注意が必要と考えられる。両側妻部分の階段室回りの壁および柱にも写真一20に示すような亀裂が見られ、またはお出しのバルコニー先端にも曲げ亀裂が見られた。

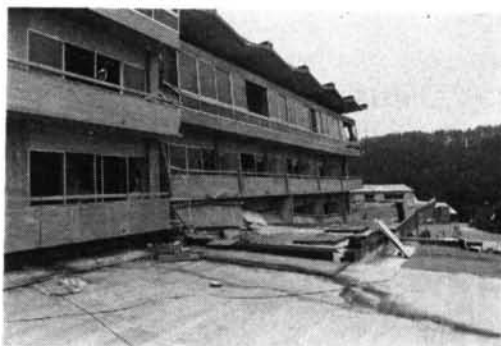
写真二二

Cブロック；高層部の下部にあたる1階の柱壁が全面にわたって崩壊し、ほぼ1階相当分落下した。写真一21や、Bブロック2階屋上よりCブロックを見た写真一22に示すように、高層部が丁度1階分落ち込んでいる。高層部よりはね出した1階低層部の柱や、C通りの腰壁垂壁つきの柱は写真一23に示すようにせん断破壊し大きく外へはらみ出し、先に述べた15通りやH通りの高い腰壁上の柱は写真一24に示すようにすべてせん断破壊した。

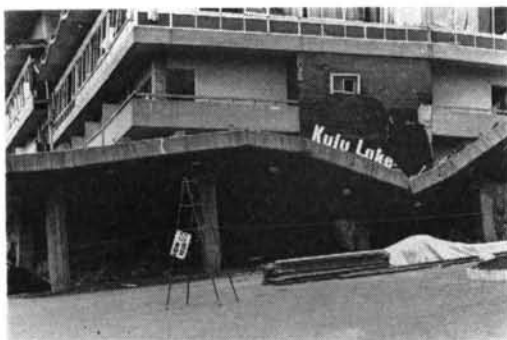
写真一25

15通り入口回りの独立した長柱は、E通り柱は写真一25のように崩壊したが、C、D通りの柱は崩壊をまぬがれた。C、D通りの柱の亀裂状況を図一13に示したが、はり間方向(南北方向)にかなりの変形をした形跡が残っている。また、崩壊したE通り柱脚部の帯筋間隔を実測

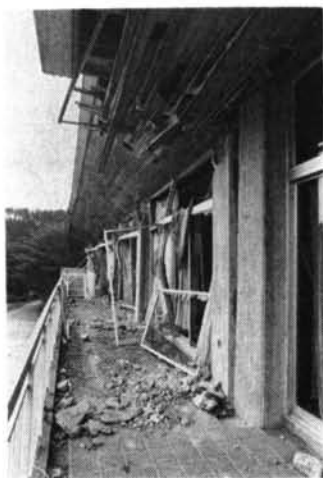
写真一26

したところ18~20cm位であった。北側H通りの長柱は写真-26に示すように13~15間の腰壁上の短柱と同一レベル(上部サッシュのレベル)ですべてせん断破壊をしたが、鉛直荷重が小さかったためか崩壊はまぬがれた。また、この写真の手前の2本の柱はエキスパンションの部分で、Cブロックに属する柱の上部はせん断破壊をし、Bブロックに属する柱は健全であることが良くわかる。写真-27はBブロックよりCブロックのロビー部分を見たものである。Cブロックの2階はりが落下し、ホテル部分が丁度1階分落ち込んでいる様子がわかるであろう。

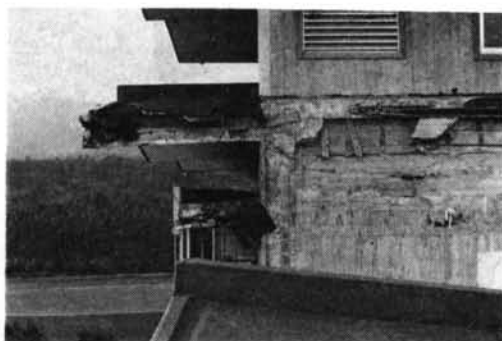
写真-28

写真-28はCブロックの屋上からBブロックを見た所であるが、エキスパンションジョイントの様子がわかる。

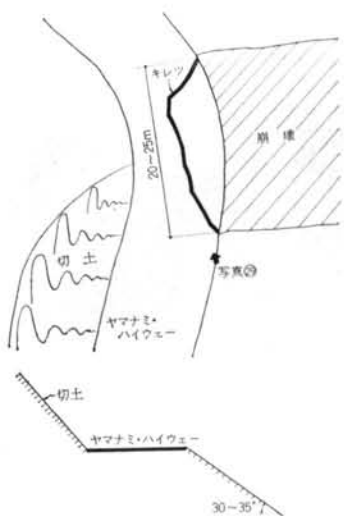
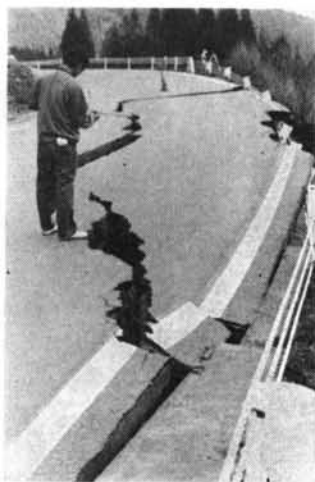
図-15 ヤマナミ・ハイウェイ崩壊箇所(1)略図
写真-29

ヤマナミ・ハイウエーは、片側1車線の高速道路である。水分峠から小田野池料金所までは路肩に亀裂が生じた程度で、大きな崩壊はみられなかった。大きな崩壊を生じた場所は、山下湖をはさんでレークサイドホテルの対岸にあたる場所である。図-15と写真-29は、長さ約20mにわたり道路が崩壊した部分の状況であり、図-16と写真-30も長さ約100mにわたって道路が大崩壊した部分の状況である。

両者の場合に共通することは、崩壊したのは盛土部分であること、斜面の傾斜が 25° ~ 35° と緩いことである。この近辺での切土部分の崩壊は写真-31にみられるように剝落、落石あるいは斜面表面が崩れ落ちる崩壊であり、盛土の崩壊とは様相が異なっていた。そして養生が良い場合には、斜面の傾斜が盛土部分とほとんど同じであるにもかかわらず、写真-32に示すように被害が生じていなかった。

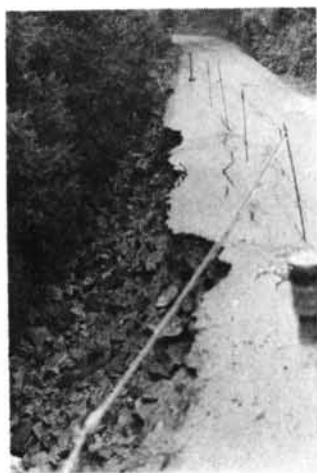
写真-33

県道の被害状況をみると、写真-33に示すような路肩の崩壊と写真-34に示すような斜面の崩壊の土砂による道路の埋没の2種類であった。崩壊した斜面の傾斜はいずれも 60° ~ 70° 以上で、直に近いところもあった。この傾斜の量と崩壊した土砂(土と岩石の混合体)または落石からみて、地形的にも地質的にも容易に崩壊を生ずる条件を備えていたと考える。

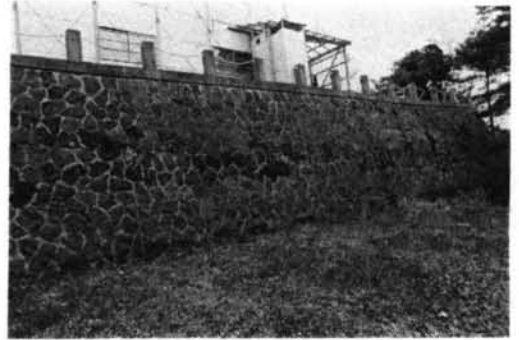
写真—36

す位置にあり、背面は一方が盛土、一方が切土と思われた。盛土部分の擁壁は図-17に示すように、高さ約4.5mの石積みであった。亀裂は北東に向いている面の中央に生じ、その部分がはらみ出していた(写真-36)。しかし、北西に向いた面には亀裂が無かった。

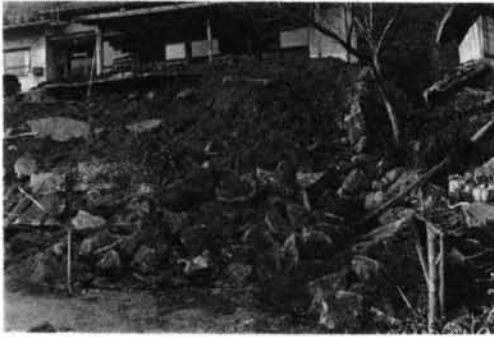
写真—35

内山地区は平均 5° ~ 10° の傾斜地にあるので、平面を確保するため石積みが多かったが、この石積みがほとんど被害をうけていた(写真-35)。
