江刺市庁舎の震害とその補強について

—1978年宮城県沖地震調査報告—

江刺市庁舎復旧計画グループ

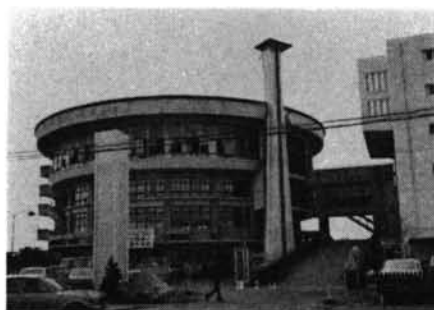
写真一 1 2月20日地震直後の様子(4階ガラス窓の被害の様子がわかるであろう)

構造体被害の主なものとしては、4階バックスタンド部分の比較的短い柱のせん断亀裂、RC煙突との接合部の破損があり、2次部材の被害としては200枚を越す外面ガラスの破損、コンクリートブロック製ルーバーの面外への大変形などが目立った。

| 復 旧 工 事 計 画 | 6月12日時点 |
|---|---|
| 4階柱はエポキシ注入後溶接金網(4φ@75mm)を巻きモルタルを塗る。バックステージ部の柱脚部にはさらに3.5mm鉄板で被覆をする | モルタル塗りの最中 |
| 4階のサッシュは撤去しアルミ製とする | 完了 |

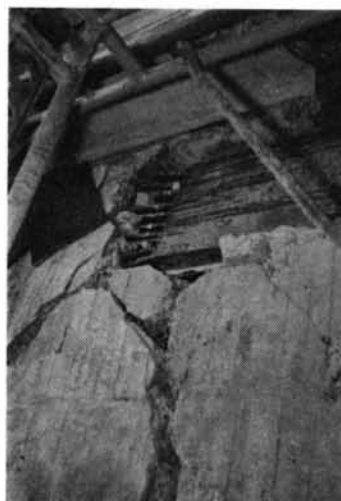
| | 構 造 体 | | | 2 次 部 材 |
|---|---|--|--|---|
| 4 階 | ①～⑧および⑩柱に曲げ亀裂 ④柱は両側の壁とともにせん断破壊 | ③～④間円周方向壁せん断破壊、分電盤回りに開口補強なく、また壁筋端部にフックなし、③～④間径方向壁、④～⑤間および⑩～⑪間円周方向壁にせん断亀裂 | 外周カンチレバー スラブ 沈下、内端上部に円周に沿って亀裂、中央部スラブも沈下(最大20mm位) | 新設アルミサッシ無被害 |

写真—2 4階円周方向壁のせん断破壊(ボックス回りの補強が充分でなかったことから被害がひどくなったようである)

| 主 目 的 | 主 な 補 強 工 事 |
|---|--|
| 耐 力 の 増 加 および剛 性 の バ ラ ン ス | 4階：ステージ回り壁を除去し打ち直す、バックステージ左右に円周方向耐震壁を増設、径方向カンチレバー部に袖壁を増設する 3～1階：円周方向柱に袖壁を打ち増す、3階は4階袖壁の下部に径方向の控え壁を、1～2階には径方向各2枚の耐震壁を増設 |

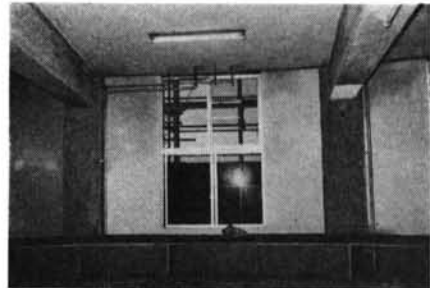
写真-3 外柱の円周方向に付加された袖壁と腰壁

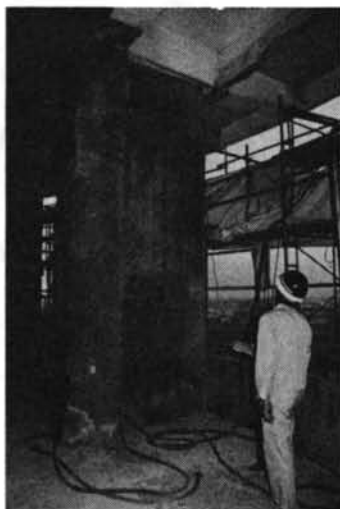
写真—4 4階外柱の径方向に付加された袖壁（3階にはこれを受けるバットレスが設けられた）

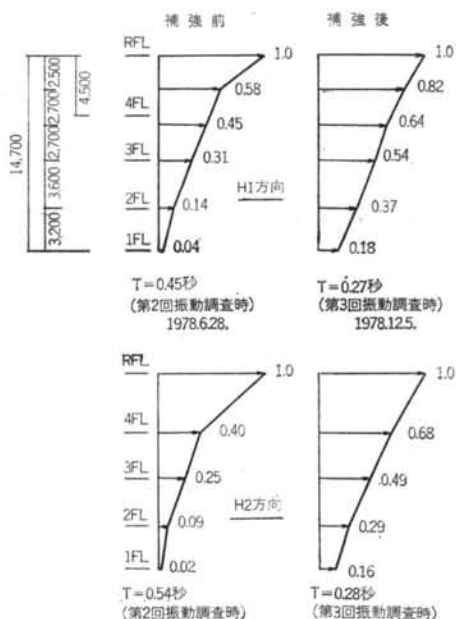
図-10 振動モードの比較

(3)振動モードで見ると、補強前には4階部分の振幅が大きくなっており、2回の地震によりこの階に被害が集中したこととの対応が見られる。補強後はほぼ直線的な分布となり、垂直方向の剛性バランスの改善の跡が見られる。また、建物の剛性が増したことにより、1階の振幅(スウェイ)の占める割合が相対的に大きくなっている。

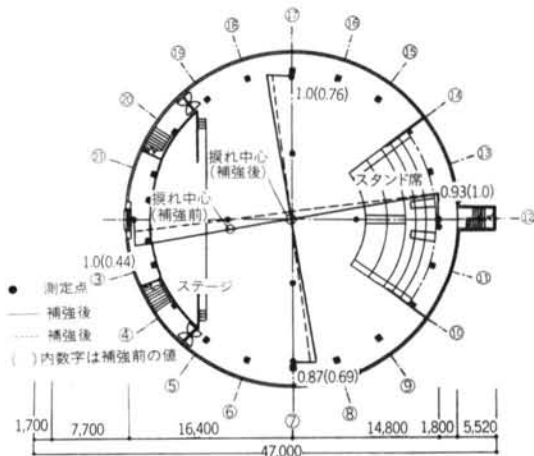
図-11 4階における振れモード

(5)補強前の振れ固有周期は並進のそれに比べて長い、すなわち振れ剛性の方が並進剛性より低く、さらに振れ振動の中心が建物重心とかなりずれていた(図-11を参照)。このために、特に4階などでは垂直方向の剛性のアンバランスと相まって被害を大きくしたものと考えられる。補強後は、円周方向壁の増設により振れ周期が短くなり、かつ振れ中心も建物重心とほぼ一致したことにより、地震時に建物が振れにくくなったと考えられる。

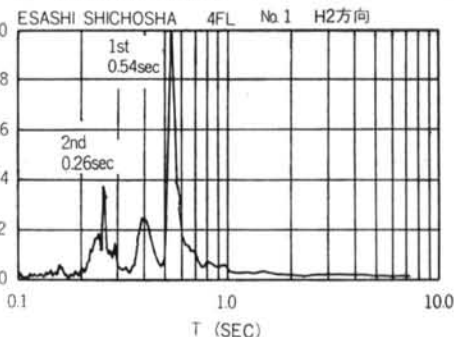
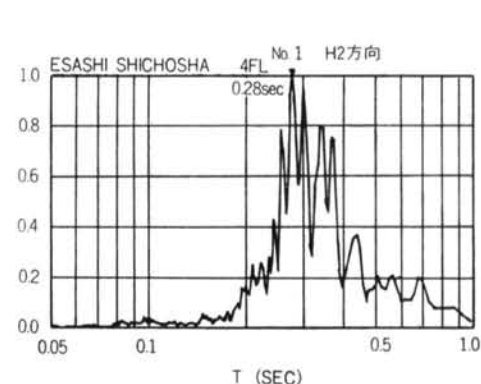
図-12 建物4階H2方向のフーリエスペクトル

(1)補強前の並進固有周期0.45秒, 0.54秒は, 補強によって0.27秒と0.28秒となり, 大幅に剛性の増大の効果が顕われている。建物のみでは, 各方向とも0.25秒でさら
