外装陶磁器質タイル張りの故障分析

熊谷敏男
(技術研究所)

本報告は、市街地の建物の外装仕上材の中でその使用頻度が高く、かつ剥落による人的災害危険度の大きい陶磁器質タイル張りの手張工法と型枠先付工法に関して、実際の建物の外壁に張付けられたタイル張り仕上げの剥落事故および剥離故障事例の分析を行ない、劣化要因の影響度等を検討したものである。

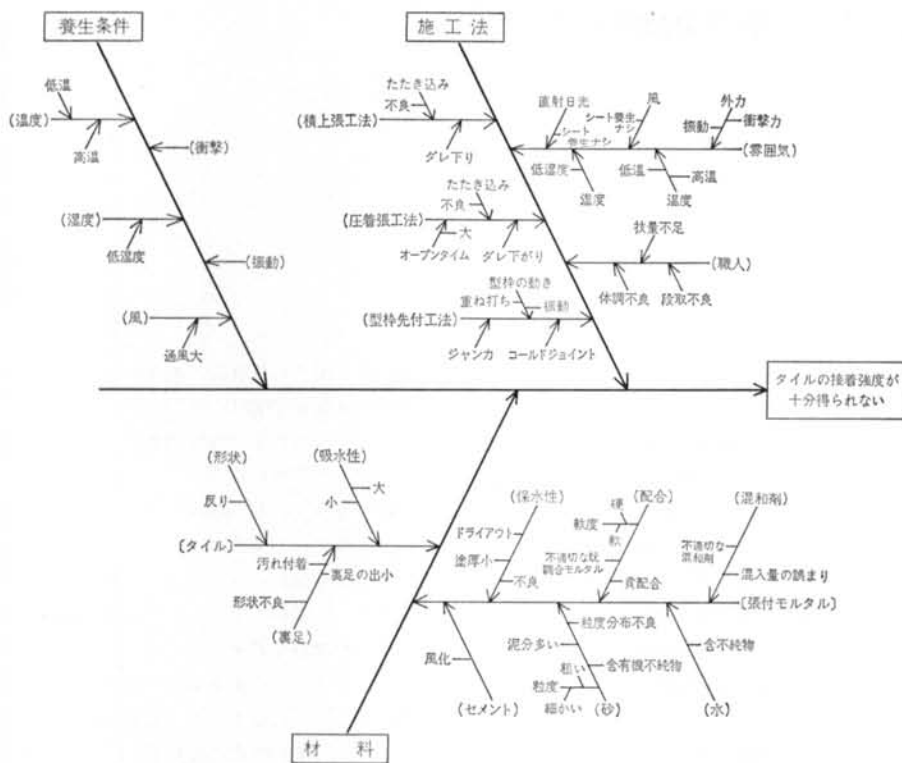
図一 1 一次劣化要因（施工時のタイルの接着を劣化させる因子）

建物の壁体等に張付けられたタイルに剥離が生じる原因としては、一次劣化要因(施工時のタイルの接着性を悪くする因子)、二次劣化要因(経年によりタイルの接着を劣化させる因子)とが考えられる。これらの因子を特性要因図にまとめて示すと、図-1および図-2のとおりである。

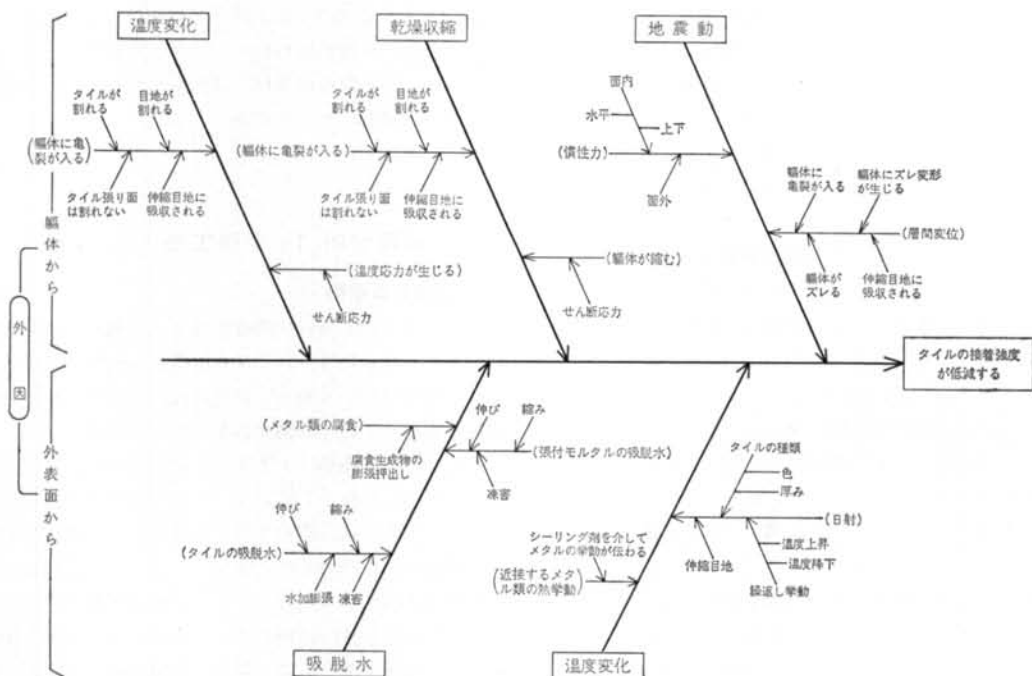
図一 2 二次劣化要因（経年によりタイルの接着を劣化させる因子）

劣化促進力の主なものとしては、日射による温度変化によってタイルと張付モルタルとの接着界面に応力が生じ、接着劣化が進むと考えられている²³⁾²⁴⁾。これらの検証実験として、タイルの表面側より熱を照射し温度を上げ、自然冷却もしくは散水による急速冷却等の温度履歴を与えてタイルの接着性状の変化をとらえている^{25)~27)}。

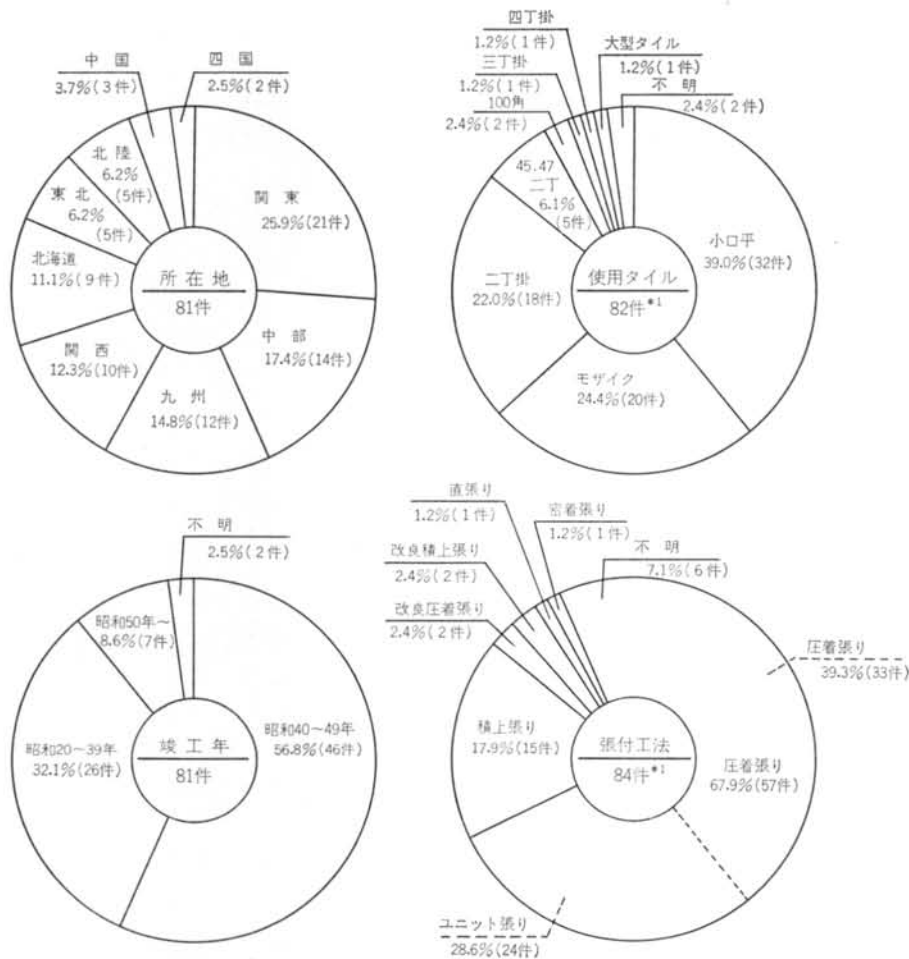
図-3 故障発生建物の所在地、竣工年、使用タイルおよび張付工法の比率

故障分析の対象とした故障発生建物の所在地、竣工年、使用タイルおよび張付工法の比率を示すと、図-3のとおりである。

所在地については関東が約25%を占め、中部、九州、関西および北海道が各々10～20%に、また東北、北陸、中国および四国が10%以下になっている。これらの比率は地域による故障率とは直接関係がなく、建物のストック量に関係しているように思われる。

竣工年で見ると、高度経済成長期の昭和40年代のものが約60%、第2次世界大戦後の復興期の昭和20～30年代のものが約30%、低経済成長期の昭和50年代のものが約10%になっている。これから分かるように、低経済成長期のものに比べ、高度経済成長期のものに故障が多いように思われる。

使用タイルについては小口平タイルが約40%、モザイクタイルおよび二丁掛タイルが各々20～25%になっている。これらの比率は所在地と同様にタイルの使用量に関係しており、故障率とはあまり関係ないと考えられる。

張付工法に関しては圧着張工法が約70%と圧倒的に多く、積上張工法が約20%に、その他の工法は数パーセント以下になっている。これらの比率は、タイル張り工法の時代的変遷と関連があるといえる²⁾。積上張工法と圧

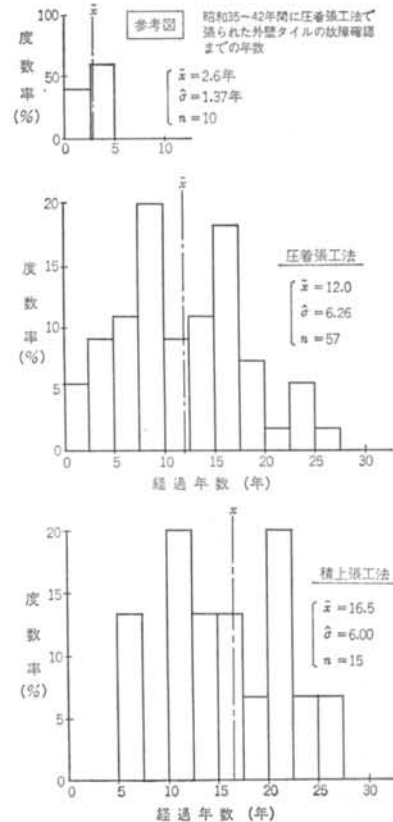
図一4 外壁タイルの故障確認までの経過年数の分布

故障確認までの経過年数を張付工法別（圧着張工法および積上張工法）にヒストグラムで示すと、図-4のとおりである。算術平均では圧着張工法が12.0年、積上張工法が16.5年となっており、後者の方が約5年ほど故障が確認されるまでの期間が長くなっている。また、タイル張り工法の信頼度（ \hat{R}_{ti} ：平均ランク法による信頼度）を示すと図-5のとおりであり、耐用年数（信頼度が50%になる年数）は圧着張工法で11.0年、積上張工法で15.5年となっており、積上張工法の方が約5年近く耐用年数が長くなっている。

東京オリンピック前後（昭和35～45年）において、圧着張工法で張られたタイルの故障確認までの年数は、図-4の参考図¹¹⁾に示すように平均で2.6年になっている。今回の調査結果と比較すると、東京オリンピック後の工法の改善（主としてタイルの裏足の確保、張付モルタルのオープンタイムの管理など）により、圧着張工法の故障確認までの年数は4～5倍長くなっており、タイル張り層の接着耐久性が増してきているといえる。

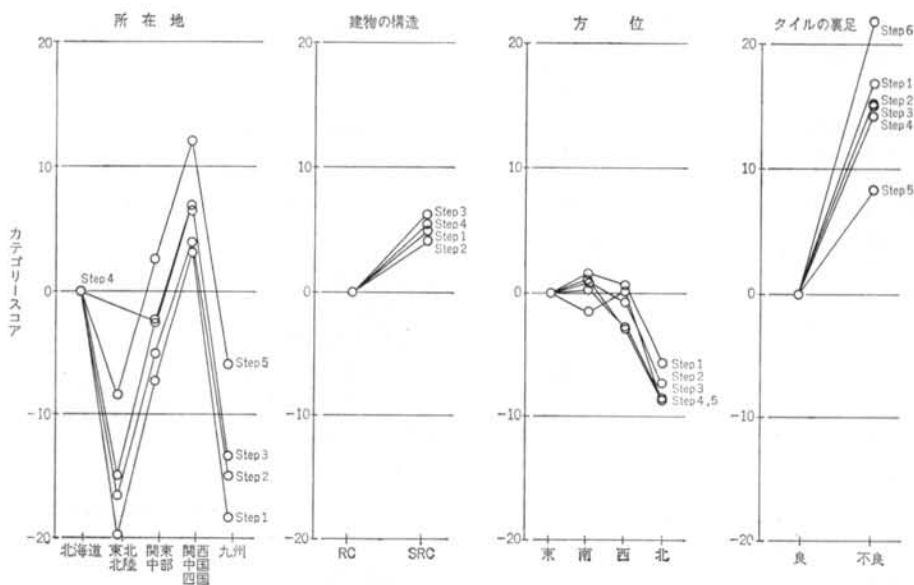
図一六 手張工法の各要因のカテゴリースコア

加味して判断すると、タイルの剝離に関しては“タイルの裏足の良否”の要因の効果が最も大きく、次に“方位”の要因が効いているといえる。

“タイルの裏足の良否”と“方位”の要因が効いているということは、日射によって生じる繰返し応力がタイルの浮上り率の主原因と推定できる。“タイルの裏足の良否”の効果としては、図一七に示すように裏足の不良のものは、良いものに比べ浮上り率が約倍になっている。タイルの裏足は、日射による繰返し応力（タイルと張付モルタルとの接着界面には主としてせん断応力が働くと考えられている²³⁾²⁴⁾）に抵抗するものと考えられる。

タイルの浮上りを防ぐためには、接着に有効に働く裏足を選定し、タイルと張付モルタルとの接着強度を確保してやるのが重要なポイントといえる。

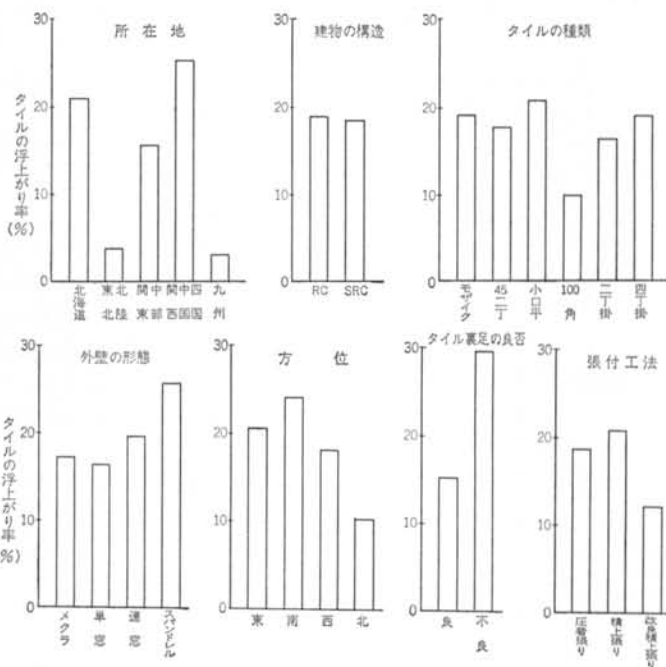
図一七 手張工法における要因効果の推定

また、“方位”についても図一七に示すように、日射をほとんど受けにくい北面の浮上り率が、日射を受ける東面、南面および西面に比べて約半分になっており“タイルの裏足の良否”の考察と同じような考え方ができる。しかしながら、日射を受ける東面、南面および西面の間の差は明確とはなっていない。

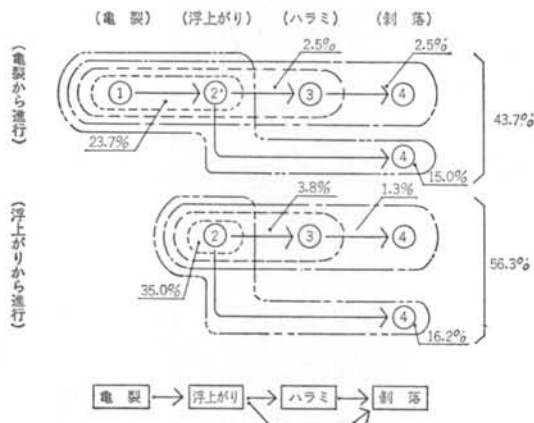
図-8 故障の進行過程とその発生割合

図-8に示すように、剝落に至る過程としては亀裂から進行するものと、浮上りから進行するものとが認められ、それらの比率は前者が約45%、後者が約55%になっている。図-9の亀裂から進行するものとして示したものの中には、浮上りから進行したものも含んでいる。それゆえ、タイル張りの浮上りや剝落故障について

ては亀裂に伴って生じるものの比率は少なくなり、浮上りから進行するものの比率がさらに多くなる。このことは、日射等による繰返し応力によって、タイル張りの接着の弱い箇所から接着が切れて浮上りて行く現象を裏付けていると推定される。

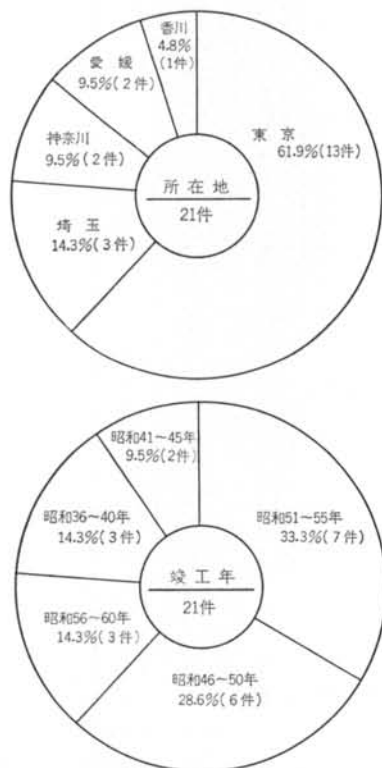
図-9 先付工法で施工された外装タイル張りの故障発生建物の所在地、竣工年の比率

これらの建物の所在地および竣工年は、図-9に示す

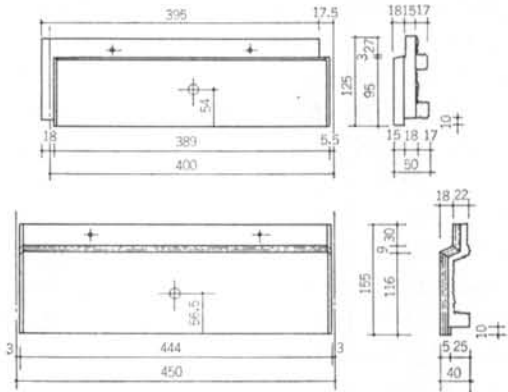
図-10 大型ブリックタイルの形状

使用されているタイルの寸法・形状は建物ごとに異なっているが、基本形状は図-10に示すように横長(例外として2件のみ正方形)の嚙込み式で、かつリブ状の裏足が1~2本付いたものである。

浮上がり故障の他に、タイルにはかなりの比率で割れ(亀裂)故障が確認された。しかし、調査対象としている大型ブリックタイルはタイルに浮上がりや割れが生じても、図-10に示したようにリブ状の裏足があるため地震時以外に剝落を生じる危険性は少ないが(リブ状の裏足のないタイルも一部用いられており、この場合は剝落

の危険性が大きい)、地震時に層間変形を受けると剥落の危険性は大きいといえる。

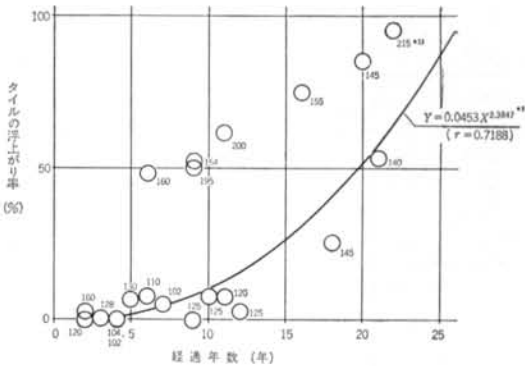
図-11 経過年数と浮上がり率との関係

型枠先付工法で施工された大型ブリックタイルの浮上がり率と経過年数との関係は、図-11に示すとおりである。タイルの浮上がり率は、経年とともにほぼ指数函数的に増加しているといえる。

(3)経過年数: 図-11に示すように, 経年とともにタイルの浮上がりが大となっている。これは, 主として日射による熱応力の繰返しにより浮上がりが徐々に進むものと推定される。

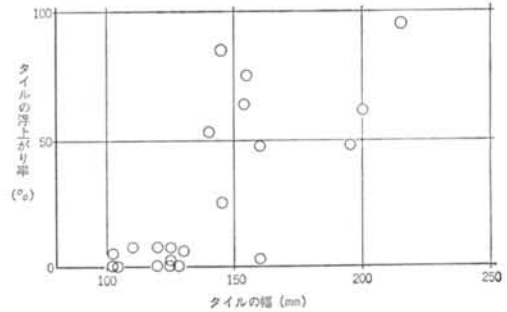
図-12 タイルの幅とタイルの浮上り率との関係

(1)タイルの幅: 図-12に示すように, タイルの幅が小さいほどタイルが浮上がりにくくなっている。これは, リブ状の裏足の間隔が小さくなるほど浮上がりにくくなることを示しており, § 2.の結論と同様に, タイルの裏足が浮上がり防止上有効であることを示しているといえる。

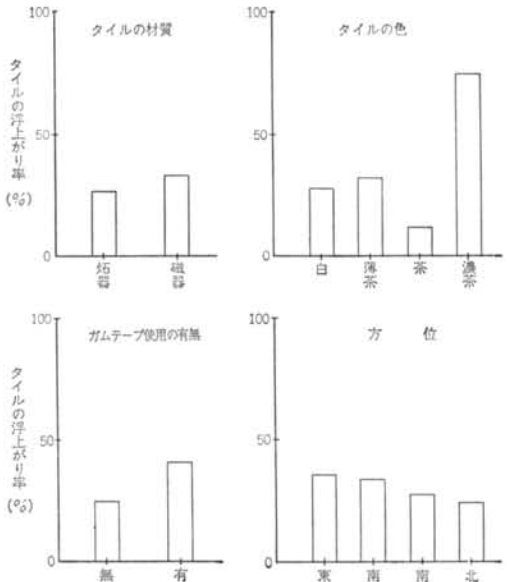
図-13 型枠先付工法における要因効果の推定

(2)タイルの材質: 磁器質タイルに比べ炔器質タイルの方が浮上がりにくい結果になっている。これは, 他の条件が同一であれば炔器質タイルの方が吸水性があるためコンクリートとの接着が良くなるため, また熱伝導率が小さく温度変化に対して緩慢である点などで有利になるためと思われる。

(4)タイルの色: 一般にはタイルの色が濃くなるにつれて日射の吸収率が大きくなり, タイル自体の温度が上昇し易くなる。本分析の結果では, 茶, 薄茶, 白, 濃茶の順で浮上がりが大になっており, 必ずしも適切な結果(日射吸収率と比例していないところもある)にはなっていない。

(5)ガムテープ使用の有無: ガムテープは, タイルの縦目地からコンクリートが漏れないようにするために目張りしているものである。ガムテープ有の方がタイルが浮上がり易くなっている。これは, ガムテープ部ではコンクリートとタイルとの間の接着が切れているため, 繰返し挙動を受けるとその部分より浮上がりが進展し易いためと考えられる。
