1987年12月17日の千葉県東方沖地震の被害調査報告

田 藏 隆 (技術研究所)	清 水 勝 美 (技術研究所)	若 原 敏 裕 (技術研究所)
森 信 夫 (技術研究所)	西 尾 伸 也 (技術研究所)	社 本 康 広 (技術研究所)
後 藤 茂 (技術研究所)	広 瀬 利 光 (技術研究所)	馬 場 幸 吉 (技術研究所)

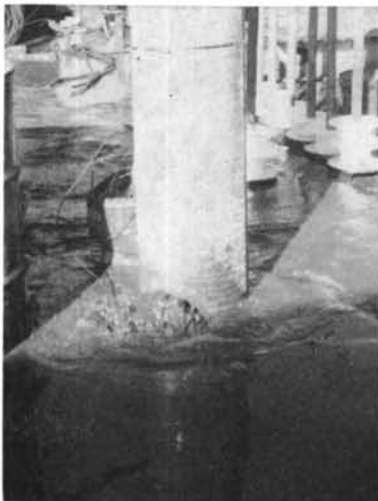
写真-1は、市原市八幡海岸通のA工場における噴砂現象をとらえたものである。噴砂は、A工場の敷地の3か所のいずれも電柱脇から同時に発生した。この現象は地震終了後からおよそ3時間継続して見られ、最終的に工場内が浸水したような状況になった。また、電柱は約1m沈下し、近くに埋設されていた縦、横、高さがいずれも50cm程度のコンクリート製ボックスが約30cm浮上した。

写真-1 電柱脇からの噴砂中の状況 (A工場より提供)

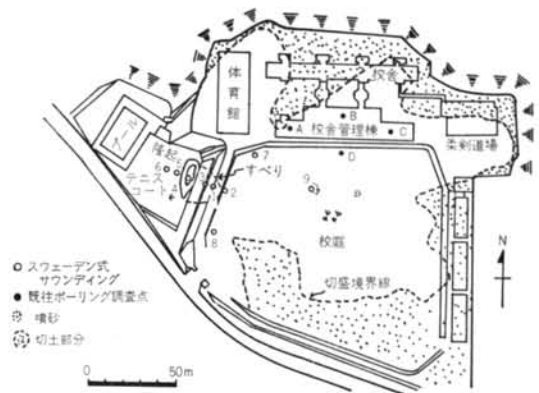
図-9 長南中学校の被害発生箇所 (石原ら³¹より掲載)

長南中学校における被害状況を図-9に示す³¹⁾。長南中学校は、1958~1960年の間に谷間の水田を周囲の切土により埋立てて造成されたものである。校庭とテニスコートの間の盛土斜面は写真-2のように大きく崩れ、法尻は写真-3に示すように約1mほど隆起し、また校舎への連絡道路の崩壊箇所から2~5m校庭寄りに道路とほぼ平行に長さ20m以上にわたって亀裂が観察された。

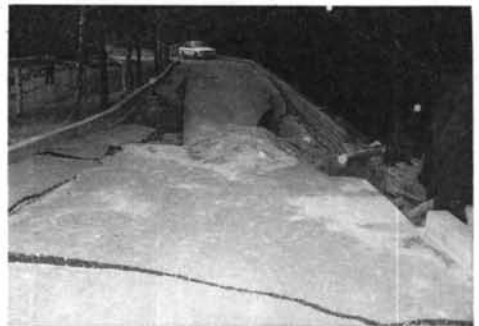
写真-2 長南中学校の盛土斜面における法層の崩壊

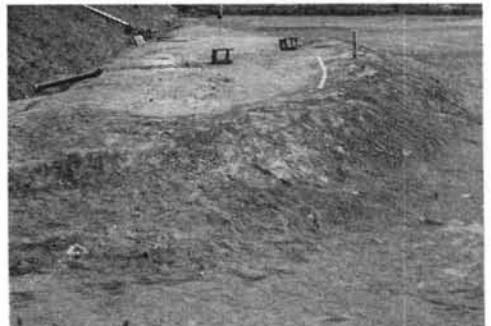
写真-3 長南中学校の盛土斜面における法尻の隆起

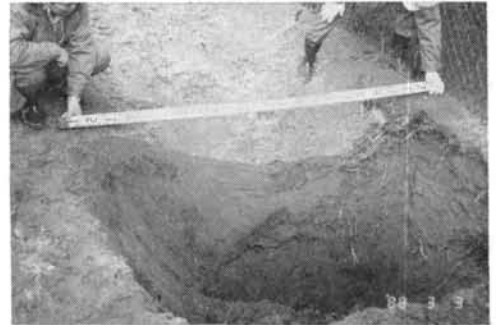
写真-4は代表的な噴砂孔の掘削断面を示したものである。掘削調査を行なった噴砂孔では、地盤中に木杭やコンクリート基礎あるいは樹木の根などがあり、これに沿って噴砂が上昇してきたことが確認された。さらに、地表に芝生がある場合には、噴砂孔の形成が妨げられて芝生の下で噴砂が出口を求めて広がり、芝生全体が隆起している様子も観察された。これより、地表面のどこに噴砂が生じるかは地表付近の条件に大きく左右されることが分かった。

写真-4 噴砂孔の掘削断面

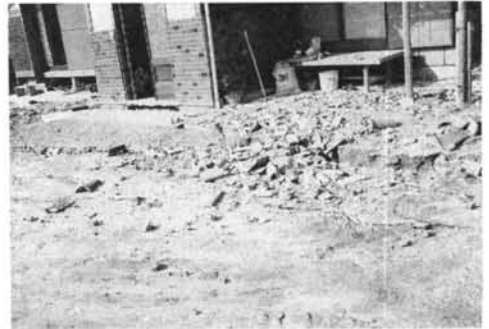
国道126号線沿いの東金市山田においては、写真-5
に示すように斜面崩壊によって家屋が損傷した。この斜
面は水田の上に造成されたもので、水田は勿論のこと盛

写真-5 国道126号線東金市山田の斜面崩壊による家屋の損傷

土部もきわめて軟弱な地盤であった。また、勝浦市地先の国道128号線の勝浦有料道路側の切土法面の崩壊は、斜面山肌の吹付工事のため表土および草木を削った段階で発生したもので、斜面からの湧水は見られなかったと報告されている³⁾。

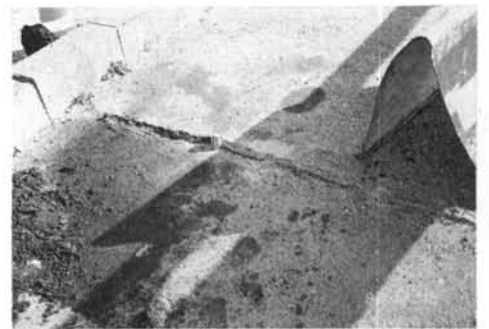
写真-7 国道126号線東金市台方跨線橋取付部の段差

国道126号線の東金市台方地先のJR東金線跨線橋取付部の盛土では、写真-6に示すような約7cmの段差を生じ、周辺の水田に沿う簡易舗装道路では沈下が見られた。また、付近の路面の一部では、写真-7のように幅4m、長さ100mにわたって約20cmの陥没が生じた。この陥没した部分は、比較的最近拡張された盛土部分に対応していると報告されている³⁾。

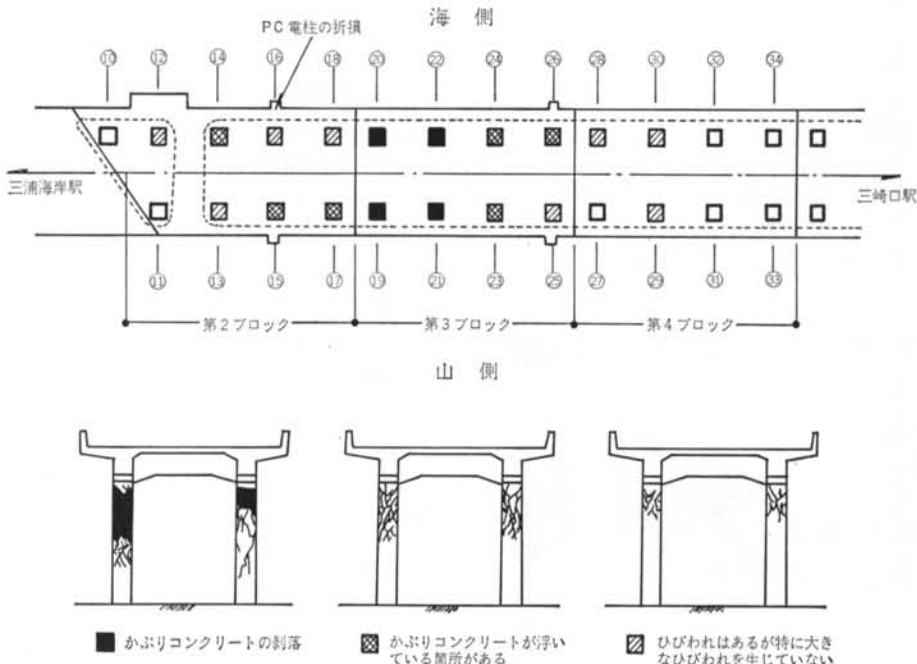
図-20 水深第1高架橋の被害状況³⁶⁾

図-20に被害状況を示す³⁶⁾。被害のほとんどは、写真-8に示すようなRC橋脚上端部におけるせん断破壊である。そのほか、架線支持のため高架橋上に設けられたPC電柱が倒壊し、京浜急行久里浜線が三浦海岸駅～三

深高架橋被害調査委員会」が、水深第1高架橋の被害原因の究明と補修・補強方法の提案を目的として設置された。同委員会の報告³⁶⁾によれば、特に大きな被害を受けた部分は第2ブロック～第4ブロック間の3ブロックである(図一20参照)。被害の詳細は、かぶりコンクリートが剥落した橋脚が第3ブロック内に4脚あり、剥落はしなかったがかぶりコンクリートが浮き上がったような状態になった橋脚が第2ブロックと第3ブロックに6脚あった。また、軽微なひびわれを生じた橋脚が第2ブロック～第4ブロック間に8脚あった。

水深第1高架橋付近の地盤は、溺れ谷を埋め立てた軟弱地盤であり、地震波の大きな増幅が予想される地盤である。水深第1高架橋の固有振動数は3.3～3.5 Hzであり、地盤の卓越振動数(溺れ谷の影響により各ブロックによって地盤の卓越振動数は異なり、1～5 Hzの範囲にある)と共振し、設計上の想定外力を超えた地震外力(橋桁位置において推定700Gal以上の加速度)が作用した。設計上必要とされる耐力は十分有していたが、橋脚部材のせん断耐力は曲げ耐力と比較して小さく、設計震度をはるかに超えるような水平外力(設計震度で0.65～0.90程度)が作用して、橋脚上端部にせん断破壊が生じたと考えられる。

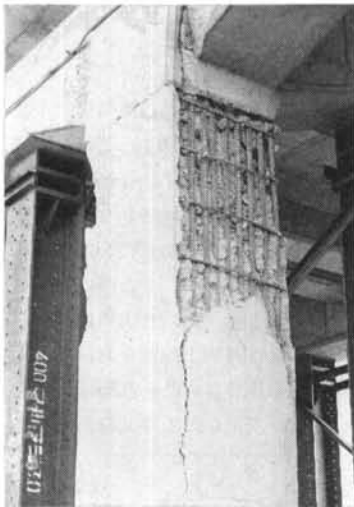
写真一八 水深第1高架橋 RC 橋脚上端部のせん断破壊

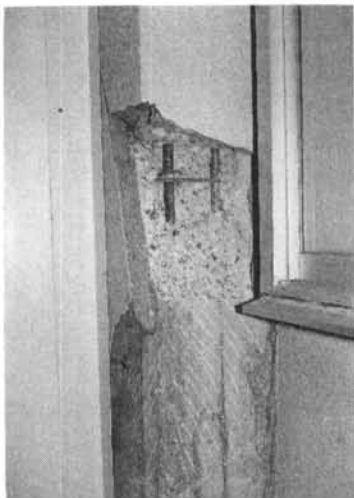
写真一九 長南中学校校舎の RC 柱のせん断ひび割れ

長南中学校の主要な被害は、地盤の沈下による建物外周部の破損、床スラブのひび割れ、壁のモルタル剥落、また写真一9に見られるような柱のせん断ひび割れである³⁸⁾。長南中央公民館では、写真一10のような建物平面隅角部の基礎梁下面と基礎上面の間の短柱にせん断破壊が見られた。その原因として、大きなせん断力と基礎梁からの軸圧縮力が同時に作用したことが考えられる³⁸⁾。

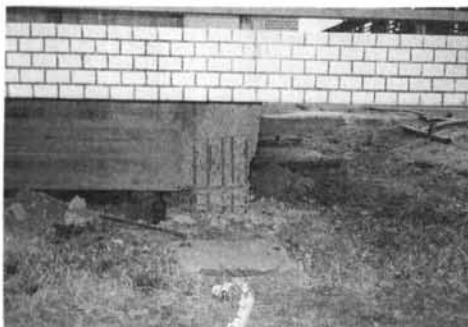
写真一〇 長南中央公民館基礎梁下面の RC 柱のせん断破壊
