1995年兵庫県南部地震の激震地域におけるコンクリート系建物の被害検討

角 陸 純 一 (技術研究所) 称 原 良 一 (技術研究所)
河 内 武 (技術研究所) 金 本 清 臣 (技術研究所)
黒 瀬 行 信 (設計本部) 廣 谷 勉 (電力エネルギー本部)
田 中 良 三 (電力エネルギー本部)

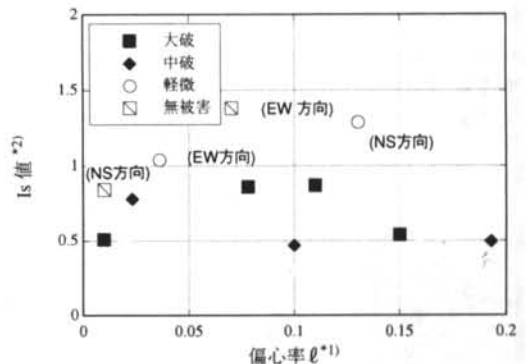
図-1 2次診断によるIs値と偏心率

図-1から、激震地における建物が軽微な被害にとどまるにはIs値が1.0以上必要であることが分かる。文献2)には、宮城県沖地震等では、Is値が0.6以上あれば被害を受けていないことが報告されており、今回の地震力がこれまでの地震力よりはるかに大きかったことが理解できる。

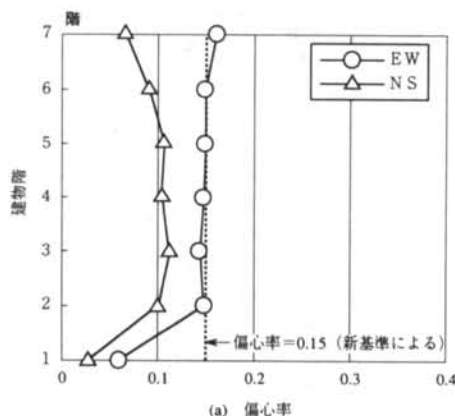
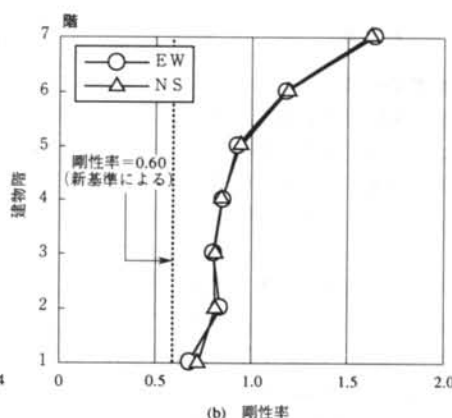
図-2 建物Gの静的フレーム解析結果

静的応力解析から求めた各階の偏心率および剛性率のプロットを図-2に示す。計算は剛床仮定に基づいた線形立体フレーム解析で、耐震壁の他に雑壁も考慮している。剛性率は1階が小さめの値となっている。また、1階の偏心率は他の階よりも小さめであるが、北側棟だけで見ると東側がコア部となっており、地震時には1階西側のピロティ一部が南北に振られたものと考えられ、破壊した柱の主筋も南北に座屈していた。

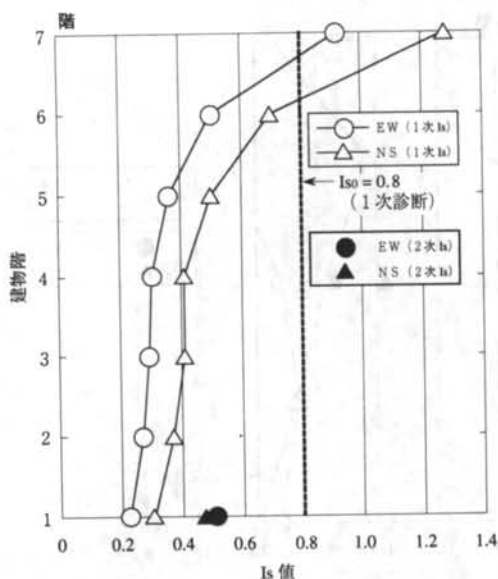
図-3 建物GのIs値

1次診断²⁾によるIs値を図-3に示す。東西方向のIs値は南北方向に比べて小さく、被害状況と一致する。

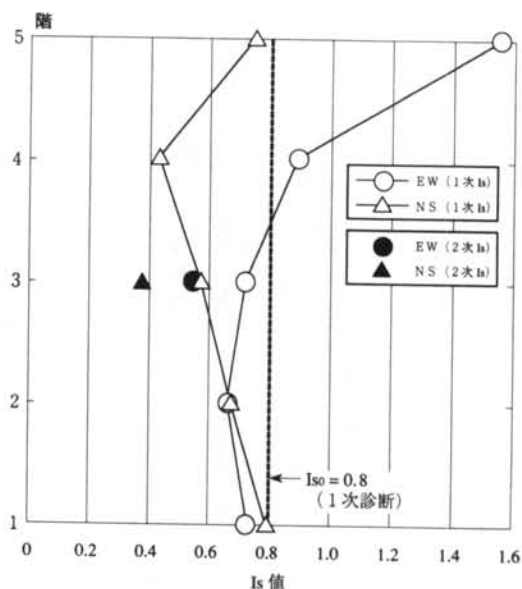
図-4 建物EのIs値

に比べて壁が多く剛性が高くなっている。1次診断によるIs値を図-4に示す。東西方向のIs値は、1、2階に比べ3階以上が小さくなっている。被害の集中した3階について2次診断により算定したIs値は、東西方向：0.5402、南北方向：0.3764といずれも小さな値である。以上のことから、本建物は、地震時に3階以上の階が北側コア部を支点に南側が東西方

向にねじれるような挙動を示し、3階の保有水平耐力が小さいことから大きな変形を受けた南西の柱が大きく損傷したものと考えられる。

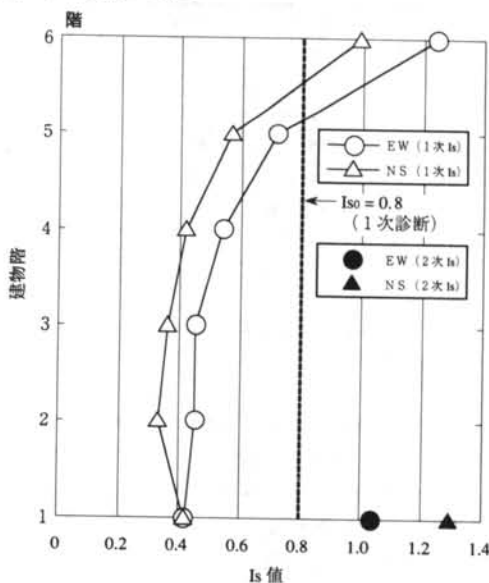
図-5 建物FのIs値

1次診断による各階のIs値を図-5に示す。本建物は，東西方向が耐震壁付きラーメン構造，南北方向が純ラーメン構造でIs値も東西方向の方が値が大きくなっている。1次診断によるIs値は，4，5階以下の階でやや小さめの値となっているが，1階について行った2次診断ではIs値は東西，南北方向とも1.0以上の値である。以上のことから，平面的には耐震壁および設計上雑壁として扱われた無開口の壁等がねじれに対して有効に働き，保有水平耐力が増したことが，立面的には剛性バランスが良好であったことが軽微な被害でとどまった理由として考えられる。

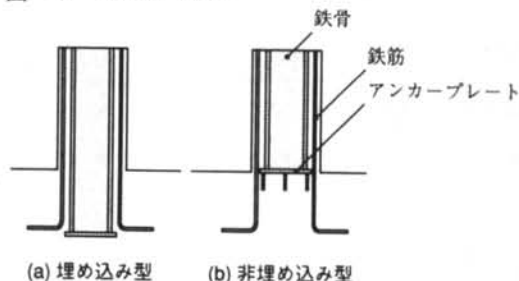
図-7 SRC造柱の柱脚タイプ

埋込み型と非埋込み型のSRC造柱脚の模式図を図-7に示す。非埋込み柱脚の場合には柱脚のベースプレート位置で建物が水平にずれている被害を受けたものが多く見受けられた。柱梁接合部は，これまで被害が報告された例がなく，文献3)の設計式に余裕があるものと理解されていた⁶⁾。

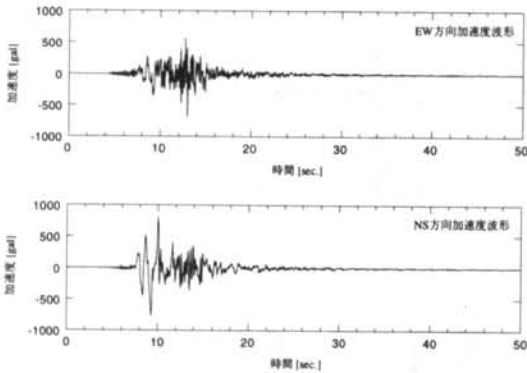
図-8 建物Aの応答解析に用いた入力地震動

本建物を質点系モデルに置換し、大阪ガス葺合の地震記録を用いて弾性地震応答解析を行った。図-8に入力地震動、図-9にその加速度応答スペクトルおよび速度応答スペクトルを示す。解析では上記地震波を南面では地表レベルである地下1階床レベルに直接入力した。本建物の計算上の固有周期はNS方向で0.72秒、EW方向で0.64秒であり、応答スペクトルの谷にあたっている。

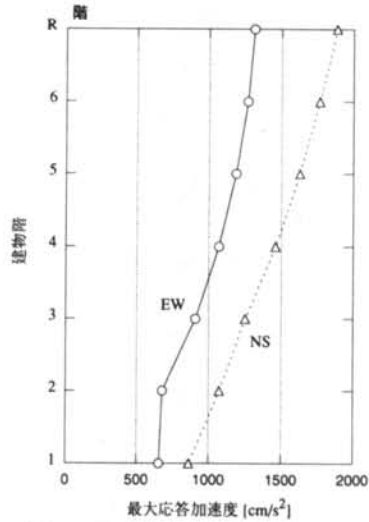
図-10 建物Aの最大応答加速度分布

図-10に最大応答加速度分布、図-11に最大応答せん断力係数分布を示す。NS方向では6階で1,900 galの加速度が生じ、壊れた2階のせん断力係数は約1.6、1階のベースシア係数でも1.5近くになっている。これは新耐震基準の保有耐力検討で用いるベースシア係数 $C_0=1.0$ を5割近く上回る結果となっている。比較的被害の小さかった震度VI地域であってもかなり大きな地震力が働いていたと推察される。

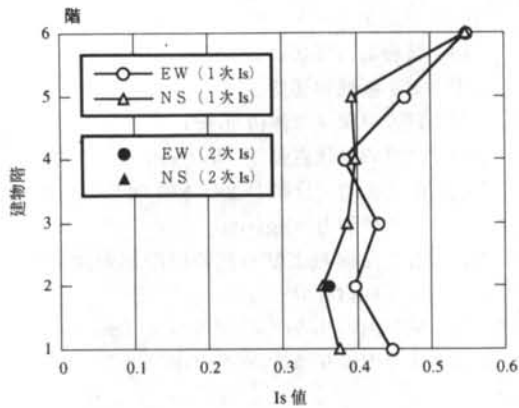
図-12 建物AのIs値

図-12に1次診断⁸⁾による各階のIs値を示す。南北方向では大破した1階で0.38、床が下がった2階で0.35と小さな値である。本建物は壁が少なく、地震力の大部分は柱で負担する構造となっており、保

有耐力は比較的小さい。東西方向のIs値は南北方向より1割程大きく、破壊も南北方向に生じている。2階についての2次診断⁸⁾による南北方向のIs値は0.40である。偏心率は南北方向0.012、東西方向0.004と極めて小さく、ねじれの影響は無いと考えられ、保有水平耐力が小さいためにIs値が比較的小さい2階に被害が集中したと考えられる。

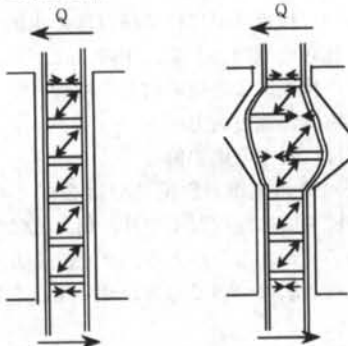
図-13 格子形SRCのせん断抵抗機構と帯板の破断

格子形SRC造のせん断抵抗メカニズムは図-13に示すトラス機構と考えられ、帯板には引張力が働き、コンクリートには斜め圧縮力が作用する。大破した2階では、帯板PL-125×6@550を2-22φのリベットでフランジのアンクル2Ls-65×65×6に緊結しており帯板の有効断面積は61%である。このため、帯板の降伏前にリベット孔の位置で帯板が破断し破壊に至ったものと考えられる。

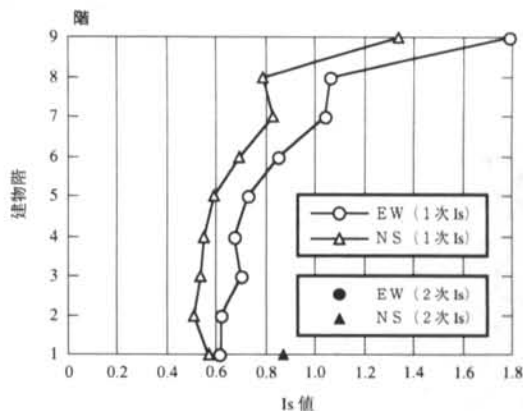
図-14 建物HのIs値

被害の大きかった1階では平面的には東西方向の揺れに対して南側に壁が集中しているため、北側が変形しやすいと考えられるが、平面形状が台形で北側の床面積が小さいため、ねじれの影響は少なく偏心率も0.11と大きな値ではない。南北方向の揺れに対しては偏心率は0.09であり、ねじれの影響は小さいと考えられる。立面的には1階が若干壁が多いものの、2～9階まではほぼ同じ平面形状であり、高さ方向の耐力、剛性の偏りは小さい。図-14に示される各階の1次診断のIs値からも耐力の偏りが少ないことが理解できる。

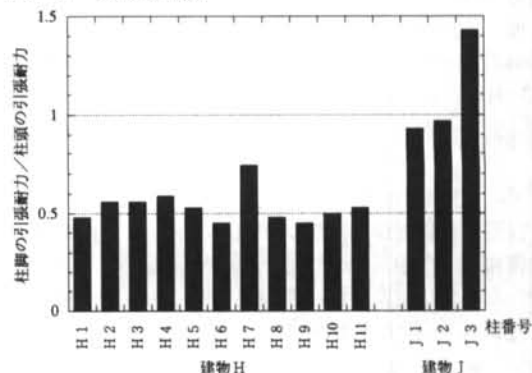
図-15 建物Hと建物Jの柱脚/柱頭の引張耐力比

建物Hは1階の柱脚に被害が集中しているが、上記のようにIs値の結果から説明できない。被害状況から、本建物は設計で想定した力を上回る大きな地震力により建物全体に対し転倒モーメントが作用し、外柱の1階柱脚に大きな引張力が生じたため、鉄筋とアンカーボルトが破断したと考えられる。転倒モーメントの大きさの目安となる建物の形状の比(幅/高さ)は、建物Hで約1.6、建物Jで約1.9となっており、建物Hの方が大きい転倒モーメントを受けたものと考えられる。

柱頭と柱脚の引張耐力比について建物Hと建物Jの値を図-15に示す。建物Jでは柱頭と柱脚の引張耐力は同等であるが、建物Hの柱脚の引張耐力は柱頭の半分になっている。

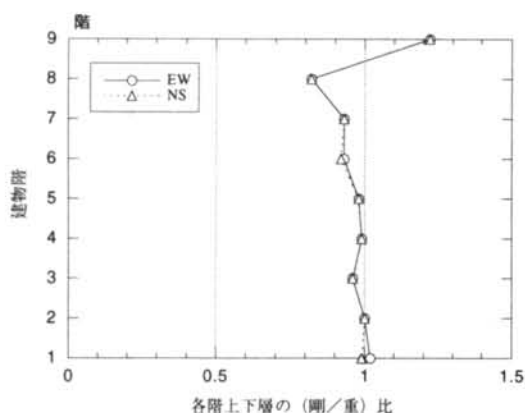
図-16 建物Cの各階上下層の(剛/重)比

本建物は東西方向に壁が偏在しているが、偏心率は東西方向で0.07、南北方で0.01と共に小さい。2次診断のIs値は東西方向で1.38、南北方向で0.84と大きな値である。各階の上下層の(剛/重)比²⁾を図-16に示す。すべての階で1.0前後の値でバランスがとれている。

本建物が軽微な被害にとどまったのは、充腹形SRC造であること、Is値が大きいこと、偏心も小さく上下方向の剛性バランスも良いこと、さらに地盤-建物相互作用の影響による入力地震動の低減が考えられる。
