## 兵庫県南部地震における液状化に伴う地盤被害と杭基礎被害の原因分析

社 本 康 広      佐 藤 正 義  
(技術研究所)      (技術研究所)  
桂                  豊                  田 地 陽 一  
(技術研究所)      (技術研究所)  
堀 田 洋 之      石 川                  裕  
(技術研究所)      (技術研究所)  
玉 置 克 之  
(技術本部)

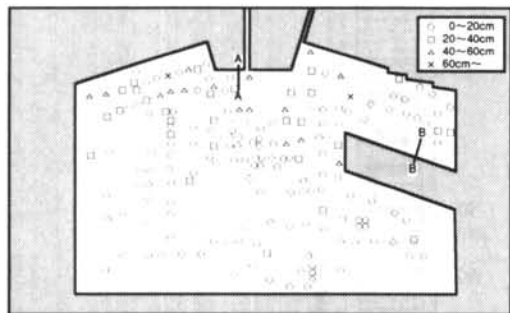
図-2および図-3は、六甲アイランドとポートアイランドの沈下量を示したものである。沈下量の測定にあたっては、建物の側面に土の色が付着している場所と地表の差を測るなど、できる限り液状化によって生じたものを測定するように心がけたが、人工島の海岸線付近は現在も圧密沈下が進行しているため、圧密による沈下と区別できていない可能性も残されている。これらの図から、埋立地では、液状化によって全体に20～60cm程度の沈下が生じていることがわかる。なお、ポートアイランドと六甲アイ

図-2 六甲アイランドにおける地盤沈下量の分布

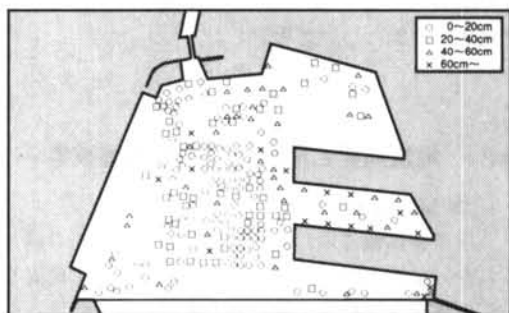
図-3 ポートアイランドにおける地盤沈下量の分布

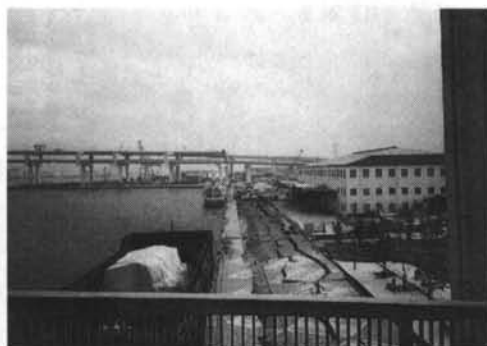
海岸線に沿った埋立地や人工島における岸壁や護岸は、液状化によって甚大な被害が生じた。写真-1および写真-2は、六甲アイランドの北部の公園の護岸を示したものである。護岸が水平方向に移動したため、プラットフォーム表面が海岸にそってひび割れている。また護岸が水平方向に移動したため、ケーソンの背面が約1m沈下している(写真-3)。このような事例は、六甲アイランドばかりでなく、今回の地震で液状化の生じた多数の岸壁や護岸で見られるものである。

写真-1 護岸の移動

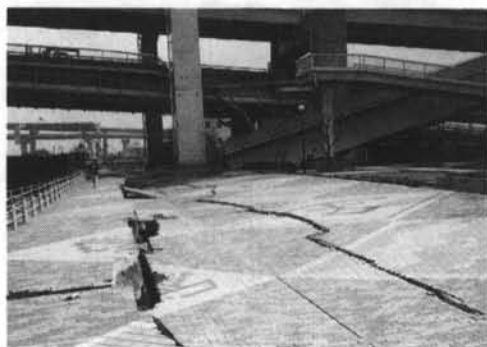
写真-2 プラットホームのひび割れ

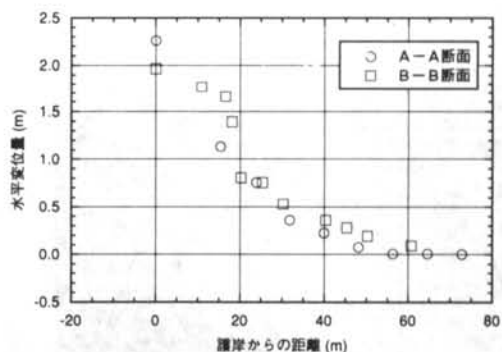
六甲アイランドのケーソン岸壁(図-2のA-AおよびB-B)の2カ所で、側方流動による地盤の変形を測定した。A-Aでは、岸壁に直交する手すり(写真-4)の鉛直方向のアルミ角パイプの傾きの相対差から地表の変位を測定した。B-Bでは、アスファルトの舗装面のクラック間の距離を測定することにより求めた。図-4は、縦軸に地盤の水平移動距離、横軸に側方流動前の水際線からの距離をとって示したものである。アスファルト舗装のクラックから測定したものは、特に水際線から近い所ではばらつきが大きい。両者の分布は全体的には良く一致しており、海に対する方向が南北逆方向であるにも関わらず同程度の地盤変形が生じていることがわかる。この図から判断すると、この岸壁では、水平方向に最大2～2.3m程度変形しており、その約2/3が岸壁から20m以内で発生している。また水平変位の影響範囲は水際線から50～60mであり、それ以上岸壁から離れると水平変位はほとんど生じなくなる。

図-4 六甲アイランドで計測された地盤の水平変位

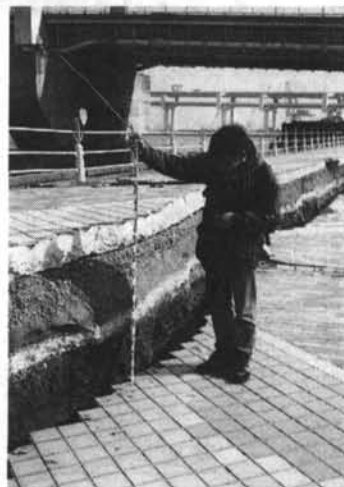
写真-3 ケーソン背面の沈下

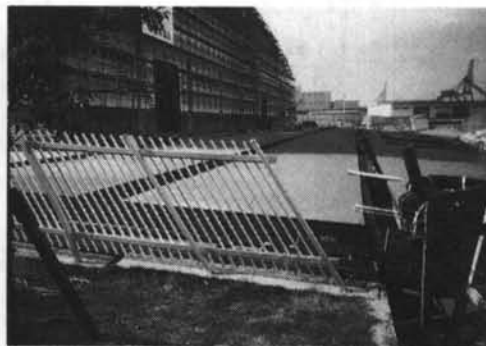
写真-4 傾いた手すり

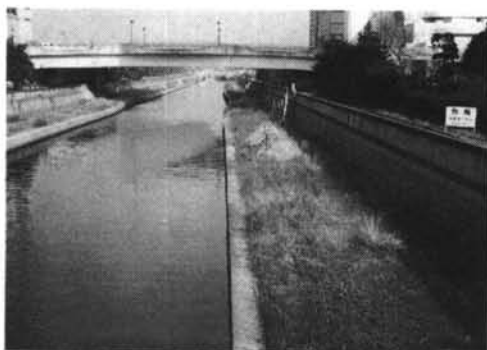
埋立地の河川堤護岸にも生じている。写真-5の例では、側方流動により川幅の減少が見られるが、橋の基礎部分が変形に抵抗したため、その部分のみ変形が小さくなっている様子がうかがえる。

写真-5 河川堤防の側方変位

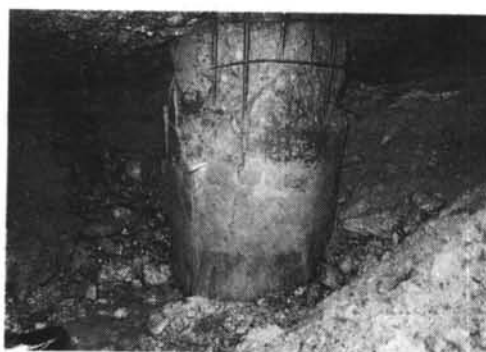
表-1のうち①の被害形態で杭基礎が被害を受けた事例は、B, D, E, F, J, K, Nである。これらの構造物は、いずれも埋立地の中でも比較的水際線から離れた水平地盤に位置しており、調査により杭頭もしくは杭の中間部で損傷が確認されている。写真-6に杭頭の被害例を示す。杭頭には曲げによると思われるクラックが生じている。

写真-6 杭頭の被害

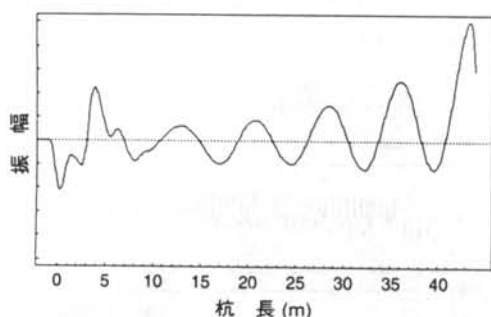
図-6 杭の非破壊試験における測定波形

解析する方法である<sup>4)</sup>、実際に測定された波形の例を図-6に示す。調査した杭は、3本継ぎのPHC杭で杭長は31mである。杭に損傷がある場合、弾性波はその深度において反射して、波形は損傷深度を境界とする重複反射になることから、この杭は8m付近の深さで損傷している可能性が高いと判断された。ただし、この方法は掘削調査に比べて比較的簡単に調査できる利点はあるものの、ノイズの問題や軽微な損傷を判断し難いなど、未だ完全に確立された技術とは言い難い点に留意が必要である。

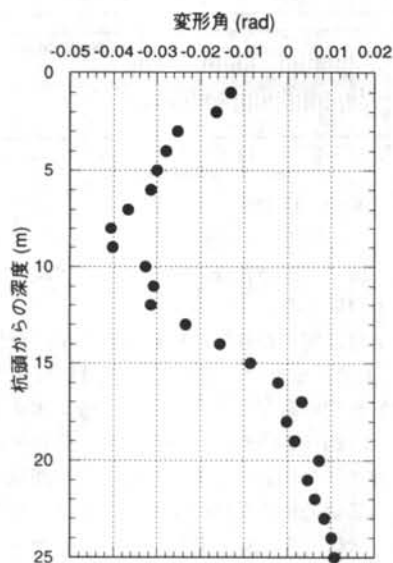
図-7 測定された杭の変形角

は4点の支持金具と板バネで支持するよう工夫されている。ここで調査した例では、構造物周辺の地盤は1m近くも水平移動しており、杭が損傷している可能性が高いと考えられた。杭頭の目視による観察によれば杭頭には損傷は確認されなかったが、杭の内部に挿入した傾斜計により変形角を測定したところ図-7に示す深度方向の分布が得られた。この図より、変形角の変化が大きい深度15m付近で杭が損傷している可能性が指摘される。当該地盤では上部の埋立層(層厚約10m)が液状化し、それに伴う側方流動により杭が強制変形を受け損傷したと考えられる。
