兵庫県南部地震における非構造材の被害実態とその検討

小野 正
(技術研究所)
森田 武
(技術研究所)

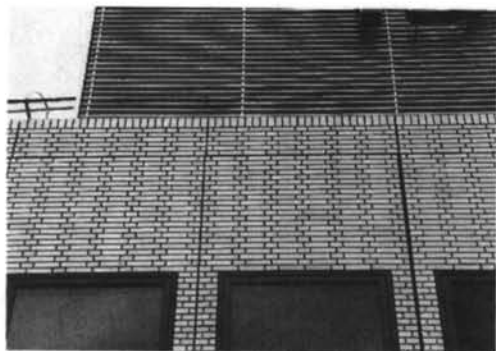
- ガラス・金属・PCaCWには、外観上の大きな被害はなかった。その理由として、「高層建築技術指針」¹⁾、「帳壁耐震構法マニュアル」²⁾、「非構造部材の耐震設計指針・同解説および耐震設計・施工要領」³⁾、「JASS14カーテンウォール工事」⁴⁾、「JASS17ガラス工事」⁵⁾、「JASS8防水工事」⁶⁾などの指針、マニュアル及び仕様書が整備され、耐震設計が十分に行われるようになったこと、大規模なCWでは実大実験で耐震性・耐風性・水密性の性能確認を実施し、設計にフィードバックしていることが考えられる。
- PCaCWの建築物において、目地芯のずれ、目地幅の不揃いなどが観察されたが、シーリング材の破断・剥離は認められず、再使用可能な状態であった（写真-1）。これは地震力を受けてロッキングしたPCa板が元の位置に戻れず、目地のずれを生じたものと推察される。同様の現象は、他の被害調査でも確認されている⁷⁾。
- 大規模なPCaCWとガラスCWとの複合CWの建築物において、PCa板のずれ・欠け（写真-2）とガラスの破損が生じていた。建築物全体が北側に数10分の1の角度で傾斜しており、それに伴ってPCaCWとガラスCWに問題が発生したものと推察される。なお、PCa板のコーナー部の欠けは他の調査でも指摘されており、さらにPCa板の外

写真一 1 PCaカーテンウォールの被害（芦屋市）PCa板のずれによる目地幅・目地芯のずれ

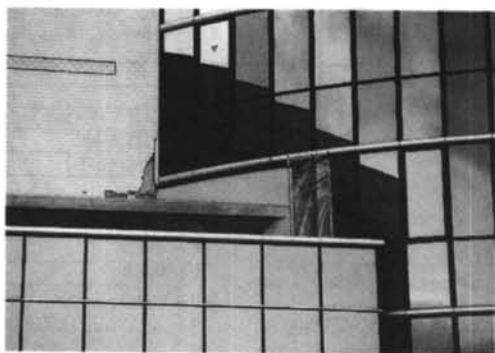
写真一 4 ガラスカーテンウォールの被害（西宮市）構造境界部でのガラスの破損・タイルの剥落

4) 低層と高層あるいは異種壁面の取り合い部などで、CW部材の脱落、ガラスの破損が生じていた（写真一 3、4）。これは、層間変位を吸収するファスナーやワーキングジョイントの設置などが十分でなかったことによると考えられる。異種構造の

境界部については、きめ細かな層間変位追従機構を検討する必要があると考える。

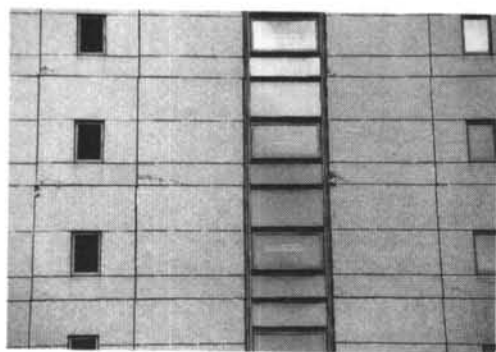
写真一 2 PCaカーテンウォールの被害（神戸市東灘区）PCa板のずれ、隅角部タイル剥落

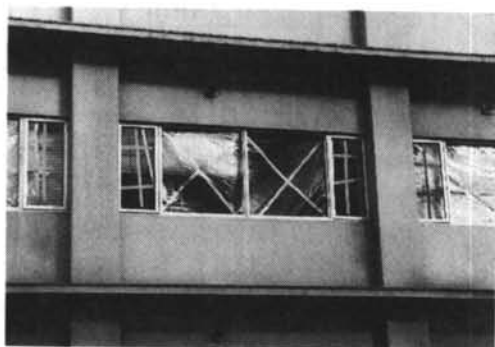
写真一 5 はめ殺し窓の被害（芦屋市）はめ殺し窓のガラスの破損

- 1) 一般の窓ガラスでは、1、2階における比較的大きな板ガラスの破損、古い建築物における破損(写真一5、6)が生じていた。一般窓ガラスで1、2階の店舗のガラス破損が散見されたが、この場合のガラス寸法は比較的大きく、そのために壁量が少なくなり地震動によって大きな変位が生じ、それが窓ガラスに作用する一方、横長で厚いガラスを使用しているために、ロッキングやスライドがしにくいことが重なり合って破壊に至ったものと考えられる。当部位の耐震性の向上について検討する必要がある。また、古い建築物のガラスの破損は、ガラスパテの使用や十分なエッジクリアランスをとっていないため、層間変位への追従性が不足したものと推察される。なお、1978年10月の建設省告示第109号の改正で、3階

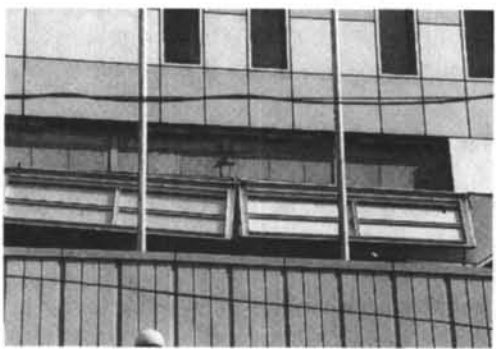
写真一 3 金属カーテンウォールの被害（神戸市東灘区）カーテンウォール部材の外れ・脱落

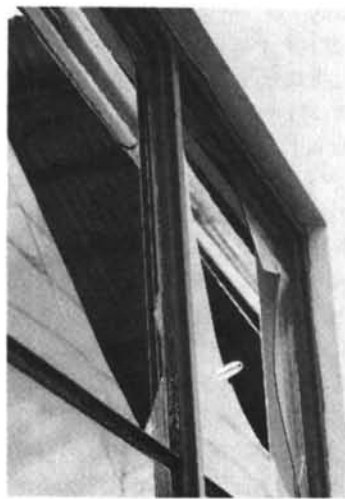
写真一 6 はめ殺し窓の被害（芦屋市）パテで固定された窓ガラスの破損

以上のガラスについてはバテ止めが禁止されている。

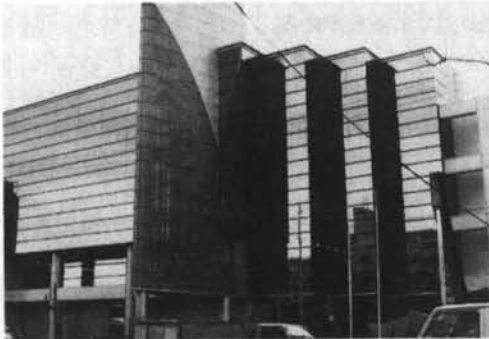
- 2) 2 辺 SSG 構法 (Structural Sealant Glazing System) と思われるバックマリオンタイプのガラス支持構法を採用した2件の建築物では、1階の一般ガラス支持構法で一部被害が生じていたが、2階以上の部分では全く問題なかった(写真一7)。この理由は前項のCWと同じく、層間変位追従機構が変位を吸収したために無被害であったと考えられる。同様の現象は、別の調査でも指摘されている⁹⁾。

写真一7 無被害のSSG構法の状況(神戸市東灘区) 1階では被害が生じていたが、2階以上のSSG構法は無被害

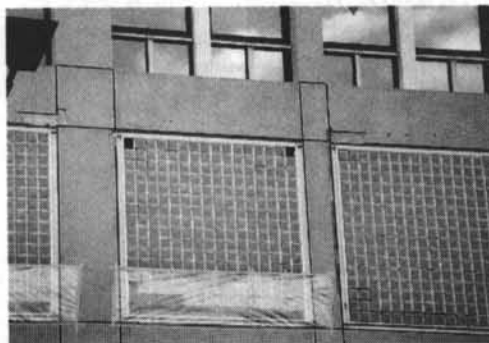
写真一8 ガラスブロックの被害(西宮市) 上部隅角部と下部のガラスブロックの破損・タイルの剥落

3) ガラスブロック使用の調査建築物は、10件であったが、被害が認められたものは2件であり、その周囲のタイルには、剥落が生じていた(写真一8)。また、ガラスブロック周囲のタイル等に損傷が生じていても、ガラスブロックには損傷が生じていない場合も少なくなかった。このようにガラスブロックに被害が少なかったのは、サッシと

輻体、サッシとガラスブロックの間のそれぞれに目地を設けてシーリング材を施工するのが一般的であり、このシーリング材が変位を吸収したためと考えられる。

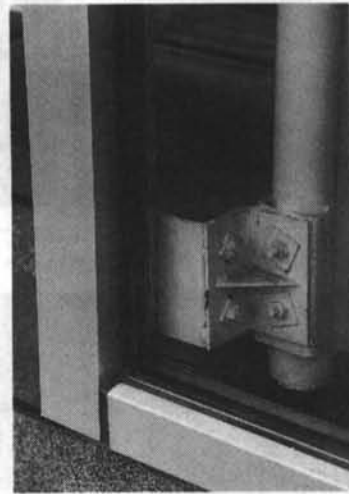
写真一9 ガラススクリーン構法の被害(神戸市東灘区) シーリング材のせん断破壊

- 4) ガラススクリーンの2件のうち1件は、シリコンシーリング材のせん断破壊、面ガラスのハマ欠け及び方立ガラスの割れ(写真一9, 10)が生じており、他の1件は損壊していた。ガラススクリーンは、縦長の大板ガラスを使用し、損壊した場合の人的被害への波及を考えると、耐震性を高めるために層間変位追従性を再考する必要があると考える。
- 5) 大板ガラスを使用した建築物では、一部コーナーガラスに割れを生じていたが、一般部では問題なかった。このように大板ガラスの被害は軽微であったが、この理由は前項のCWと同じく、層間変形角を設定し、それに耐えるように、ブーカムの式⁵⁾を引用した耐震設計が行なわれている成果であると考えられる。建築物のコーナー一部で一部破損していたが、当部位については、今後耐震性の検討が必要であると考えられる。

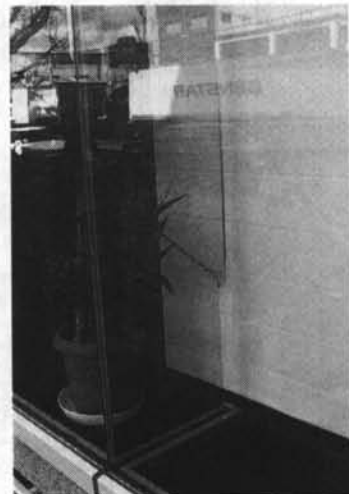
写真一10 ガラススクリーン構法の被害(神戸市東灘区) 方立ガラスのひび割れ

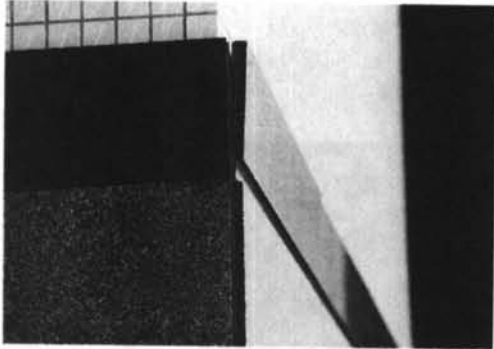
写真一11 乾式石貼り構法の被害(神戸市東灘区)だほビン部の損傷による石材の外れ

- 1) 乾式石貼りは、だほビンの外れが1箇所認められたが、それ以外は、全く問題なかった(写真一11)。乾式石貼りでは、だほピンとファスナーによる固定部が層間変位を吸収できるように設計されており、このために重大な被害が生じなかったものと推察される。
- 2) 湿式石貼りは、石材のひび割れと剥落が生じていた(写真一12, 13)。一般には、RC壁などにセメント系接着剤で接着固定しているために壁に割れや損傷が生じるとその変位が吸収できずに石材の割れや剥離が生じ、緊結金物で落下防止対策をとっていないと脱落を生じる。今回の被害は、このような理由によるものである。

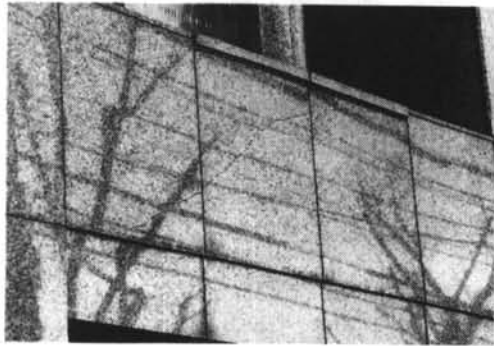
写真一12 湿式石貼り構法の被害(芦屋市)石材のひび割れ

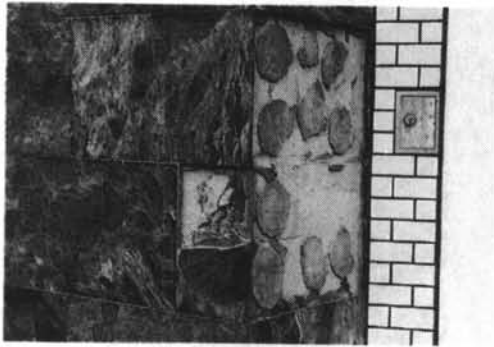
写真一13 湿式石貼り構法の被害(尼崎市)だんご貼りにした大理石の剥落

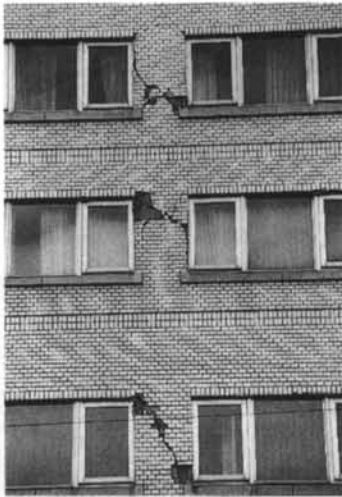
- 1) RC壁のせん断ひび割れに伴ってタイルの割れや局所的な剥落が生じていたが(写真一14)、これ

写真-14 タイル貼りの被害（芦屋市）雑壁のせん断ひび割れによるタイルの剥落

は現状の湿式仕上げの性能面からはやむを得ない被害と考える。但し、このような被害を軽減するためのせん断ひび割れ処理や耐震性のあるタイル接着法の研究開発などは必要であると考え。

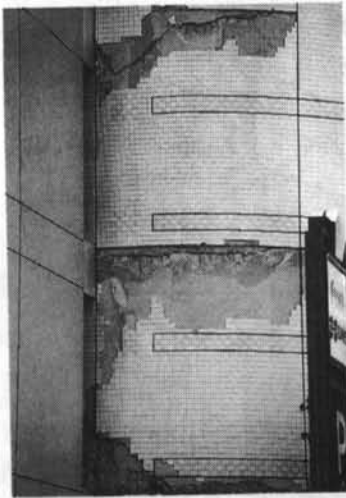
写真-15 タイル貼りの被害（西宮市）躯体コンクリート打ち継ぎ部におけるタイルの剥落

- 2) 躯体コンクリート打ち継ぎ部のタイル貼りなどにおいて、剥落が散見された。特に、躯体コンクリート打ち継ぎ部とタイル貼りの伸縮目地とが一致していない場合あるいは軽量モルタルなどで伸縮目地を設けていない場合では、剥落面積が広く、被害が大きい傾向にあった（写真-15, 16）。躯体コンクリートの打ち継ぎ部には、地震動に伴う

ずれ（変位）が生じ、そのためにタイルやモルタルの損傷・剥落が生じたものと推察され、躯体コンクリートの打ち継ぎ部とタイル貼りの伸縮目地とを一致させることが大切である。

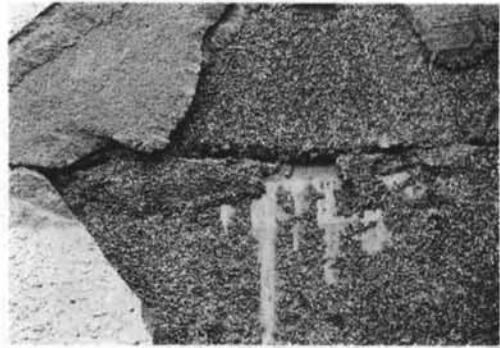
写真-16 吹付け仕上RC系外壁の被害（神戸市東灘区）コンクリート打ち継ぎ部における軽量モルタルの剥落

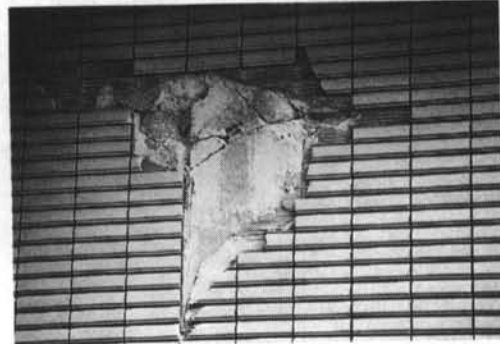
写真-17 タイル貼りの被害（神戸市東灘区）下地モルタル、貼付けモルタルおよびタイル裏足のそれぞれが破壊している状況

- 3) 比較的新しい建築物のタイル貼り仕上げの剥落は比較的軽微であり、剥落している場合でも貼り付けモルタルとタイル裏足の破壊が多かった（写真-17）。これは経時的な劣化が少なく良好な接着状態であるとともに、タイル裏足形状、貼り付けモルタル及び施工方法の改良・開発などによる効果が示されたものと考えられる。
- 4) 比較的古い建築物のタイル貼りにおいて、大面積が落下しているものがあつた（写真-18）。これは、下地モルタルが躯体コンクリート面からきれいに剥がれていた状況から判断して、不十分な接着状態のところ地震動が作用して生じたものと推察され、古いタイル貼りでは、接着状態の診断と適切な補修・改修が重要と考える。

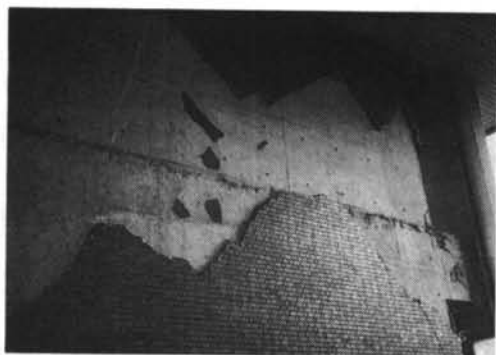
写真一18 タイル貼りの被害（西宮市）下地コンクリート面からの大面積の剥落

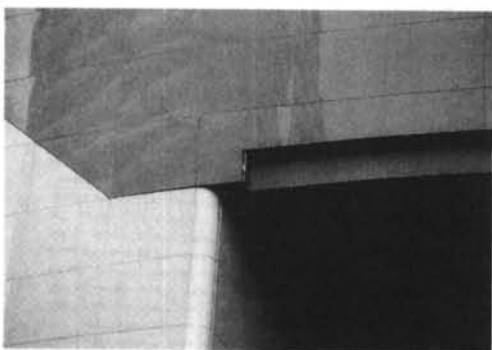
写真一19 大型タイルの被害（西宮市）隅角部のタイルの浮き・ひび割れ

5) 大型タイル（数百mm角以上のタイル）では、局所的な浮き・割れが一部に認められたが、重大な被害は生じていなかった。大型タイルは、変位追従性能をもたせた固定金物で支持材に取り付けているために、地震動が作用しても破損や脱落等が生じにくいものと推察される（写真一19）。

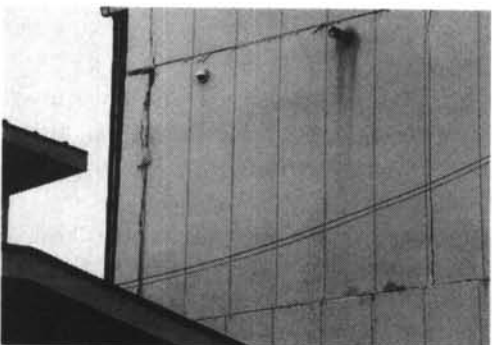
写真一20 ALCパネルの被害（神戸市東灘区）ALCパネルの損傷とコーナー部の外れ

1) ALCパネルの接合部・固定部の破損及びALCパネルの脱落の被害が数多く発生していた（写真一20、21）。鉄骨の変形に伴いALCパネルがロッキングしてぶつかり合い、強度の弱いALCパネルに割れ・欠けが生じ、更に鉄骨が大変形した場合にはパネル固定部が破壊しパネルの外れ・脱落に結び

ついたものと推察される。特に建築物のコーナー部では、面内変形のパネルが、直交するパネルを面外に押し出す力として作用するために、ますま

す脱落しやすくなると考えられる。

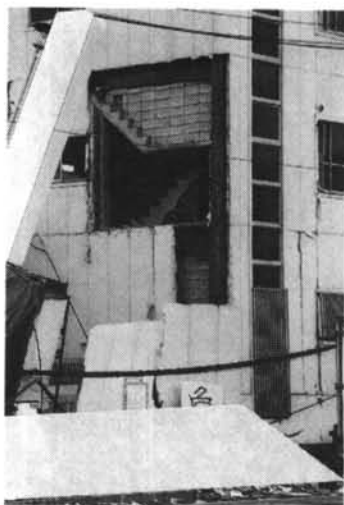
写真一21 ALCパネルの被害（神戸市東灘区）ALCパネルの脱落

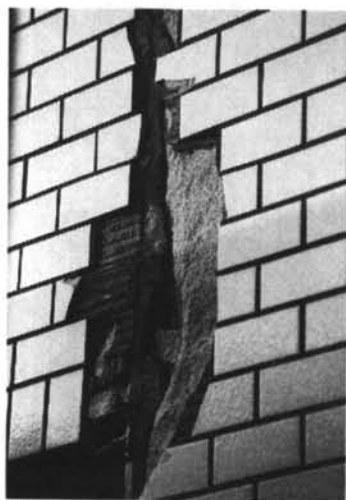
写真一22 ALCパネルタイル貼りの被害（尼崎市）ALCパネル目地部の割れ、タイル落下

- 2) ALC外壁のタイル貼り仕上げでは、タイルが剥落しているものが散見された（写真—22）。これは、ロッキングしたALCパネルが接触して損傷し、これに伴ってタイルの剥落が生じたものである。

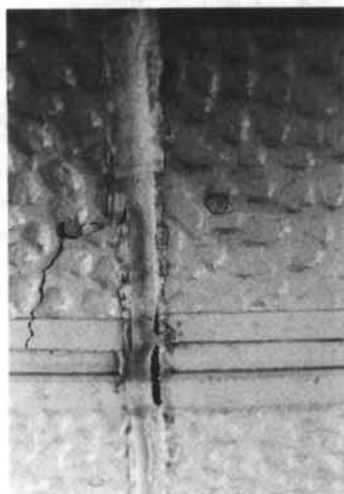
写真—23 サイディングパネルの被害（神戸市東灘区）サイディングパネル固定部の割れ

各種ボードでは、サイディングパネルの固定部及び開口部隅での割れ（写真—23）、ボードの脱落が生じていた。また、バルコニーの部分では、板ガラスの破損と局所的なタイルの剥落が認められたが、全体には外壁の被害に比べて少なかった。
