1995年阪神大震災によって生じた橋脚基礎から放射状に伸びる地盤亀裂の発生原因について

The Cause of Ground Fissures Radiated from the Footing of a Bridge Pier Generated by the 1995 Great Hanshin Earthquake

by Takashi Tazoh, Masayoshi Sato and Hideyuki Mano

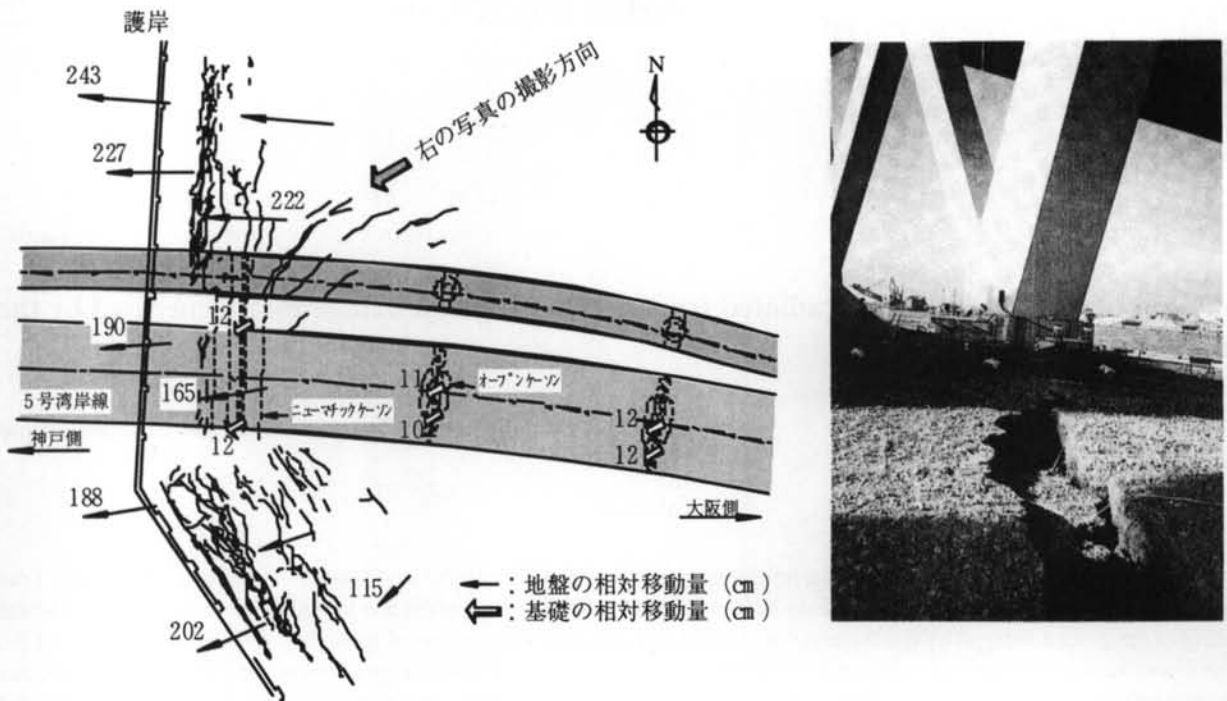
図-1 1995年阪神大震災における西宮港大橋の甲子園浜側橋脚の基礎周辺で見られた地盤亀裂
 (左の地盤亀裂図は基礎地盤コンサルタンツ(株)の久保田氏より提供されたものに加筆。右の写真は文献(1)からの引用)

図-1は、「西宮港大橋」の甲子園浜側の橋脚基礎の周辺地盤に見られた亀裂のスケッチと写真¹⁾である。護岸の背面には護岸に平行する亀裂が発生しており、さらに橋脚基礎の背面地盤には放射状に伸びた亀裂が確認できる。写真-1は、「西宮港大橋」の1995年の阪神大震災による落橋状況を撮ったものであり、放射状に伸びた地盤亀裂が写っている。

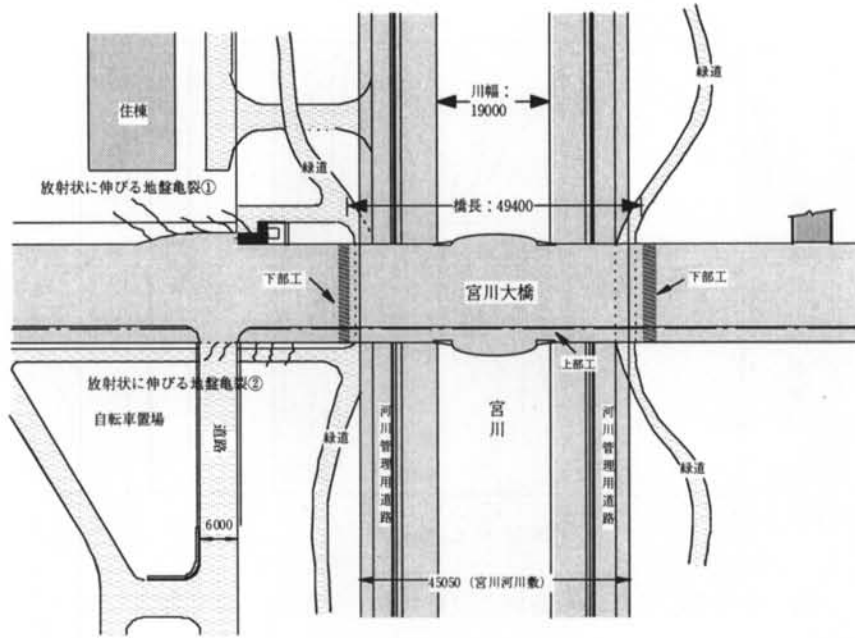
図-2 1995年の阪神大震災で被災した橋脚周辺の放射状に伸びる地盤亀裂²⁾

放射状に伸びた地盤亀裂は、1995年の阪神大震災によって被災した他の橋梁の周辺地盤でも確認されている。図-2および写真-2は、佐藤らが行った被災調査事例について示したものである²⁾。側方流動が発生し、川幅が19mであったものが14~15mに狭まっている。橋台の基礎杭(杭径 $\phi=500$ mm、肉

厚 $t=80\text{mm}$ 、杭長 $l=31\text{m}$ 、上杭：鋼管コンクリート杭、中杭および下杭：PC杭)は被災し、大きな残留曲げ変形が確認されている。

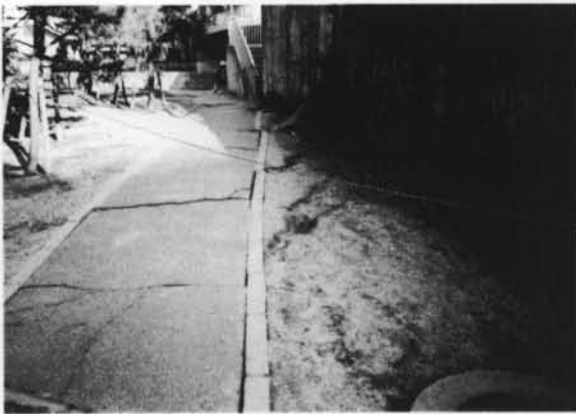
(図2における①の位置)

写真-2 被災した橋脚周辺の放射状に伸びる地盤亀裂²⁾

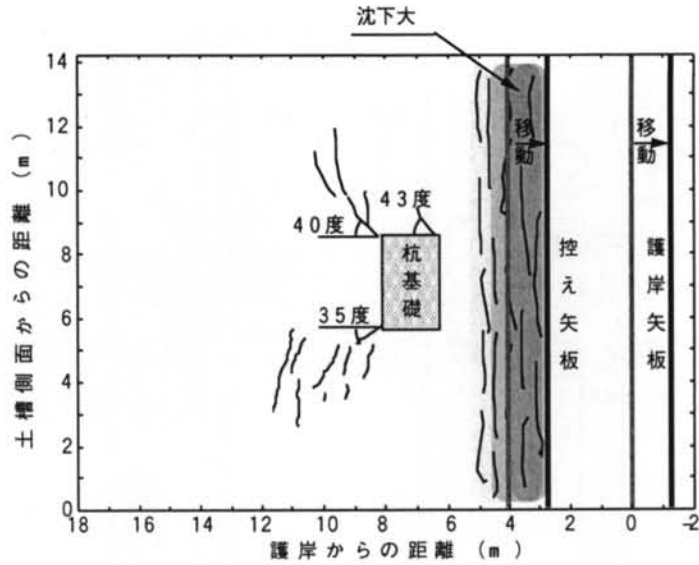
図-4 遠心模型による側方流動実験（実験後の地盤亀裂）³⁾

放射状に伸びた地盤亀裂は、佐藤らが行った遠心模型による側方流動実験でも明確に確認されている³⁾。図-3～4はその一例について示したものである。図-4の地表に見られた地盤亀裂図では「西宮港大橋」と同様、護岸背面には護岸に平行する亀裂が現れ、フーチングの端部からは放射状に伸びる地盤亀裂が発生している。

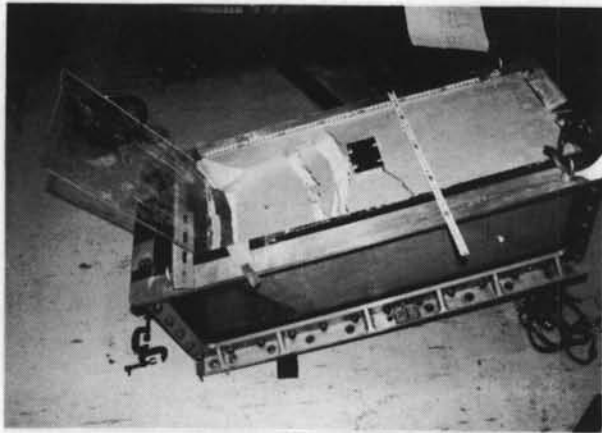
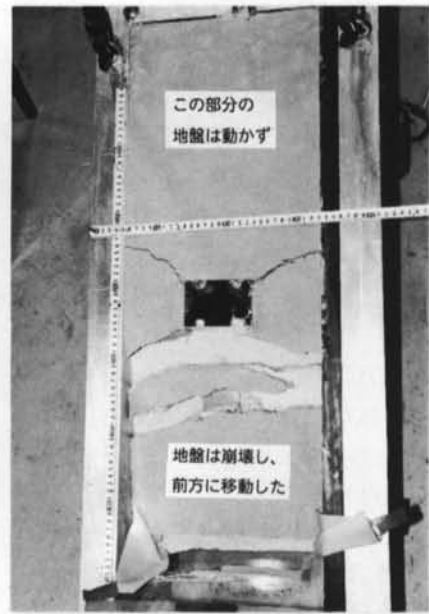
写真一 放射状に伸びる地盤亀裂の原因究明のための土槽実験結果 (1回目)

土槽の端部（図中の a と a'）をクレーンで吊り上げた状態で、矢板を前面にお辞儀をするようにゆっくりと傾斜させた。これに伴い、矢板背面の地盤は、引っ張り亀裂を発生させ、部分崩壊しながら前方に移動した。その移動量が顕著になるに従い、基礎の背面の端部から放射方向に伸びる地盤亀裂が明瞭に現れ、最終的に写真-3 に示すような亀裂の発生状態となった。ここで留意すべき点は、矢板背面の地盤が崩壊し前方に移動しただけで、杭基礎の背面地盤はまったく動いていないことである。

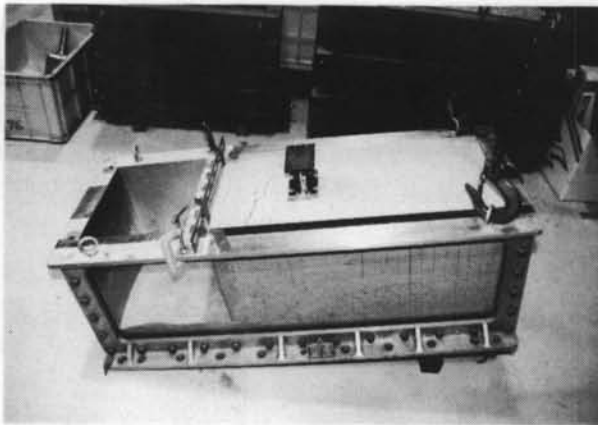
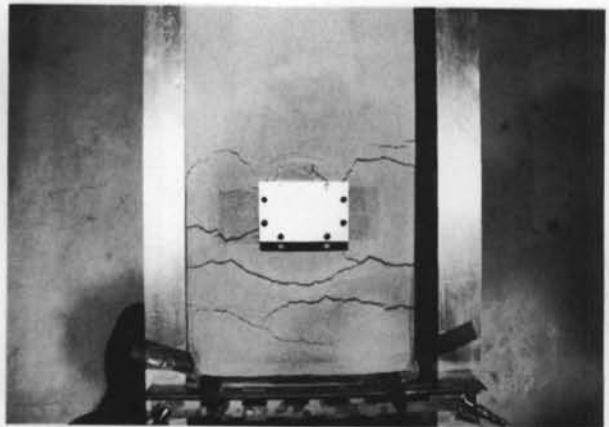
写真二 放射状に伸びる地盤亀裂の原因究明のための土槽実験結果 (2回目)

写真-4 および写真-5 は、地盤の作成方法を変えて、同様の実験をさらに 2 回行った結果である。い

ずれの場合も基礎の背面の端部から地盤亀裂が放射状に発生していることが確認できる。

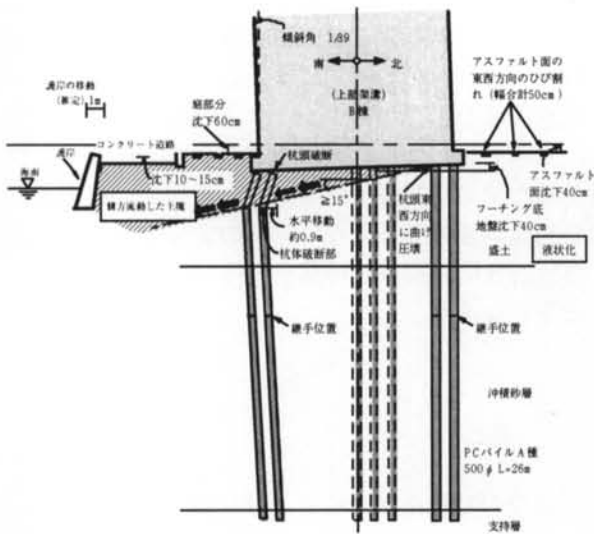
図一九 芦屋市の11階建て共同住宅の被災事例⁴⁾

図一9および図一10の被害事例では、被災建物の背面で土の盛り上がりは見られない。図一10の事例の場合は、空隙ができており（写真一6参照）、流動化した地盤が建物の背面から作用したとは考え難い。図一11の被災事例では橋脚の前後面で60cmと30cmの土の盛り上がりが見られるが、これは橋脚の背面にある盛土の沈下に伴って発生したものと考えられる。

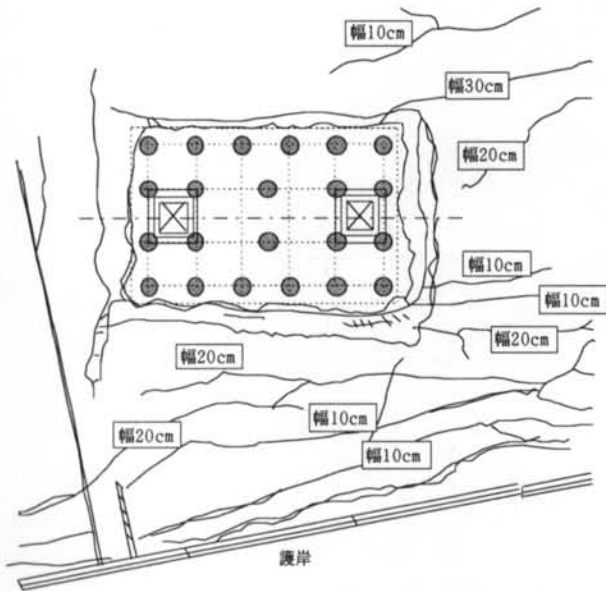
図-12 魚崎浜の阪神高速道路5号湾岸線の「P216橋脚」の基礎周辺の地盤亀裂（基礎地盤コンサルタンツ(株)の久保田氏より提供）

図-12はそのことが明瞭に現れた一例で、魚崎浜の「阪神高速道路5号湾岸線」の「P216橋脚」基礎において見られた地盤亀裂のスケッチ⁸⁾である。

護岸に平行な亀裂は、護岸背面地盤の前面移動に伴う亀裂である。基礎の周囲を囲む亀裂は、上述したように、橋脚の振動特性と地盤の振動特性の違いによって生じた亀裂と考えられる。

この事例で、基礎の端部から放射状に伸びる亀裂が発生していない理由としては、基礎の周囲を囲む亀裂が地震の主要動時に入り、地震の主要動が終わって側方流動が生じた時点で、基礎の端部から放射状に伸びる亀裂が入ろうとしたが、基礎の周囲を囲む亀裂がその緩衝材となって、放射状に入る亀裂が生じさせなかったのではないかと推察される。

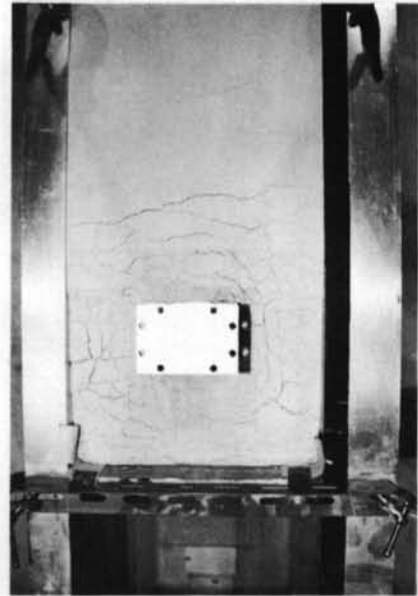
このことを確認する目的で、§3.で示した土槽実験で、あらかじめ杭基礎を振動させて基礎の周りに地盤亀裂を生じさせておき、その後これまでと同様に土槽を少し傾け、矢板式護岸を前方に静かに傾斜させた結果が写真-7である。土槽を傾ける前と後で地盤亀裂の進展はなく、前の実験で見られたような放射状の亀裂はこの場合発生せず、予想どおりの結果となった。

写真-7 あらかじめ基礎周辺に地盤に振動亀裂を発生させておき、その後土槽を傾斜させ、矢板式護岸を傾斜させて放射状亀裂が発生するかどうかを検討したもの（土槽を傾ける前と後で、地盤亀裂の進展は見られなかった）
