平成 19 年（2007 年）能登半島地震における土木構造物および地盤の被害

Seismic Damage to Ground and Civil Engineering Structures Caused by the 2007 Noto Peninsula Earthquake

by Yoichi Taji and Hirokazu Sugiyama

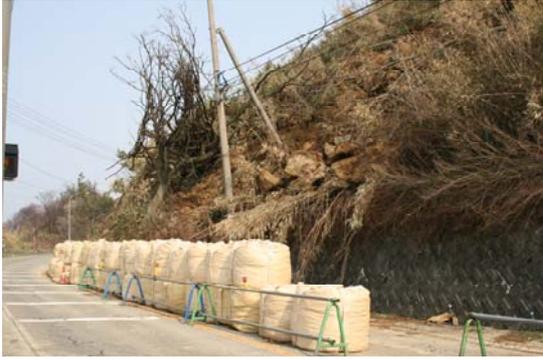
国道 249 号では、輪島市中心部～曾々木地区を結ぶ海岸線の区間と志賀町の山間部を通る部分に被害が集中した。輪島市大野町(A10)では海岸段丘において斜面崩壊が発生し、国道 249 号の片側車線が土砂により埋まった(写真-1)。輪島市中心部～曾々木地区を結ぶ

写真-1 道路の被害（輪島市大野 A10）
海岸段丘の斜面崩壊により道路が片側通行となる

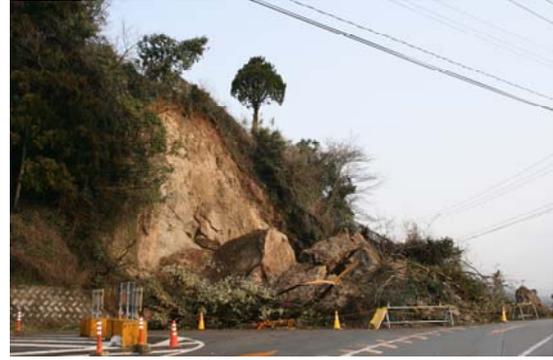
輪島市道道下深見線深見地先(A8)では、海岸段丘において斜面崩壊が発生し、土砂が道路を塞いだ⁴⁾。この被災により、輪島市門前町の深見地区と六郎木地区の2地区が孤立した。落石が道路を塞ぐような被害は、一般県道深谷中浜線(志賀町酒見)(A3、写真-2)、輪島市輪島崎でも生じた。震源に近い輪島市門前町黒島地区(A7)では、路肩のすべり(写真-3)、路面の亀裂が見られた(写真-4)。

写真-2 道路の被害（志賀町酒見 A3）
海岸段丘の斜面崩壊により道路が寸断

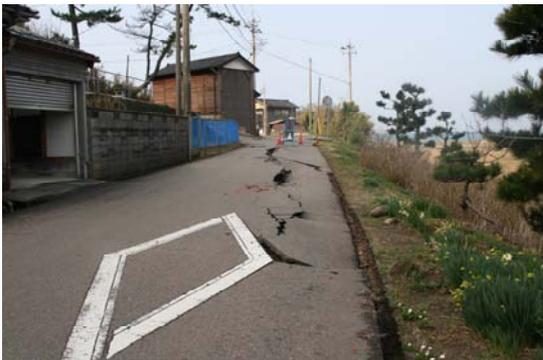
写真-3 道路の被害（門前町黒島 A7）
路肩のすべり崩壊

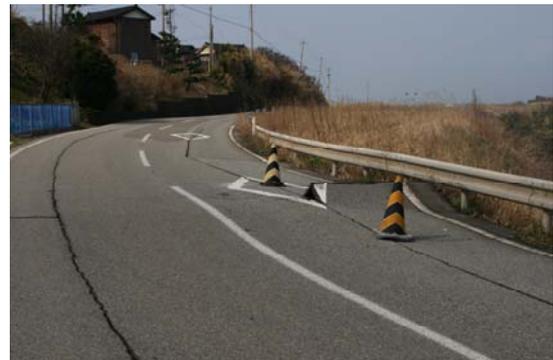
写真-4 道路の被害（門前町黒島 A7）
アスファルトの圧縮破壊

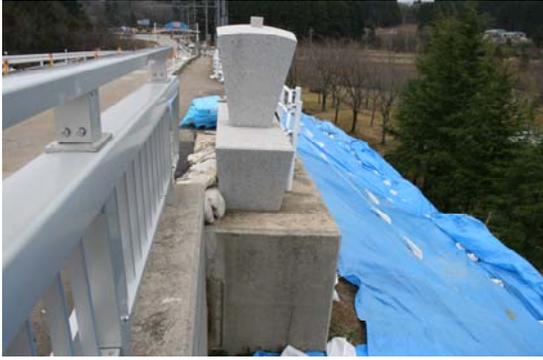
中能登農道橋は、中島町と能登島を結ぶ全長 620m の海上橋で、橋長 170m の PC2 径間連続箱桁橋と、橋長 450m の PC3 径間連続斜張橋で構成されている（1999年3月供用開始¹⁰⁾）。橋脚、斜材ケーブルの定着部、支承に被害はなかったが、能登島側のアプローチ道路盛土に沈下が生じ、橋梁との間に 20cm の段差が生じた。アプロ

チ道路盛土の沈下に伴い、歩道脇に設置されていた石碑が水平に 15cm、鉛直に 35cm 移動した（写真-5）。盛土の沈下に伴い側方へ変形したために、盛土下部のコンクリート覆工に亀裂、5cm のはらみ出しが生じた。

写真-5 橋梁の被害 (中能登農道橋 B1)
アプローチ部の変形により石碑が 15cm 水平移動、35cm 沈下

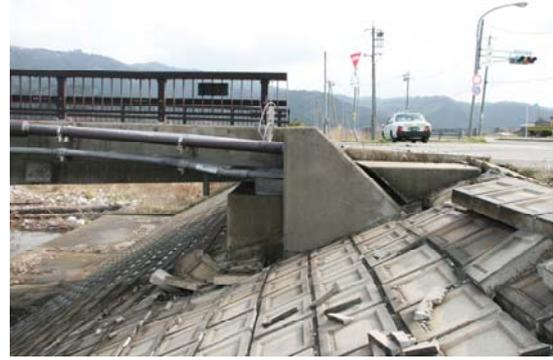
鹿磯橋は、輪島市門前町道下地区を流れる八ヶ川に架かる RC 桁の橋梁である。竣工は 1998 年 7 月である。RC 桁とアプローチ部に段差が生じ、支承部付近の護岸覆工コンクリートが損傷した（写真-6）。同橋に併設していた電話線の配管が損傷した（写真-7）。八ヶ川右岸の河川堤防では沈下、亀裂が生じた（写真-8）。

写真-6 橋梁の被害 (鹿磯橋 B3)
橋台の移動により周囲のコンクリート覆工が損壊

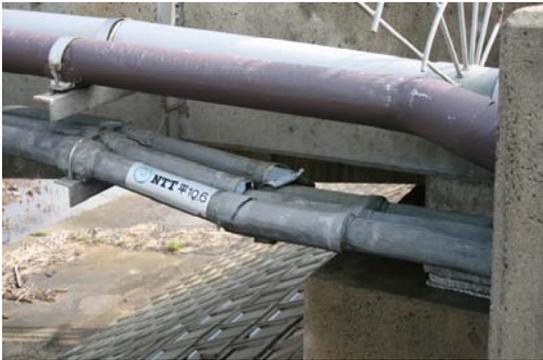
写真-7 ライフラインの被害 (鹿磯橋 B3)
橋台の移動により配管が損傷

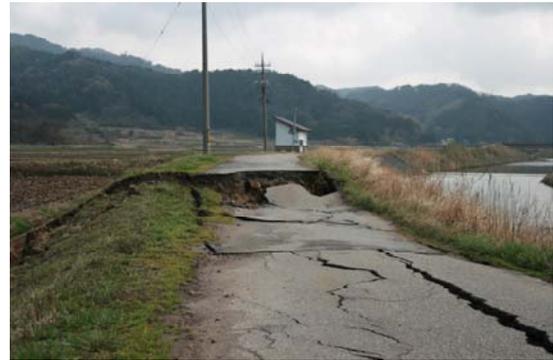
写真-8 河川堤防の被害 (鹿磯橋 B3)
鹿磯橋付近のハヶ川右岸堤防の沈下、亀裂

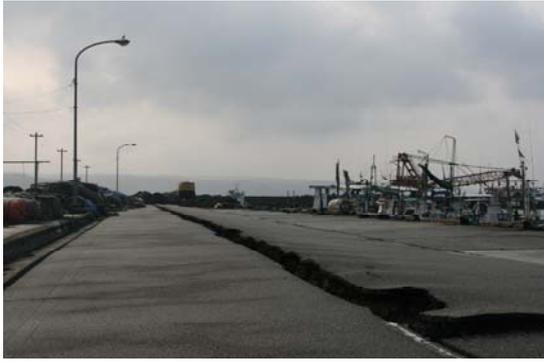
七尾港では、矢田新町の護岸のエプロンで、幅 5cm、長さ約 20m 亀裂が生じた。背後の臨港道路では、幅 5cm の亀裂が生じ噴砂が見られた。富来港ではエプロンで幅 22cm、段差 18cm の亀裂が生じた (写真-9)。和倉港では、護岸が海側に移動、回転し、背後で目地の開きが 17cm 生じた (写真-10)。穴水町にあるマリナーでは護岸背後地盤に 18cm の段差が生じた。富山県氷見漁港では、護岸背後道路に長さ 3m 程度の亀裂が生じ、噴砂が見られた (写真-11)。

写真-9 港湾・漁港の被害（富来港 C5）
エプロンに幅22cm、段差18cmの亀裂

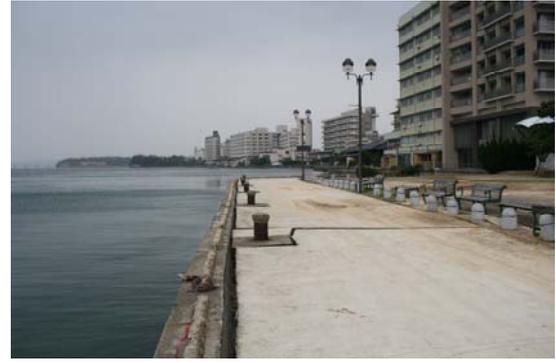
写真-10 港湾・漁港の被害（和倉港 C4）
護岸背後の目地の開き17cm

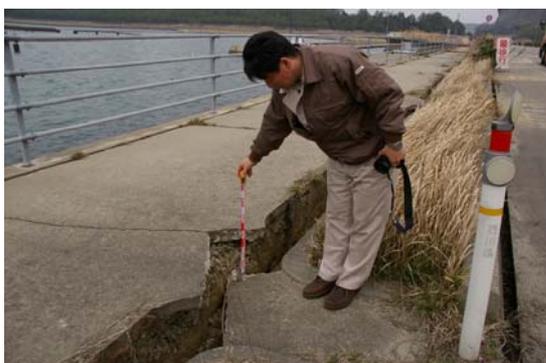
七尾大田火力発電所そばの県道246号(E14)では、水路用のボックスカルバートと道路との間に25cmの段差が生じた。道路脇には噴砂が見られ、護岸背後の歩道に30cmの段差が生じた(写真-12)。この地盤は1982年以前に埋め立てられた地盤¹⁵⁾である。

写真-12 液状化被害(七尾市大田 E14)
護岸背後の歩道に段差30cm

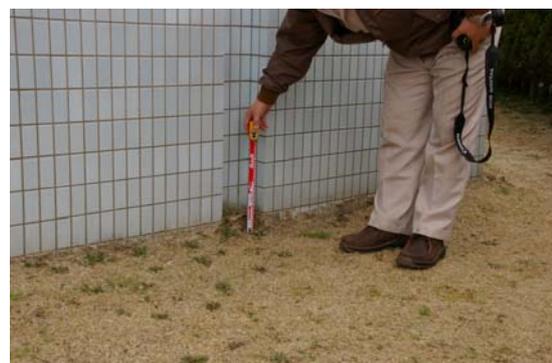
七尾市矢田新町(E16)では、RC造6階建物の周辺地盤が5cm沈下し(写真-13)、建物周辺地盤に噴砂が見られた。同町にある卸売市場(E15)の敷地内でも噴砂が

写真-13 液状化被害(七尾市矢田新町 E16)
RC造6F建物の周辺地盤の沈下5cm

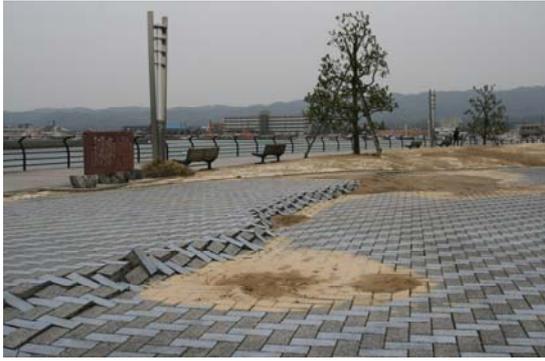
写真-14 液状化被害（七尾マリンパーク E17）
護岸背後地盤のインターロッキングに段差 15cm

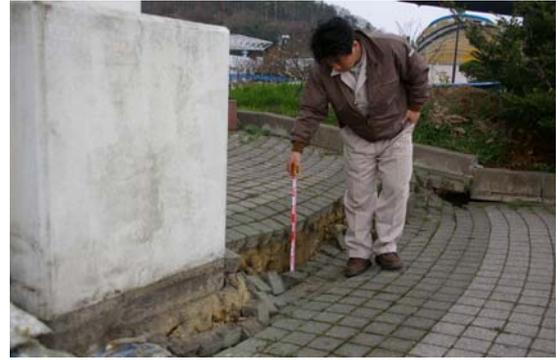
写真-15 液状化被害（和倉シサイドパーク E17）
護岸背後にあるウォータースタンド基礎周辺地盤の沈下 15cm

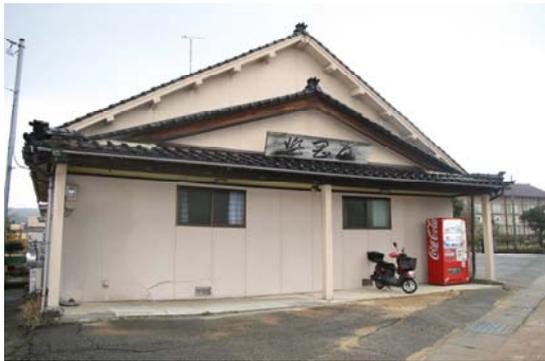
写真-16 液状化被害（七尾市石崎町 E12）
不同沈下に伴い住宅外壁に亀裂

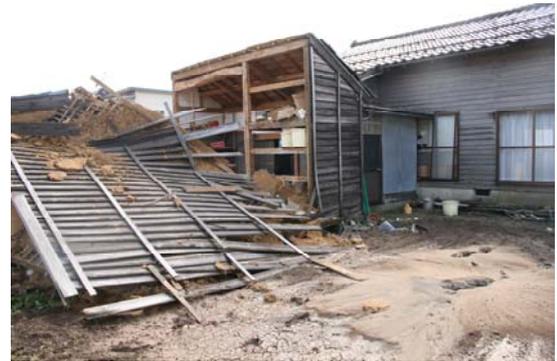
輪島市門前町道下地区(E1)は、倒壊した家屋のそばに噴砂が生じていた(写真-17)。当該地区では、地盤の液状化により木造家屋の基礎が損壊する被害が生じており、地盤の液状化が木造家屋の倒壊に起因したとの報告がなされている^{7),16)}。同町門前東小学校そば(E2)では、マンホールが30cm浮き上がり(写真-18)、同町広瀬通り(E3)では、下水管の埋め戻し部分が沈下し、舗装に亀裂が生じた(写真-19)。門前東小学校(E2)では、建物周囲の地盤が15cm沈下した(写真-20)穴水町では、建物に付属している浄化槽が30cm浮き上がり、浄化槽を支える杭の杭頭が露出した(E6、写真-21)。

写真-17 液状化被害（門前町道下 E1）
倒壊住宅のそばに噴砂痕

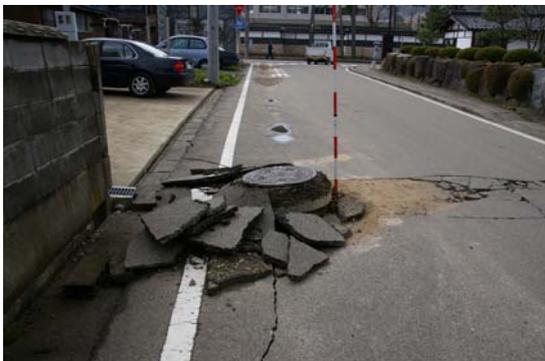
写真-18 液状化被害（門前町走出 E2）
マンホールの浮き上がり 30cm

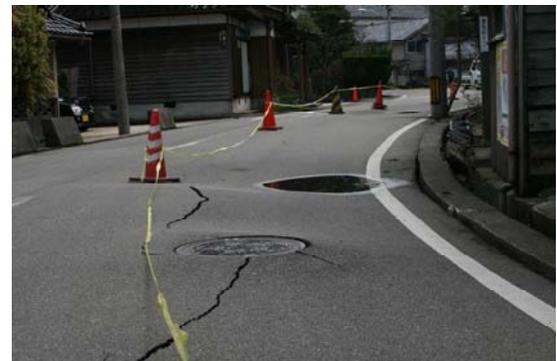
写真-19 液状化被害（門前町広瀬 E3）
水道配管の埋め戻し部の沈下

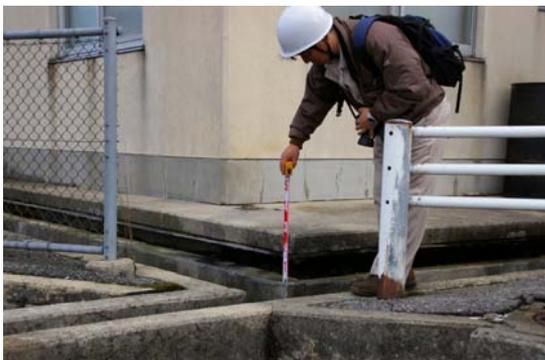
写真-20 液状化被害（門前町走出 E2）
建物周辺地盤の沈下 15cm

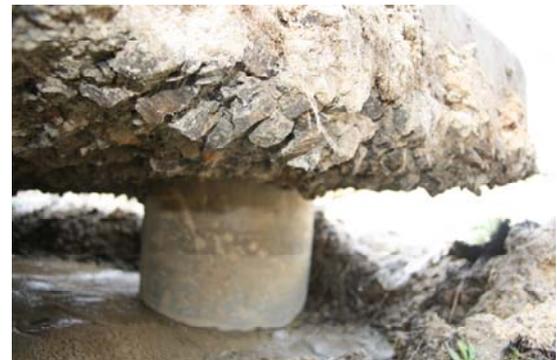
写真-21 液状化被害（穴水町川島 E6）
浄化槽が周囲の地盤から 30cm 浮き上がり、杭頭が露出

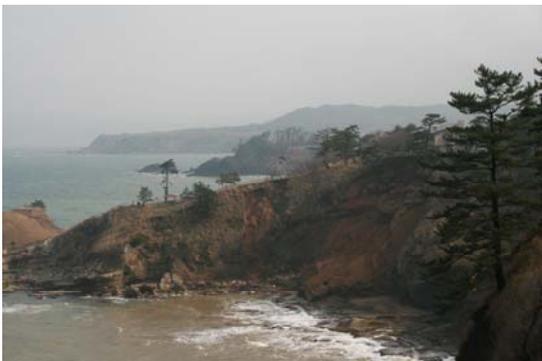
写真-22 斜面崩壊 (志賀町関野鼻)
海岸段丘の斜面が崩壊

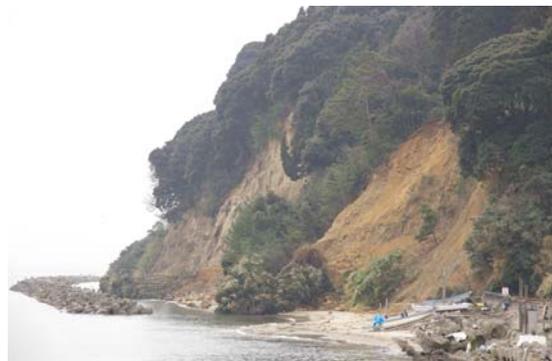
写真-23 斜面崩壊 (氷見市姿)
海岸段丘の斜面が崩壊
