# 歴史的建造物の保存修理における研究開発の課題とその考察

## Research and Development in Restoration of Historic Buildings

歴史的建造物の保存修理について、環境保全、景観の観点から社会的関心が高まっている。歴史的建造物を活用する上で、その建物が持つ意匠、材質、技術の歴史的価値をそこなく補修、補強を行う手法がますます重要となっている。本報告では、保存修理工事の具体的な事例、誠之堂、清風亭、新宿御苑旧洋館御休所での特徴的な点、調査、記録、分析、についての詳細を示すとともに、残されている問題および今後の研究開発課題の検討を行った。

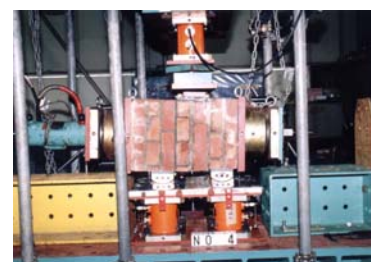
写真-2 せん断試験

現状の煉瓦壁体の構造性能を把握するため、現物による材料試験が必要であり、現物以外での再現はできない。実施した試験は、煉瓦材料試験(圧縮強度、吸水率)、目地モルタル試験(組成分析)、煉瓦壁体圧縮試験、煉瓦壁体せん断試験(写真-2)である。これらの試験結果を基に、現行建築基準法の構造規定に関する適合性の検討を行った。強度試験結果を表-1に示す。

試験項目		平均値	変動係数
レンガ単体	圧縮強度	93.2 N/mm <sup>2</sup>	0.282
	ヤング係数	21.2 kN/mm <sup>2</sup>	0.263
	ポアソン比	0.186	0.540
レンガ壁体	圧縮強度	20.2 N/mm <sup>2</sup>	0.033
	鉛直軸方向歪み割線剛性 ( $\sigma_u/3$ )	5.34 kN/mm <sup>2</sup>	0.092
	ポアソン比	0.228	0.039
	せん断強度	0.868 N/mm <sup>2</sup>	0.318
	目地部の曲げ引張り強度	1.02 N/mm <sup>2</sup>	一体のみ
目地モルタル素材試験	・セメントと砂との比率が1:5と推定される貧調合 ・炭酸化(中性化)が進行している

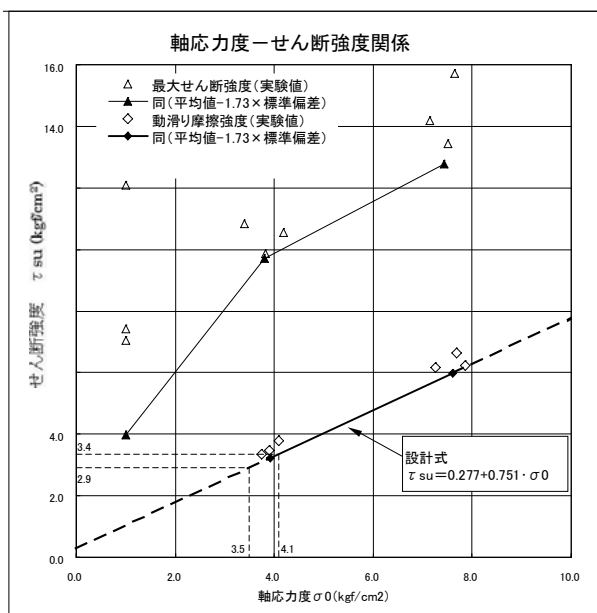
図一 3 軸応力度とせん断強度の関係

P C 鋼棒軸力導入による補強効果の確認のため、補強後煉瓦壁体せん断試験、煉瓦壁体間鉛直グラウト接合部施工試験、接合部せん断試験を実施している。軸応力度とせん断強度の関係を図一 3 に示す。軸応力度の増加とともに、せん断強度、動滑り摩擦強度とも増加している。

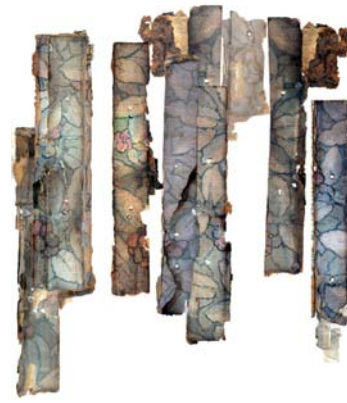
写真-9 残存壁紙柄

御居間・次の間の壁紙は、うす茶色の洋紙の上にグレー系の色の葉が重なり合い、水色とピンク色の小さな花が散りばめられた壁紙で、カーテンロッドの下や窓額縁の上などの数カ所に残っている。このうち窓額縁の上の断片は、柄がほとんど剥がれ落ちてしまっているため識別できないが、壁紙がおよそ540mm幅であることが確認できる。断片をつなぎ合わせて、柄の復原を試みた(写真-9)。しかし、残されている断片が少ないため、模様が断片的にわかっただけで、リピート等はわからなかった。そこで、柄の製作にあたっては、横幅は変更しない一方、リピートを短くして、残された柄のモチーフをできるだけ詰め込む形で全体の雰囲気再現することを優先した。一方、御食堂の壁紙は、茶色の洋紙に葉とツルをモチーフに小さい花を所々に配置した柄で、背景は藍色で塗られている。カーテンロッド持ち送りの1箇所を除くすべての箇所から見付かっている。ただし、いずれも細長い断片のため、柄の全景・幅・リピートなどはわからないため、横幅を御居間・次の間のものに合わせて柄を起こした。

印刷は、シルクスクリーン印刷で、用紙は、耐久性を考慮して、洋紙ではなく、機械梳きの鳥の子和紙を使用した。

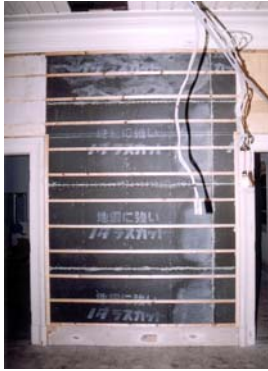
写真-10 合板補強

当初の構造形式が筋違を用いた軸組構造であったことから、当初の形式をできる限り尊重する構造補強の方法として、筋違補強および基礎の鉄筋コンクリート補強が提案されていた。しかしながら、解体調査に伴い以下の課題が生じた。補強をするうえで、筋違端部に合板によるガセットプレートを取り付ける手順となっている。その際に補強部分の内・外壁とも解体する必要がある。一方、内壁およびこれに接する内装の状態は比較的健全であり、極力保存する必要がある。隅柱以外の柱は外部に露出した化粧材を兼用しているため、補強用のガセットプレートの柱への取付が不可能である。既存の筋違は部材断面が細く、腐朽・劣化しており保存状態もあまり良くない。そのため、相当数の筋違を新材と交換する必要があり、その際、間柱の交換、欠き込みなどもさらに必要となる。

筋違補強では保存修復の目的を十分に満足できない結果が予想された。そのため、軸組間に構造用合板を打ち付ける構法が採用された(写真-10,11)。合板補強による保存修復工事の特徴として以下の点が挙げられる。補強のための解体は、内壁、外壁

とも片側からのみの作業で補強できる。そのため、内装類を解体せずに、最大限に現状を保存することができる。外壁のモルタル塗りは後に修理変更された仕様であることから、外壁側からの補強は保存修復の目的と異なるものとならない。筋違本体は、創建時のままで保存が可能である。

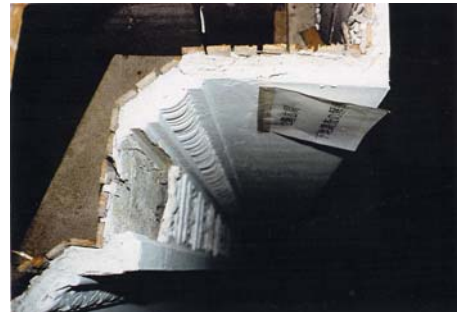
写真-12 漆喰仕上断面

内部仕上げ工法の特徴な例として漆喰があげられる（写真-12）。壁、天井の仕上げに用いられ、その下地構成および材料、施工法を含め現在の建物ではほとんど使用されていない。地震時の挙動、性能など明確でない点もあり、長期的な維持のための点検、適切な補修方法の検討が必要である。とくに、近年の空調設備の更新により、室内環境が当時とはまったく異なるものとなっており、その材料に対する影響ははっきりとは把握されていない。

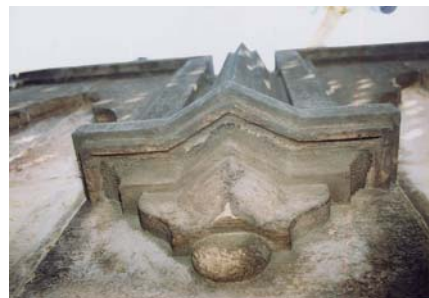
写真-13 安山岩外壁

外部仕上げ工法では、石材の劣化、補修がある。石材の中で、当時、外部に比較的用いられた安山岩、砂岩系の劣化が顕著であることから、周囲の安全確保のためにも効果的な補修、補強方法が求められている（写真-13）。
