東日本大震災の津波火災における避難拠点建物の延焼拡大要因の分析と 防火対策に関する考察

An Analysis on Factors of Fire Spread in Buildings for Regional Public Facilities as Refuge Base by Tsunami Fire in 2011 Great East Japan Earthquake, and Functional Aspects for Fire Protection Measures against Tsunami Fire

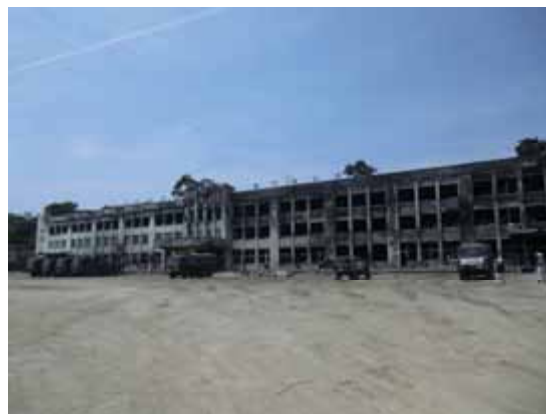
東日本大震災当日から約3カ月後の火害調査時の被火災建物の状況を写真-1に示す。調査時には瓦礫が撤去され、被火災建物の南外壁面を見渡せる状況になっていた。しかし、本調査以前に撮影された写真-2には、被火災建物の南側前面に車などの大量な瓦礫が

あり、これらの瓦礫に燃焼した形跡が認められた。

校庭に面する南面の外壁については、東側の1階から3階および西側の3階が熱影響によって黒変あるいは仕上げのモルタル層の脱落があり、アルミサッシはほぼ完全に消失していた。一方、西側の1階と2階の壁面は、熱影響による局所的な変色が数か所で認められたが、アルミサッシに顕著な変色・変形は認められなかった。

写真-1 震災後の状況(2011年6月7日撮影)

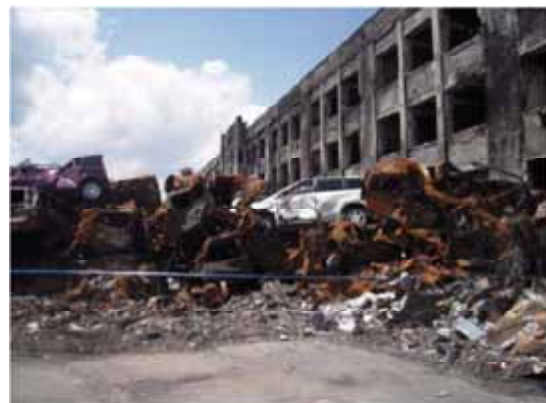
写真-2 燃焼した自動車等の瓦礫⁷⁾

2階は、1階よりも大きな火害を受けていた。中央階段室にはほとんど火熱が進入した形跡がなく(写真-3)、階段室を通じて1階から2階に延焼した可能性はない。一方、津波によって押し流された自動車や瓦礫などの外部の燃焼物は、1階開口部上端よりも高い位置まで積み重なっていた可能性がある(写真-2)。外壁面の火害状況やアルミサッシの焼失状況から判断して、2階の屋内火災は、被火災建物の南側開口部を通じて外部火災が屋内に延焼したものと推定される。

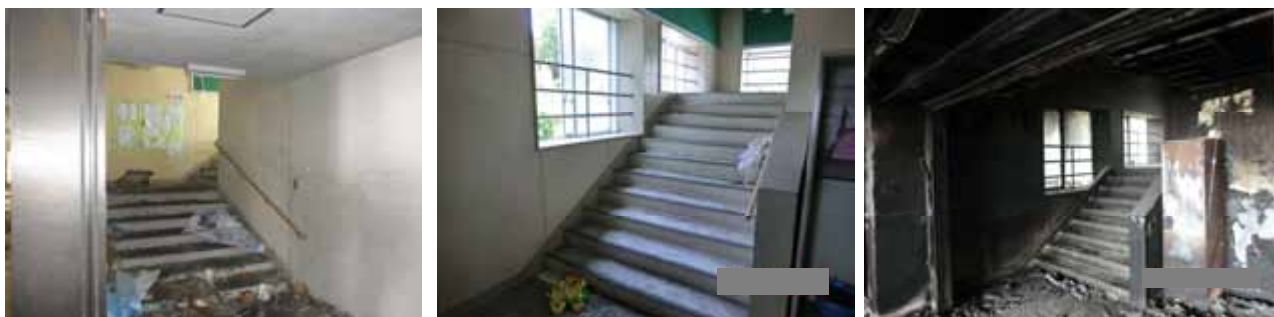
屋内の火害状況は、中央階段室を境として、3階東側が最も激しく、次いで3階西側、2階東側、1階東側の順であった。1階西側と2階西側の教室および廊下は火害をほとんど受けていなかった。1階と2階の中央階段には火災による熱影響は認められなかったが、3階の中央階段は火災による被害を受けていた(写真-3)。火害の大きかった3階東側にあつては、目視でわかるようなたわみが小梁に生じていた箇所があった。そのような梁には、材軸方向のひび割れあるいは断面に平行なひび割れが生じており、はり中央打継ぎ部の

写真－3 中央階段の状況(左写真：1階、中央写真：2階、右写真：3階)

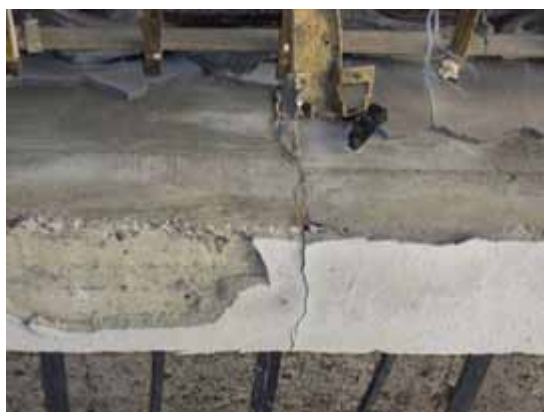
開き(ひび割れ)が認められた(写真－4)。また、1階、2階、3階いずれの階にあっても、教室間を隔てている防火上主要な間仕切り壁(建築基準法施行令第114条に規定されている壁)は燃え抜けずに残存していたが(写真－5)、教室等の火災室と廊下を隔てる壁は完全に焼失し、間柱のみが残っている状況であった(写真－6)。

図－1に火害等級の判定結果を示す。部材の取替えが必要となるような火害等級Vと判定された部材は、目視観察上は見られなかった。被火災校舎の多くの柱と梁には表層に10～20mm程度のモルタルが施工されており、床の下面には木毛セメント板が貼り付けられている。これらの材料は、構造体に対して耐火被覆に相当する効果があったと考えられる。東側2階と3階の普通教室で火害等級III～IVと推定されたところは、外部火災の火源に近かった可能性がある。また、ランチルームやパソコンルームについては、普通教室に比べて可燃物が多かった可能性がある。

写真－4 2階普通教室(火害度III～IV)の梁

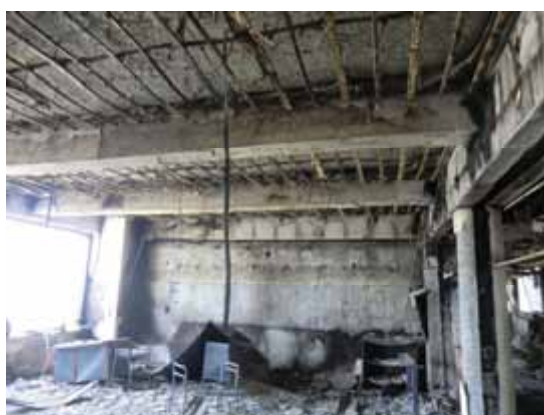
写真－5 教室間の壁(左：南側窓側、右：廊下側)

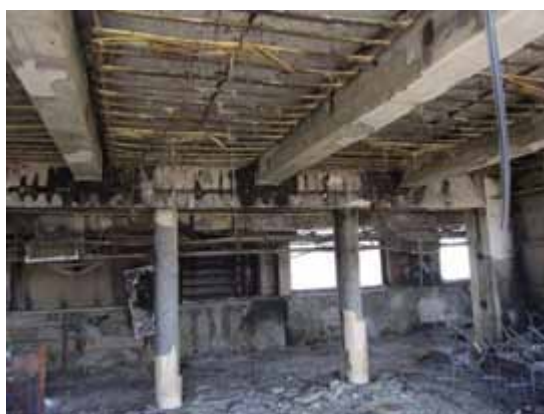
写真－6 2階普通教室と廊下間の壁の焼失

廊下を通じて西方向へ伝播し、教室と廊下を隔てる壁には防火機能がないために廊下側から教室に延焼したと推察される。

屋内の延焼防止対策としては、教室から廊下への延焼防止対策が重要となる。具体的には、教室と廊下を隔てる壁の延焼防止機能の向上等が挙げられる。

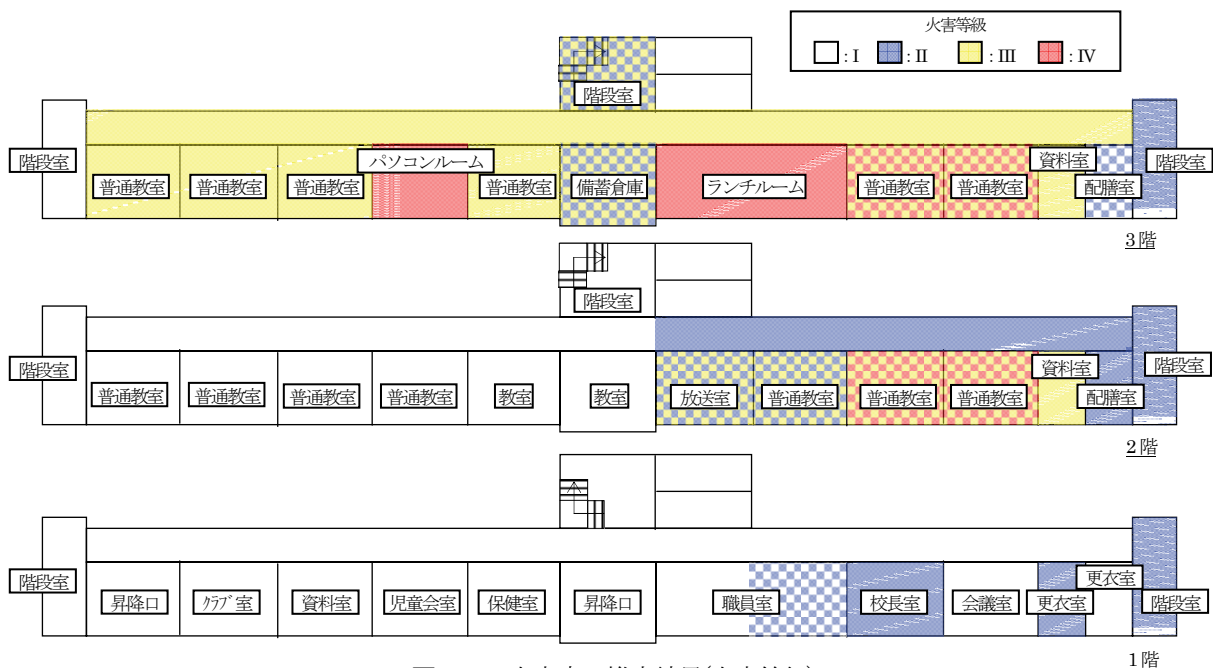
図-1 火害度の推定結果(火害等級)

3階は、階全体が火害を受けていた(図-1)。2階から3階にかけての中央階段室には火害がなかったため、2階の屋内火災が階段室を通じて延焼した可能性はない。外壁の火害の状況から、3階の東側にあつては、外部火災あるいは2階の火災の噴出火災が南側の開口

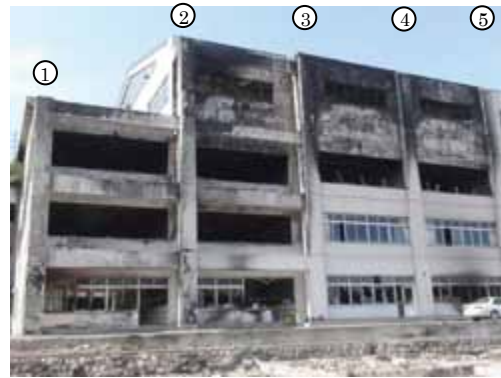
写真-8 南側外壁1通～5通間

写真-8～写真-11および図-2に外壁面の火災状況を示す。写真-8を見ると、南側外壁面1～3通は全層火害を受けている。3～4通は1階～2階が火害を受けておらず3階以上が火害を受けている。4～5通の1階は火害を受けているが、2階は火害を受けておらず、3階以上が火害を受けている。

西側外壁面の1通-A1通付近の火害が最も激しく、次いで南面1通～2通外部架構の火害が激しい(写真-8～写真-10)。西側外壁面2階の1通-A2通付近は爆裂により鉄筋が露出しており、その周囲は仕上げモルタル(または弾性吹き付け材)がはがれ、無数の亀甲ひび割れおよびコンクリートの変色が見られる(写真-11)。躯体コンクリート表面は灰白色～淡黄色(推定受熱温度600℃以上⁹⁾)を示している。南側1通～2通の外部架構は、仕上げモル

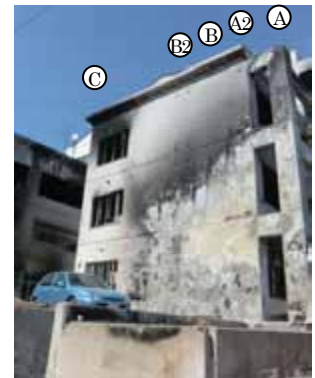
写真-10 西側外壁面
A通～C通間

- <1> 建物外部南側1通～3通間の火源は火炎高さが4階近くまで達し、風で火炎が傾いて3階内部へ延焼し、その後、2階内部へ延焼した。
- <2> 建物外部南側3通～6通間の火源は火炎高さが2階に達しない程度で、外壁ガラスが割れて外壁外面が一部火害を受けたが、内部に延焼はしなかった。
- <3> 建物外部西側A通～B2通間の火源は火炎高さが4階レベル近くまで達し、西側外壁面(A通～B2通間)が長時間加熱を受けた(写真-10)。
- <4> 建物外部E通-1通～2通間の火源は火炎高さが3階レベル近くまで達したが、2階内部には延焼しなかった。1階内部への延焼の有無は不明である。
- <5> 建物外部北側-1通～2通間の火源は火炎高さが2階に達する程度で、外壁ガラスが割れて外壁外面が一部火害を受けたが、2階内部には延焼しなかった。1階内部への延焼の有無は不明である。

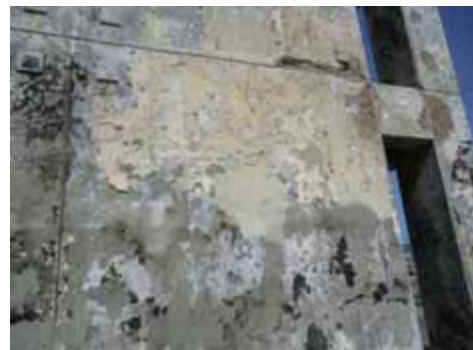
写真-11 西側外壁面1階B2通～A通間拡大

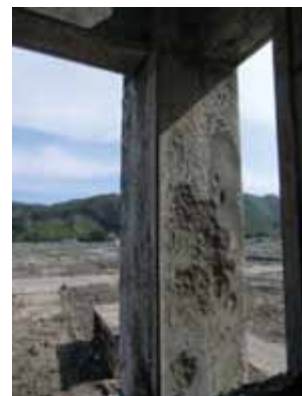
写真-12 2階4-2教室1通-A通外部柱

タル(または弾性吹き付け材)がはがれ、2階1通-A1通柱北面に爆裂が見られる(写真-12)。

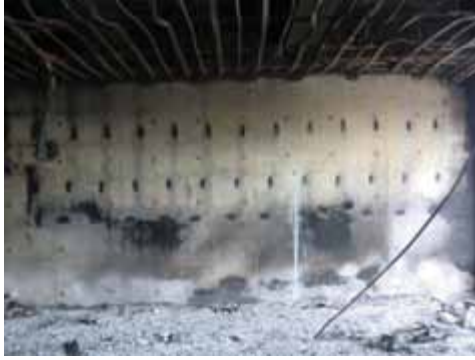
写真-13 3階6-2教室東側壁面

3階は南側の教室(5-1教室～6-2教室)(写真-12、13)および北側の図書室が最も激しく火害を受けており、火害等級はIIIと判定した。南側の教室(5-1教室～6-2教室)の教室間を隔てる壁(写真-12)および西側外壁面室内側のRC柱(またはSRC柱)およびRC壁は、激しく火害を受けている。壁面の仕上げ材(または断熱材)が焦げ付いて残存し黒色を呈した部分と、表面に無数のひびわれが見られ灰白色から淡黄色を示している部分がある。教室・廊下間の乾式間仕切り壁は、下地鉄骨を残して大半が脱落している(写真-15)。6-2教室上部の梁および屋根スラブ下面は、北側で断熱材が焼け焦げて残存しており、南側で断熱材が消失してすすが付着している。天井の仕上げ材は脱落し、天井下地材は変形しているが残存している(写真-13)。

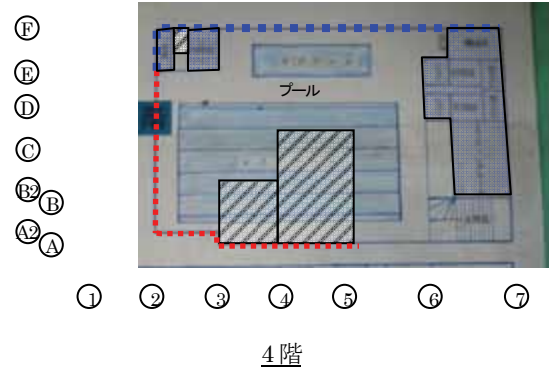
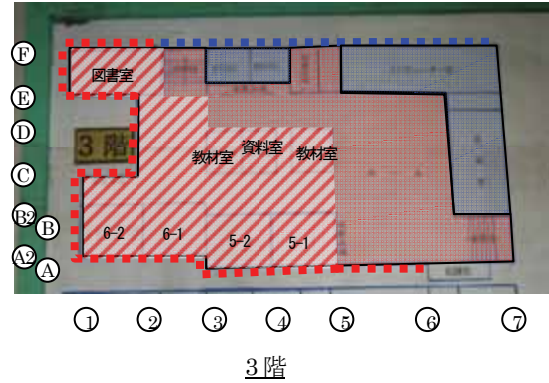
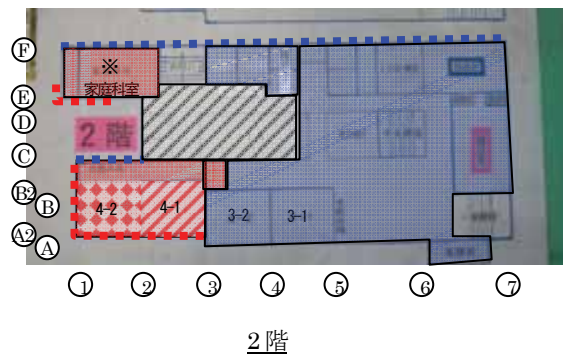
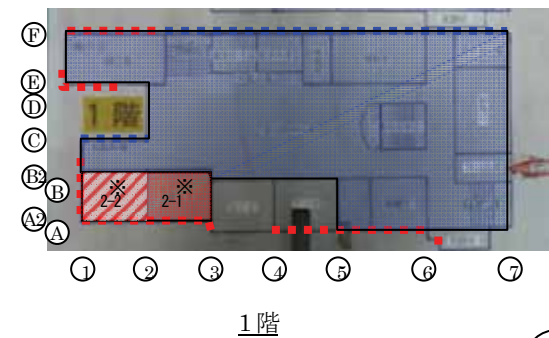
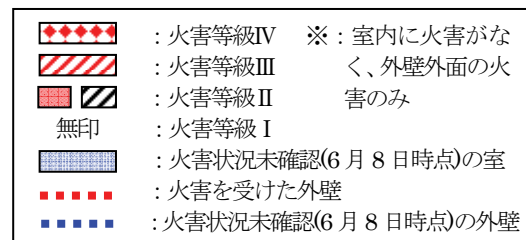
図-2 火害度の推定結果(火害等級)

写真-13～写真-16に建物内部で火害の激しい室の一例を、図-2に火害等級の判定結果を示す。火害等級の判定は「建物の火害診断および補修・補強方法 指針(案)・同解説」⁵⁾に基づいて実施し、室を構成する柱・梁・壁・床それぞれの火害等級の内、最大のものを室の火害等級とした。

火害の程度は3階が最も激しくかつ広範囲で、次いで2階、4階、1階の順に火害の程度は緩く、火害を受けた範囲も小さい。

図-2において2階南西の4-2教室を火害等級IVとしているのは、外面が爆裂して鉄筋が露出している西面外壁の火害等級をIVとしたためであり、室内の部材の火害等級はIIIである。
