清水建設技術研究所サイバー実験棟の電磁シールド性能評価

—竣工から22年が経過した電磁シールド施設の経年変化の追跡調査—

Performance of Electromagnetic Shield of the Cyber Laboratory in Institute of Technology, Shimizu Corporation

—Secular change of an electromagnetic shield facility in 22 years from the building's completion—

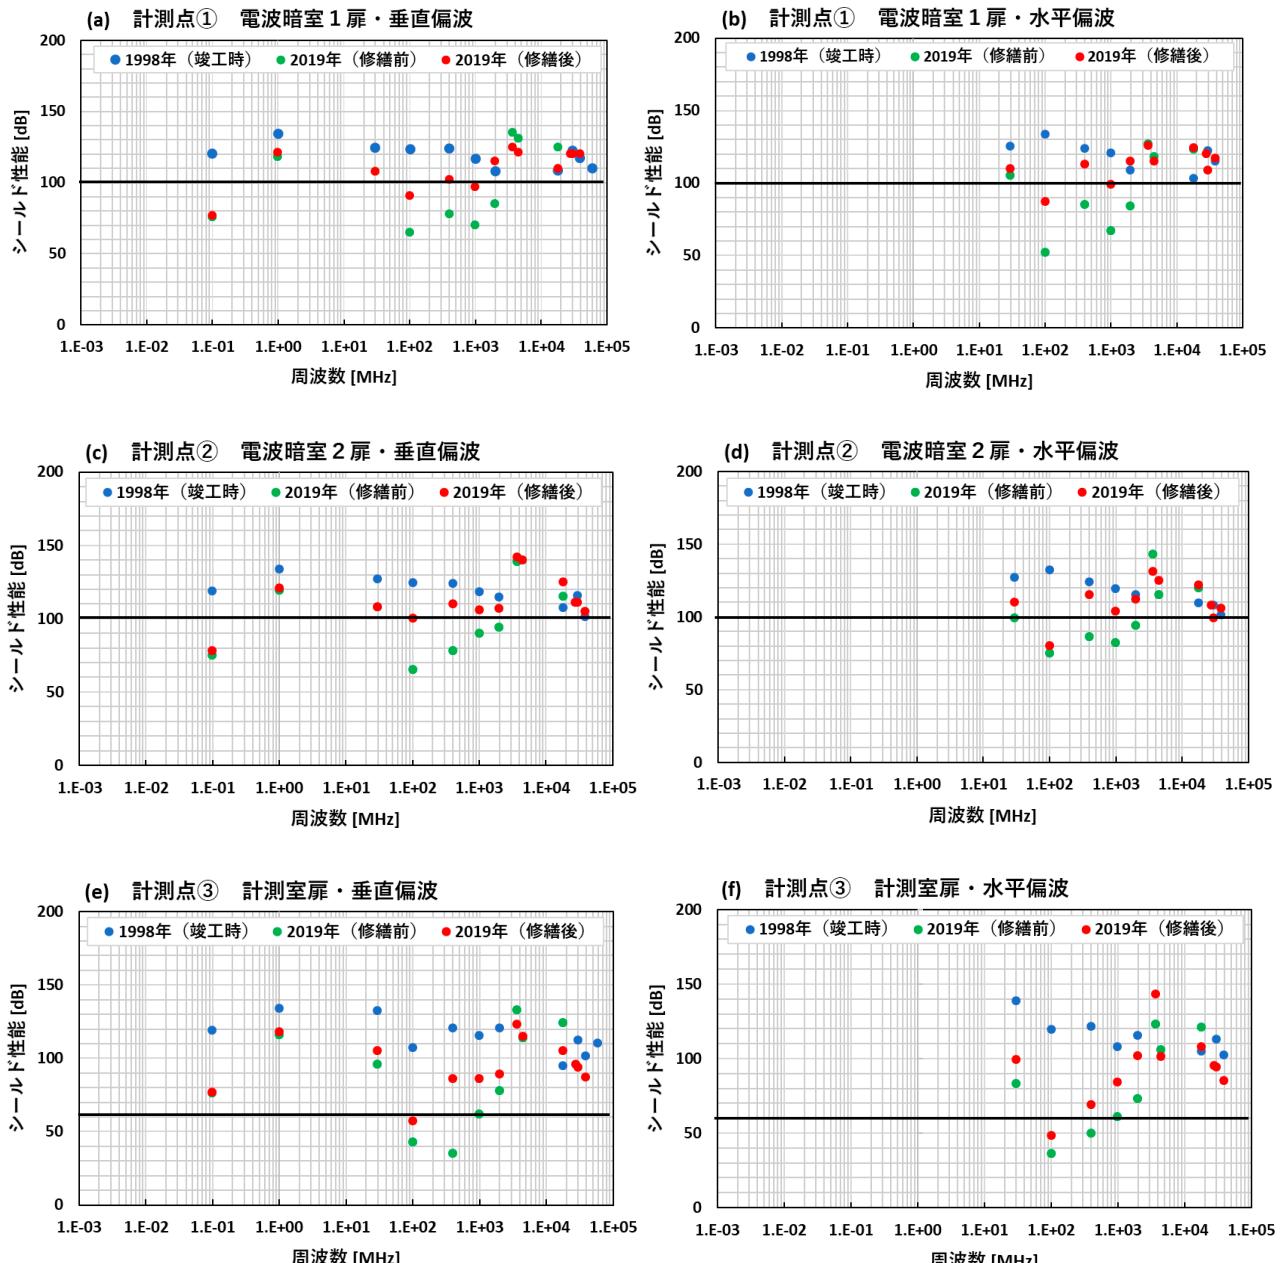
図-3 電磁シールド性能の測定結果（扉付近）

計測室（計測点③）における電磁シールド性能の測定結果を図-3に示す（青丸：1998年（竣工時）、緑丸：2019年（修繕前）、赤丸：2019年（修繕後））。これより、電波暗室1のシールド性能は、21年間で最大81.3dB（101MHz 水平偏波）低下していたが、修繕によって35dB向上した（1998年に133.3dBだったのが、2019年には52dBになり、修繕によって87dBになった（図-3(b)）。400MHz-2GHz（垂直偏波・水平偏波共に）では、経年変化によって20-80dB低下していたのが、修繕によって最大35dB向上し、最終的に1GHz以上では、概ね100dBになったことが分かる。

電波暗室2では、最大59.5dB（101MHz 垂直偏波）の劣化がみられた。400MHz-2GHz（垂直偏波・水平偏波共に）では、15-60dB低下していた。修繕によって最大35dBの性能の向上がみられ、最終的に修繕後の電磁シールド性能は1GHz以上では、概ね100dBになった。

計測室は、21年間で最大85.3dB（401MHz 垂直偏波、図-3(e)）劣化していた。しかし、修繕によって51dBの改善があり、測定場所の中で最も修繕の効果がみられた。400MHz-2GHzでは、20-80dB低下していた。修繕によって最大51dBの性能の向上がみられた。

総じて、修繕前には一部の周波数で竣工時の性能を下回り（図-3 緑丸）、修繕の後に竣工時の性能に概ね回復した（図-3 赤丸）。この傾向は、測定場所に関わらず、垂直偏波においても、水平偏波においても同じだった。

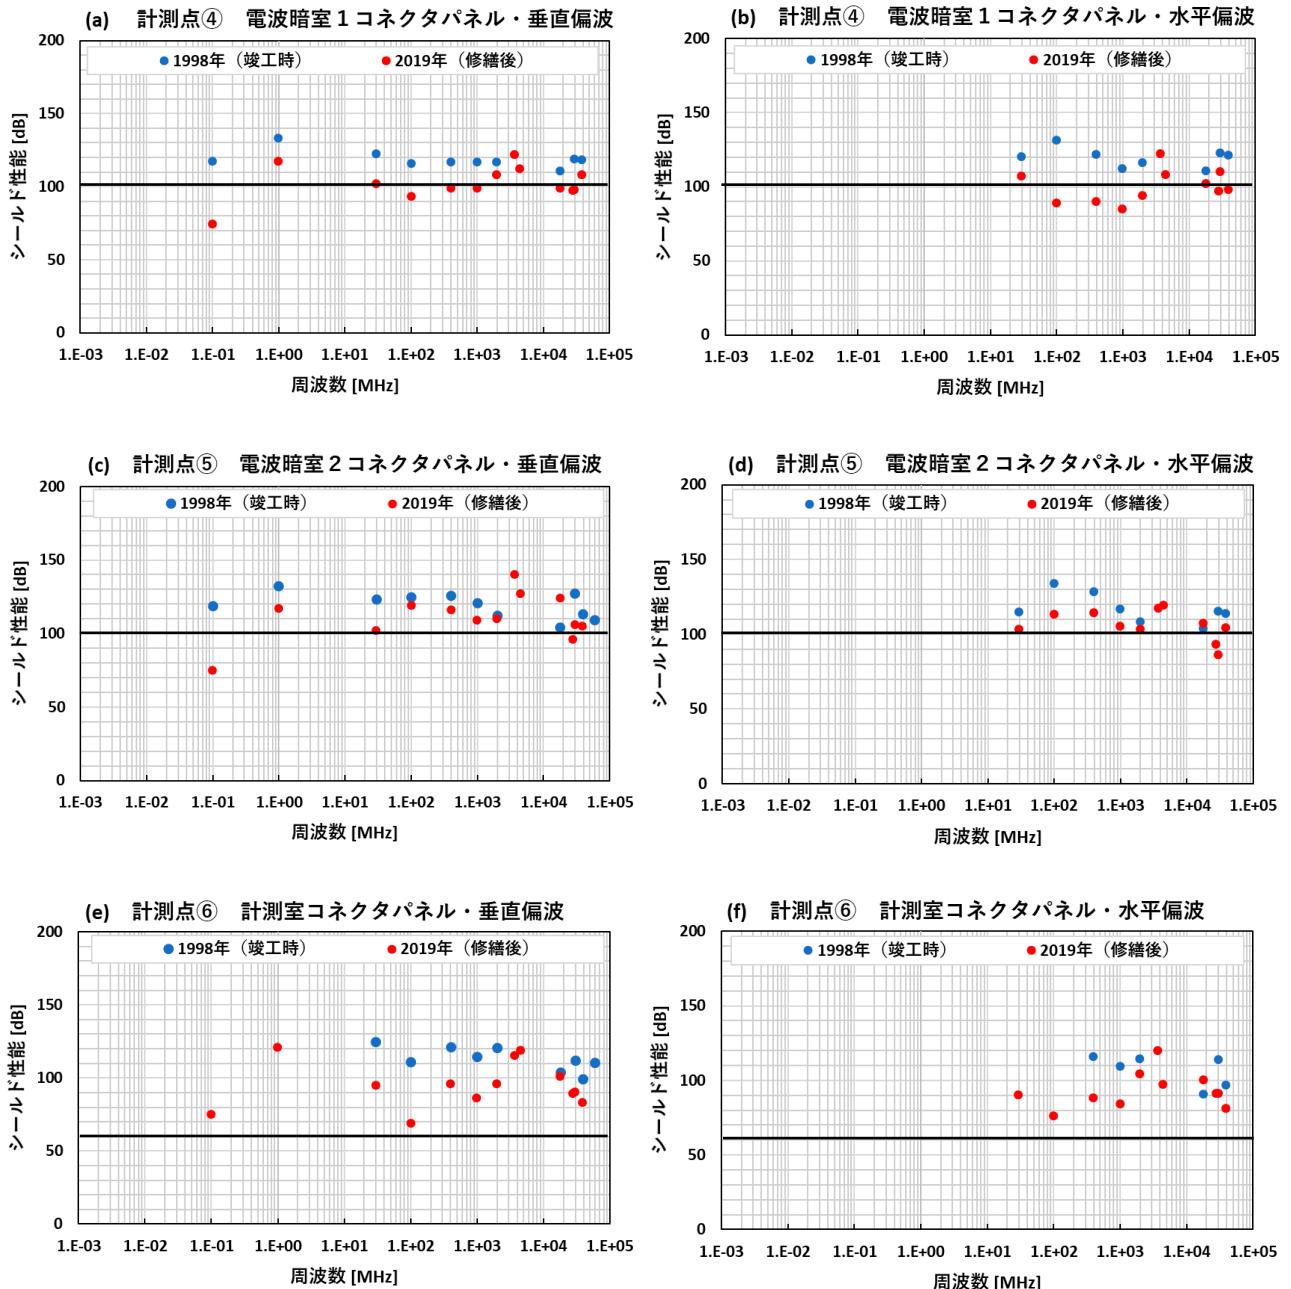
図-4 電磁シールド性能の測定結果（コネクターパネル）

コネクターパネルのシールド性能の経年変化の最大値（1998年（竣工時）と2019年（修繕後）のシールド性能の差）は、電波暗室1で43.2dB（100kHz 垂直偏波、図-4(a)）、電波暗室2では42.8dB（100kHz 垂直偏波、図-4(c)）、計測室では41.7dB（101MHz 垂直偏波、図-4(e)）であり、経年変化はしているものの、その低下の幅は扉よりも少なかった。同様に、シールドパネル、および計測室の窓では、それぞれ最大42.8dB（100MHz 垂直偏波、図-5(a)）、37.9dB（1GHz 垂直偏波、図-5(c)）のシールド性能の低下があったが、それ以外の周波

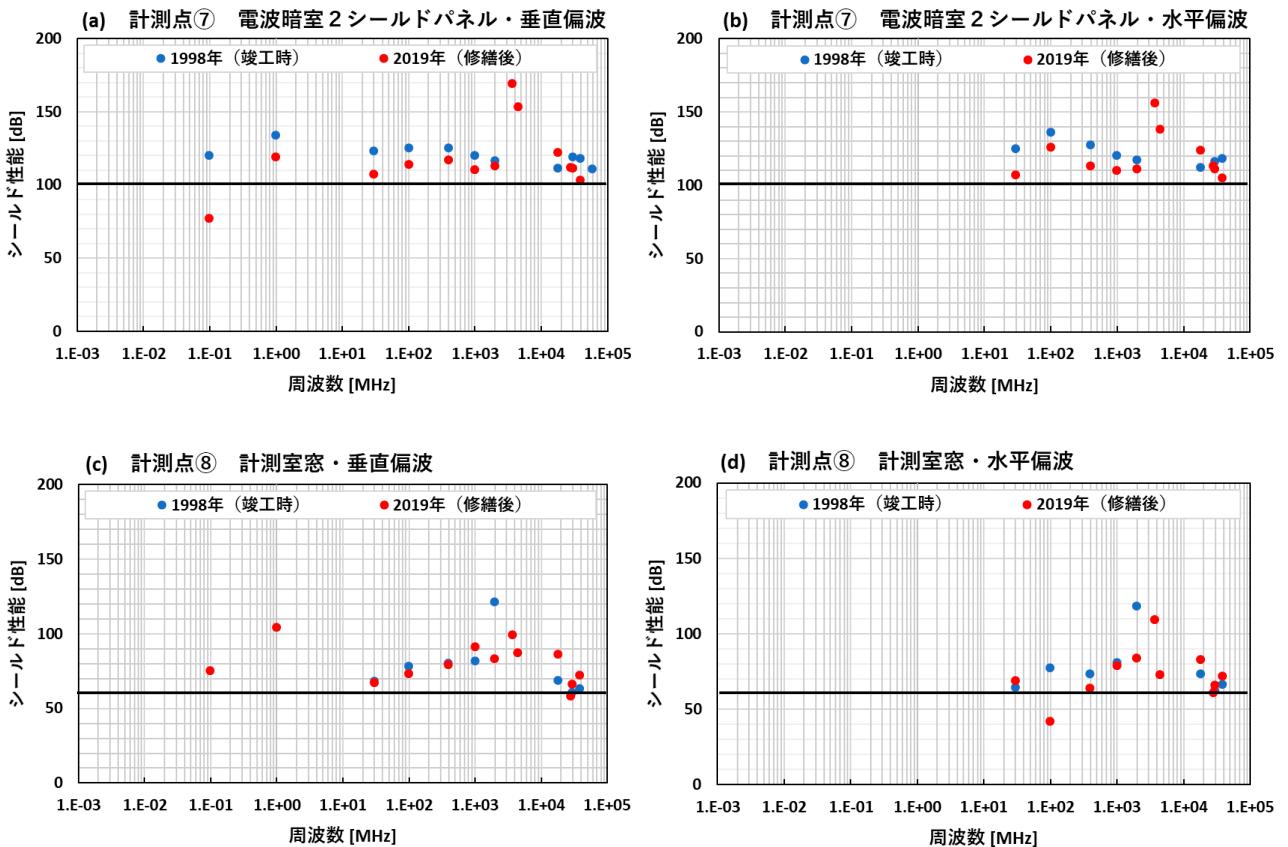
図-5 電磁シールド性能の測定結果(シールドパネル・窓)

数での性能の低下幅は20dB以下であり、扉よりも経年変化が軽微だった。

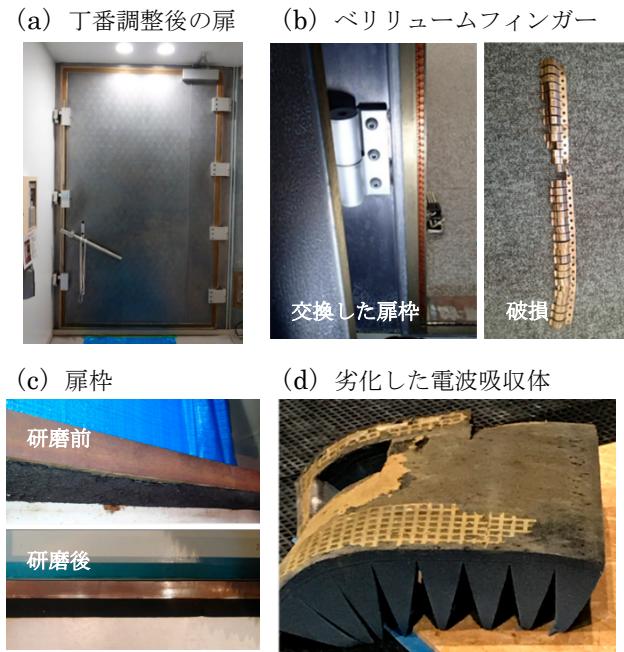
図-6 修繕の様子

完全には元の性能には戻らないことが明らかになった。その結果、現在の電波暗室の性能は、100kHz以外の周波数においては、概ね 100dB 以上、計測室は概ね 60dB 以上になり、竣工時の目標性能を概ね満足することを確認した。また、2.3 修繕で示した修繕を行ったところ、100kHz 以外の周波数において電磁シールド性能の回復がみられたことは、長年の使用による扉の丁番の歪み（空間的隙間）と、扉と扉枠の召し合せ部における電磁シールド部材の酸化（電気的隙間）や破損が電磁シールド性能の低下の一因であったことを意味する。加えて、自然地震や当社研究所敷地内の加震実験などでサイバー実験

棟が揺れたことも扉の丁番のゆがみを生じさせた可能性がある。電磁シールド施設の扉は隙間の管理の要点であることを思い出すと、今回、扉の修繕のみでシールド性能がある程度回復したということは、当施設は一般論²⁾通りの劣化を起こしていたということでもある。

- 2.3 修繕に挙げた5項目の様子を図-6に示す。
- ・丁番の調整の結果、扉の開閉を正常に行えるようになった（図-6(a)）
- ・電波暗室と計測室の扉枠を研磨した（研磨をやりすぎて扉と扉枠の間に隙間ができないよう注意した）
- ・框の吸収体を新しくした（図-6(b)）

- ・破損していた箇所のベリリュームフィンガーとガスケットを新品に交換した（図-6(c)）
- ・扉側のナイフソケットの鋒を研磨した・電波暗室の天井の排気口周辺の電波吸収体が剥離していたので、新品に交換した（図-6(d)）
