平成 30 年 7 月豪雨災害調査報告

奥野 哲夫 吉河 秀郎 栗本 悠平 長谷部 雅伸 生富 直孝 鳴海 智博 南部 世紀夫

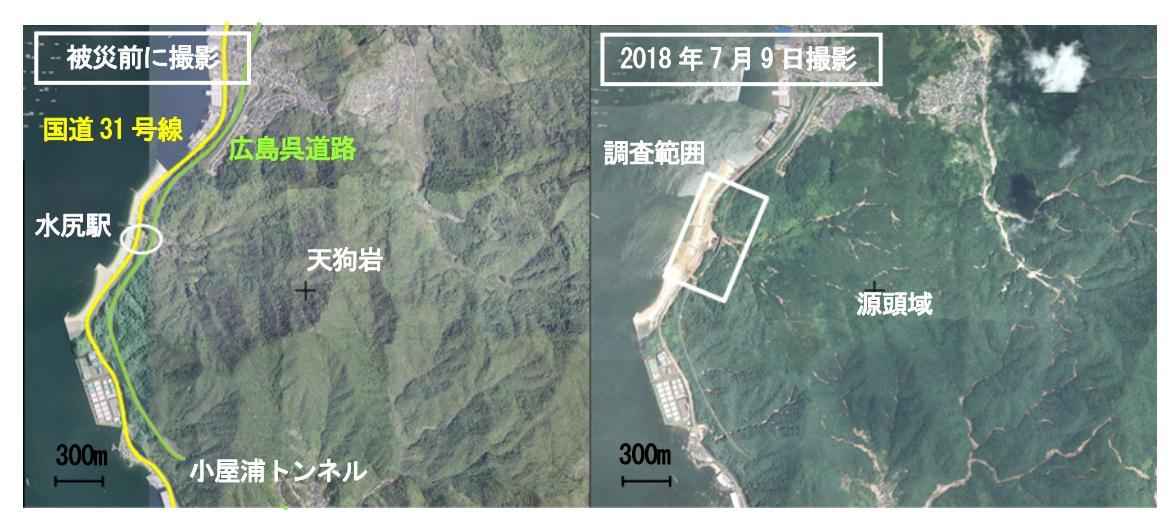
写真-1 水尻地区の被災前後の空中写真 17)

国土地理院による空中写真¹⁰ (写真-1)から、天狗岩で発生した土石流は、元々の谷地形を水平距離で最大1km程 度流下している。特に調査地点は、谷の合流箇所であるため、土石流の規模が増大しやすいと考えられる。

調査範囲は、**写真-1**(右)に示すように土石流の下流から末端部までである。国道31号線沿いで、斜面崩壊や 土石流の痕跡が多数認められた。調査範囲周辺の斜面崩壊の状況も踏まえると、崩壊の発端は表土及び表層の 真砂土と推察され、土石流はそれらと大小様々な花崗岩の礫、流木で構成されている。その中には、2mを超える 巨礫もみられる(**写真-2**)。

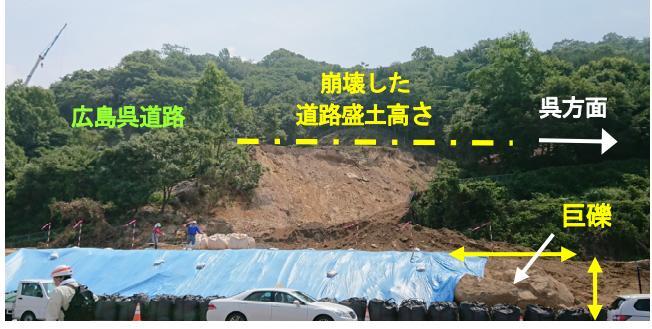
写真-2 広島呉道路の盛土崩壊(盛土流出)

広島呉道路の道路盛土の崩壊は、主要な降雨が終了して1日程度経過した7月8日朝に発生した。その原因は、土石 流の直撃と同時にその外力のみが原因となったのではなく、土石流が盛土上流側の盛土ポケットに流入し、大量の 土砂と流木が盛土内を横断する排水管の呑口を閉塞させて排水機能を失い、路面や盛土内への雨水の浸透が続き、 その結果盛土法面の侵食と盛土内の水位上昇により不安定になり崩壊した可能性がある^{18,19}。

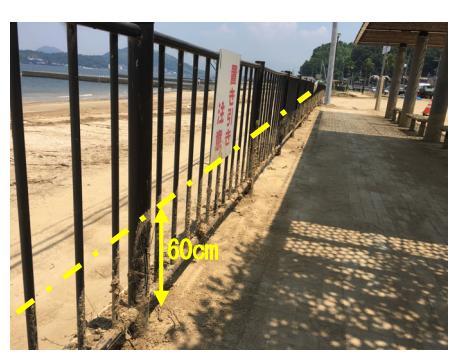
写真-3 国道 31 号線沿い海岸の柵

土石流は、JR呉線、国道31号線を超え海岸まで達している(写真-3,5)。砂浜手前における土石流の厚さは60cm 程度である(写真-3)。ガードレールが倒壊せずに残っていることから、流れは砂浜に流出する前に減衰したと考え られる。被災により広島呉道路、JR呉線、国道31号線が不通となったが、国道31号線は調査時点(7月18日)では 水尻駅付近の海岸側に仮設迂回路を建設し復旧していた(写真-4)。

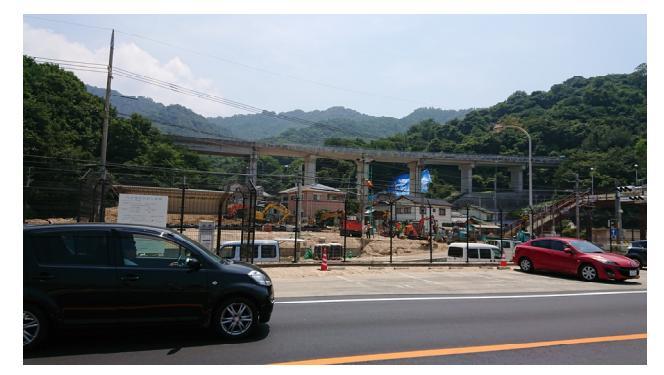
写真-4 復旧した国道 31 号線(高架は広島呉道路)

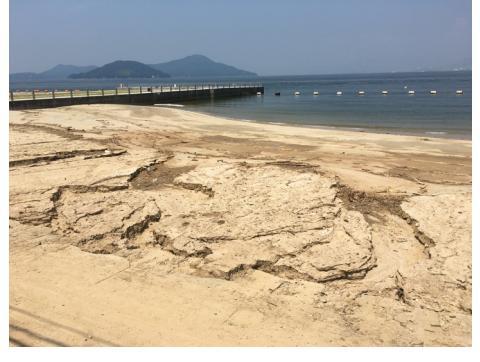
写真-5 水尻地区の海岸に流出した土砂

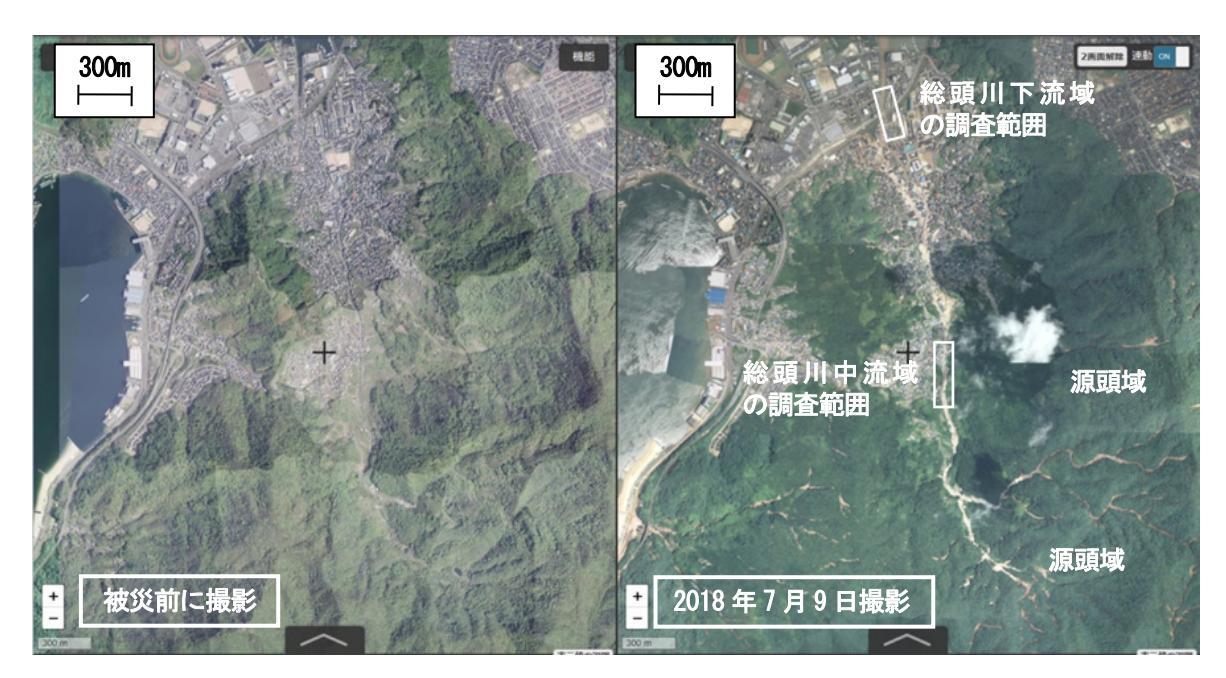
写真-6 安芸郡坂町総頭川の被災前後の空中写真 17)

国土地理院による空中写真(写真-6)から、総頭川では、主に2つの源頭域で斜面崩壊が発生し、それが土石流 となり元々の谷地形および川沿いに流下した様子が認められる。下流域に比べて中流域では越流・氾濫域が狭い と判断される。同地域において中流域で川沿いに観察を行った後、下流域に移動し、被害状況および堆積土砂の違い などについて調査した。

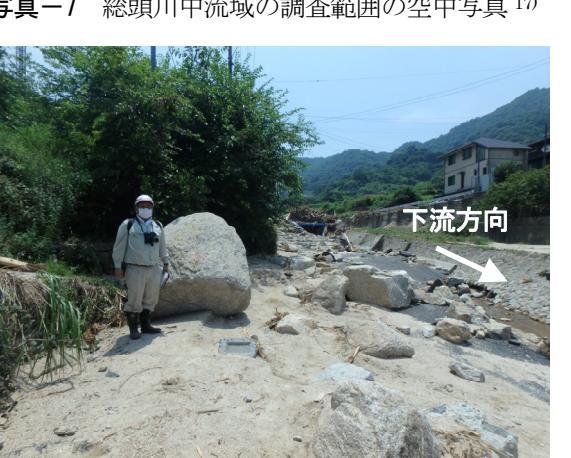
径最大1.2m程度、写真-9)がみられる。河道にかかる橋のガードレールで流木がせき止められており(写真-10)、 その部分で側方に氾濫が進んだと考えられる。

写真-9 総頭川中流域の河道脇道路上の巨礫

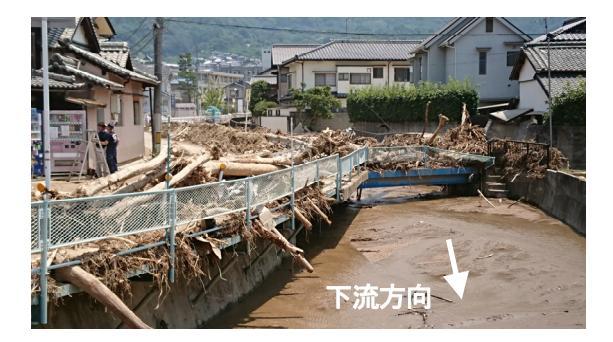
下流域と中流域では土砂堆積状況が異なる。下流域では河道に大きな礫は見られず、河道脇の道路や橋の ガードレールには流木の堆積が見られ、中流域と比べてシルト・粘土サイズの堆積物の量が多い(写真-11)。 調査地点周辺の近隣住民の情報によれば、被災後の降雨による二次災害を防止する目的から、調査時点(7月18日) では河道からある程度土砂が撤去され、河床には1.5~2m程度の厚さに細粒土砂が堆積している状態であった (写真-11)。しかし、災害発生時は河床から道路高まで約3m程度ある河道が全て細粒土砂(真砂土)で埋まり、 河道を河川水が流下できずに側方へ氾濫が発生したようである。河川の治水機能に関しては、河川水量のみな らず土砂災害にも起因した複合的な浸水被害とも言える。発災直後の浸水域には、氾濫して流れ下った痕跡と 思われる細粒土砂の堆積が見られた(写真-12)。

写真-11 総頭川下流域の土砂堆積と流木

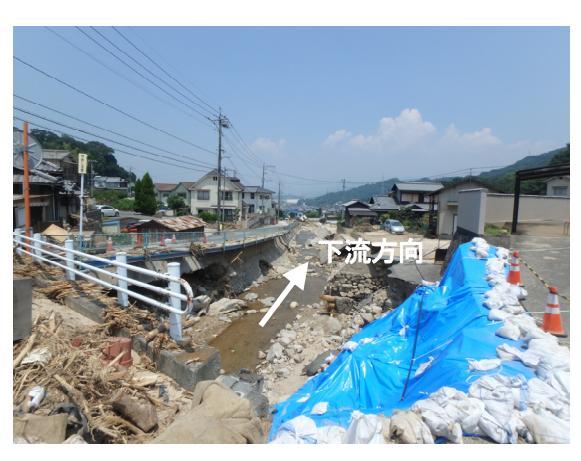
写真-7の地点Aから地点B方向へ川沿いに観察を行った。空中写真から、顕著な氾濫の範囲は河道から側方 に最大30m程度である。現地調査では、その広がりの詳細は確認できていない。観察範囲全体的に至る所で河 道の護岸が崩壊し(写真-8)、住宅の基礎部分が流出し倒壊の恐れがある家屋も見られた。河道には、主に礫や 崩壊した護岸の岩片がみられ砂質~泥質砕屑物は少ない。河道脇の道路には、真砂土等の砕屑物、流木、巨礫(直

写真-8 地点 A 周辺の護岸崩壊状況

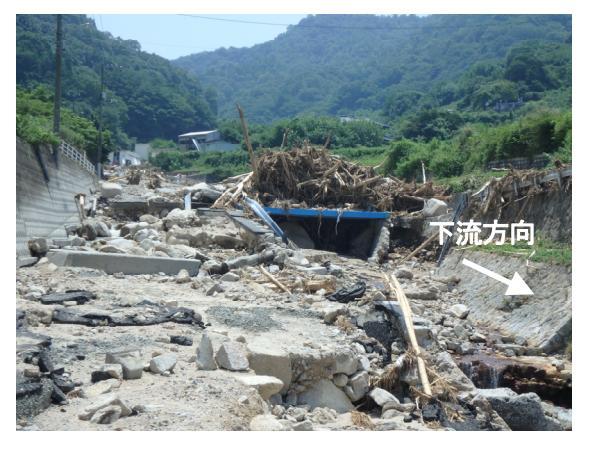
写真-10 地点 B 周辺の橋の流木と道路・護岸崩壊

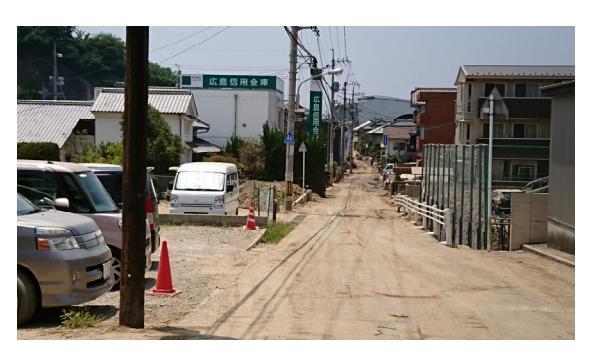
写真-12 総頭川下流域の発災直後の浸水域

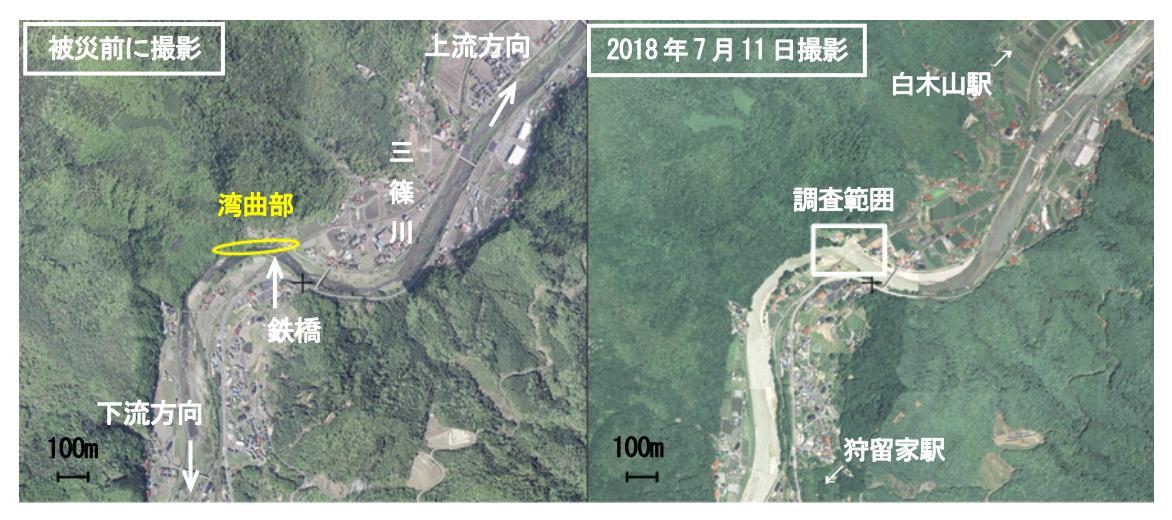
写真-13 JR 芸備線の鉄橋被災前後の空中写真 17)

国土地理院による空中写真(写真-13)から、三篠川では川幅最大まで土砂が堆積しており、鉄橋(長さ83m)の 崩落が確認された地点では、氾濫の形跡が認められる。

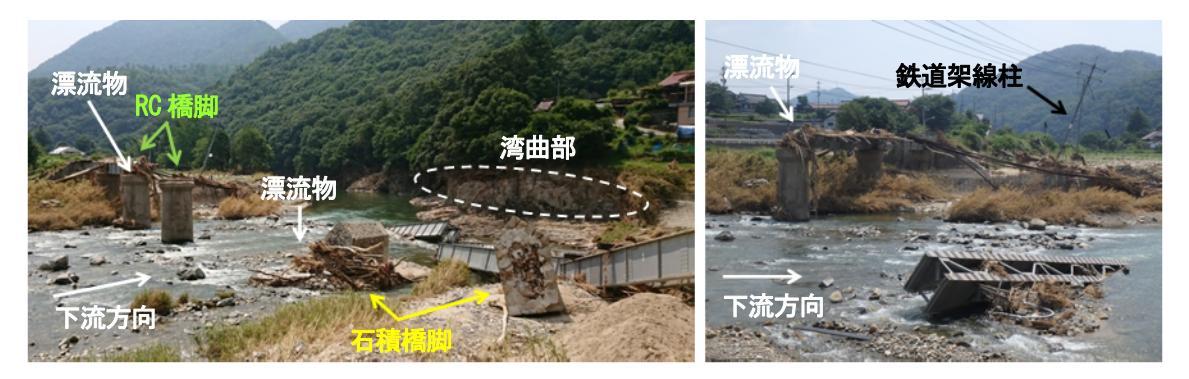
鉄橋の橋脚は、左岸側にRC橋脚2本と右岸側に石積橋脚2本の計4本で構成されており、今回の豪雨で右岸側に 位置する石積橋脚全てが基礎上部から崩壊している(写真-14(左))。それに伴い、鉄道架線柱も大きく変形して

写真-14 JR 芸備線 鉄橋の崩落状況

いることが分かる(写真-14(右))。また、上流部からの流木などの漂流物が橋桁や橋台部でせき止められている (写真-14,写真-15)。鉄橋が流出した地点のすぐ下流側は水衝部と考えられ、右岸側に流体力が集中しやすい地形 であると判断される。

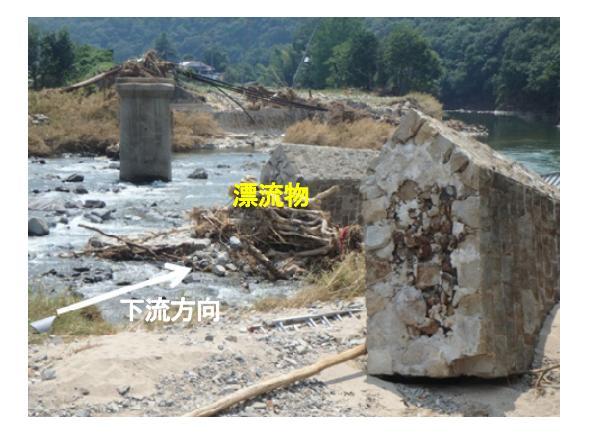
写真-15 石積橋脚の崩壊状況

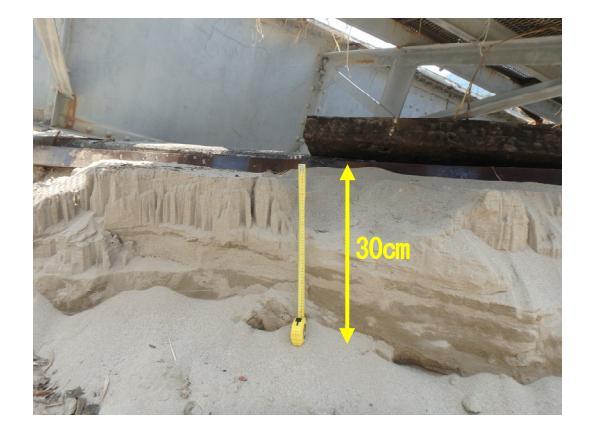
写真-16 石積橋脚の崩壊場所周辺に堆積した砂

今回の豪雨により河川法面の木々が下流方向に傾倒しており、河川の水位はその位置まで上昇したと考えられる。 右岸側においても、水位は川幅全体の高水敷から堤防まで上昇し、水流が河川脇の民家まで及んでいる。鉄橋崩落 箇所の周辺には、平行葉理が明瞭に認められる厚さ30cm程度の砂層(主に細粒〜中粒砂)の堆積がみられ、氾濫した 流れが土砂濃度・流速をある程度継続していたと考えられる(写真-16)。これより鉄橋崩落を起こした河川水は 土砂を多く含んでいたと考えられる。

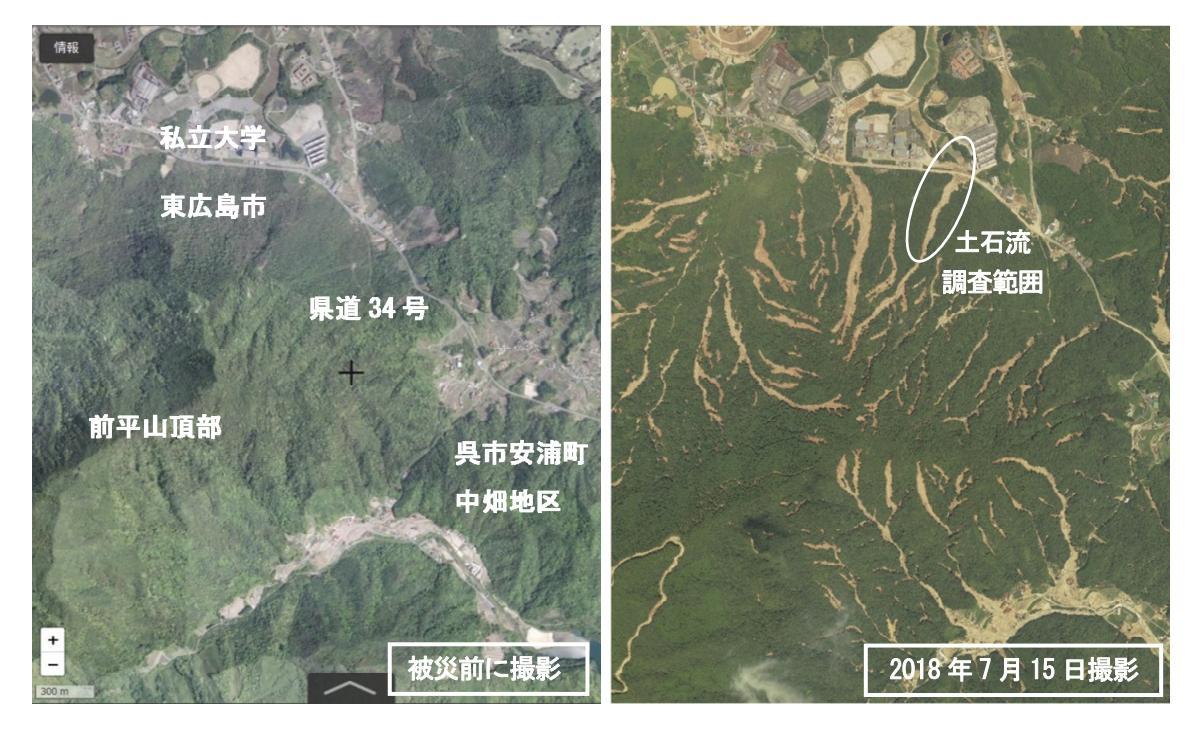
写真-17 呉市安浦町中畑地区~東広島市黒瀬学園台の被災前後の空中写真 17)

国土地理院による空中写真(写真-17)から、前平山をはじめ広域的に斜面崩壊・土石流の発生が多数認められる。 頂部周辺斜面から県道34号などの斜面基部まで土石流が達しているものもあれば、斜面中腹からその痕跡が追え ない箇所もある。崩壊が途中で止まっている場合、今後の豪雨等による二次災害につながる可能性がある。

県道34号に沿って中畑地区における斜面崩壊や土石流の発生状況、集落の被災状況を調査した。現地での斜面 崩壊の状況や空中写真(写真-17)から、本地域の土石流の発端は概して表層崩壊に起因すると考えられる。以下 では、土石流の発生状況に関して治山堰堤の崩壊も含めて重点的に観察した私立大学の南側に位置する前平山斜面 での調査結果を記す。この調査範囲は、前平山においては比較的長距離にわたり土石流が発生した場所であり、 土石流の中流から下流末端部までである(写真-17(右))。

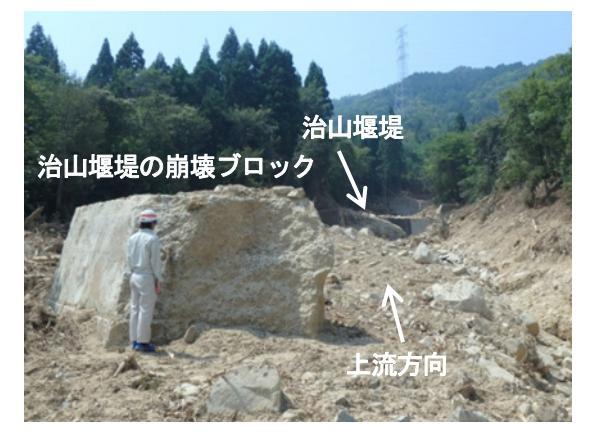
この土石流は、主に流木、表土、岩石ブロック、崩壊した治山堰堤のブロック、流紋岩溶結凝灰岩(写真-18~ 写真21)のほか、崖錘堆積物と判断される礫・砂・泥からなる。土石流の末端部は私立大学の敷地に達している。 県道34号を挟んで上流側と比べて、末端部では、表土などの泥質堆積物をより多く含む。

写真-20 治山堰堤の崩壊ブロック

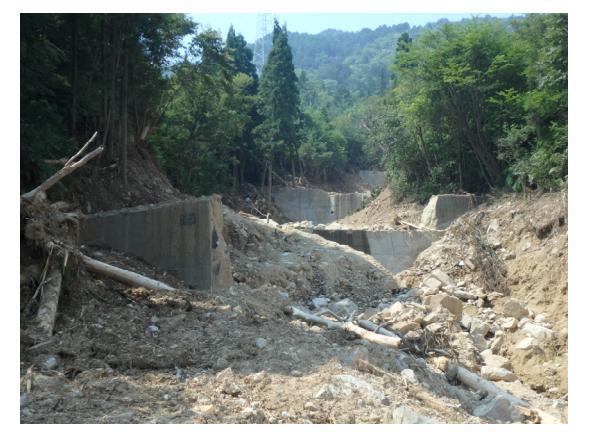
この土石流は治山堰堤を複数崩壊(写真-22)させながら元の谷地形を下刻し、さらに土砂移動量を増加し規模 が大きくなったと考えられる。写真-23は、下流側を向いて谷軸を挟み左側斜面を主に侵食し、右側で堆積が生じ

写真-22 複数の治山堰堤の崩壊状況

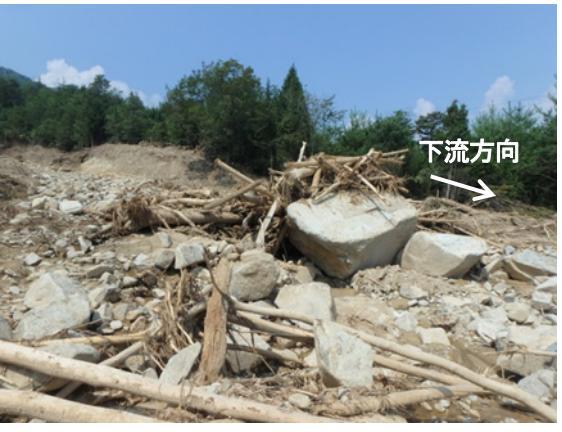
写真-19 岩石ブロック等による流木の集積箇所

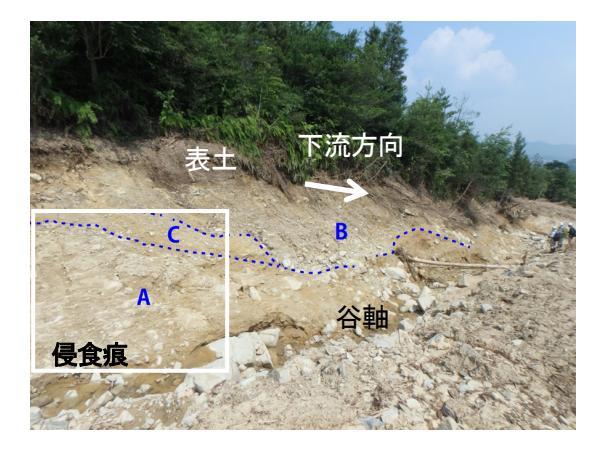
ている様子を示している。左側の露頭には、流れと平行に侵食痕がみられる(写真-23の白枠内)。また写真-23 は、過去に発生した土石流堆積物と考えられる露頭でもある。表土より下位において、大きく分けて2つの堆積 ユニット(A,B)が認められる。ユニットAとBの境界および、ユニットCの上面・基底面は、いずれも侵食面で ある。ユニットCは連続して観察することができなかったため詳細は述べない。ユニットAは全体的に砂質・泥質 堆積物が礫を囲んだ状態になっているため基質支持の堆積層であり、一般的な土石流堆積物と判断される。一方、 ユニットBについては、全体的には基質支持の部分も認められるが、砕屑支持(礫と礫が直接的に接し合う状態) の部分の方が多くみられるため、堆積物重力流というよりも、水流が砂礫を運搬するトラクション流が優勢の環境 下で堆積した可能性がある。以上のことから、規模は異なる可能性はあるが、同調査範囲において、元々の地盤・ 岩盤を侵食するような土石流が過去に複数回発生し地層中に保存されていると考えられる。

写真-23 過去の土石流堆積物と考えられる露頭
