# 地震対策の導入事例

これまで紹介してきたさまざまな地震防災技術は、  
どのような建物に導入されているのでしょうか。ここでは、その導入例の一部をご紹介します。

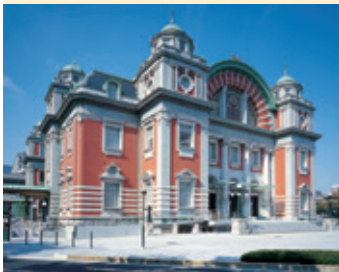
公会堂の全体構造図

大阪市中央公会堂は、大正7年に建設された建物で、平成12年3月から平成14年9月末にかけて保存・再生工事が行われました。工事では、免震レトロフィットを採用するに際し、軟弱な中洲に建設されたことで生じた傾斜を修正。また、大地震の際に液化化する恐れもあるため、25メートルの深さまで地中連続壁を構築しました。

- 建物概要  
所在地：大阪府大阪市  
構造：鉄骨煉瓦造、鉄筋コンクリート造  
階数：地下2階、地上3階
- 建物の主な地震対策  
免震レトロフィット  
ブレースによる屋根鉄骨面の補強  
鉄筋コンクリートによる煉瓦壁の補強など

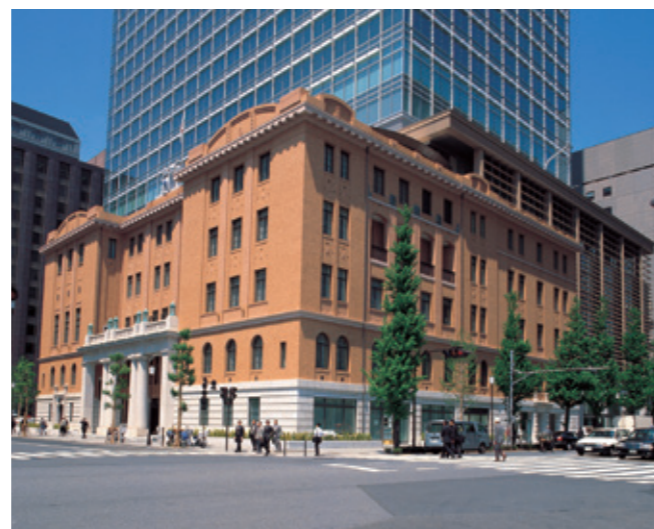
## 保存・再現工事での免震レトロフィット

日本工業倶楽部会館は、大正9年に建設された建物で、平成11年12月から平成15年1月にかけて保存・再現工事が行われました。工事は、歴史的に貴重な空間を有する建物の3分の1を保存し、3分の2は躯体から再現して一体化させ、免震装置に載せるというものでした。保存部分は、工事に先立つ

て1.2メートル曳屋（移動）し、関東大震災で沈下した建物の傾きを修正した後、免震装置が設置されました。

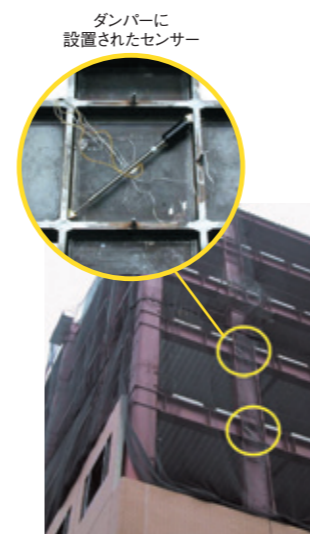
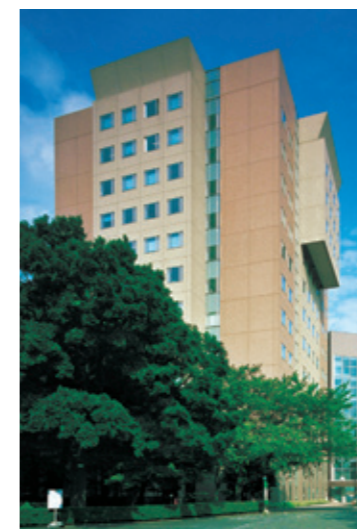
## 制震ダンパーをモニタリング

日本女子大学百年館（平成15年6月竣工）では、ダンパーによる制震構造が採用されています。加えて、制震ダンパーが揺れを吸収する力を保っているかどうかを常時診断・評価するため、構造ヘルスマニタリングシステムが導入されています。柱や梁などの構造部材に、計64点の光ファイバーセンサーが設置され、そのうち12点が制震ダンパーに直接取り付

けられています。これらセンサーによって、構造の安全性を診断、評価しています。
