# 6 ピヤの載荷試験報告

## —その1 ベノート杭の破壊例—

高橋賢之助

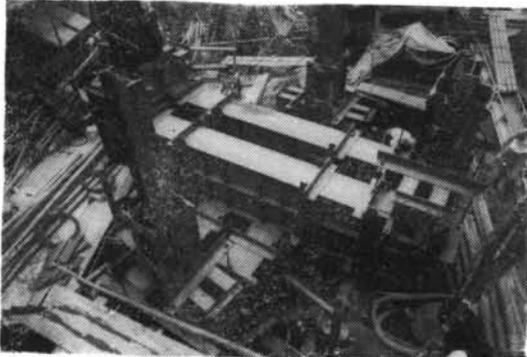
写真-1 載荷試験装置

コンクリート打設51日後の1959年8月31日より載荷試験（写真-1）を開始したが、9月3日に到り530tonより

荷重の増加ができず、4日沈下量が約120mmに達したので1時中止し、9月7日再度載荷したところ、沈下量が約280mmの時、杭頭部が横に移動していることを発見したので載荷試験を止めた。（図-2、表-1）

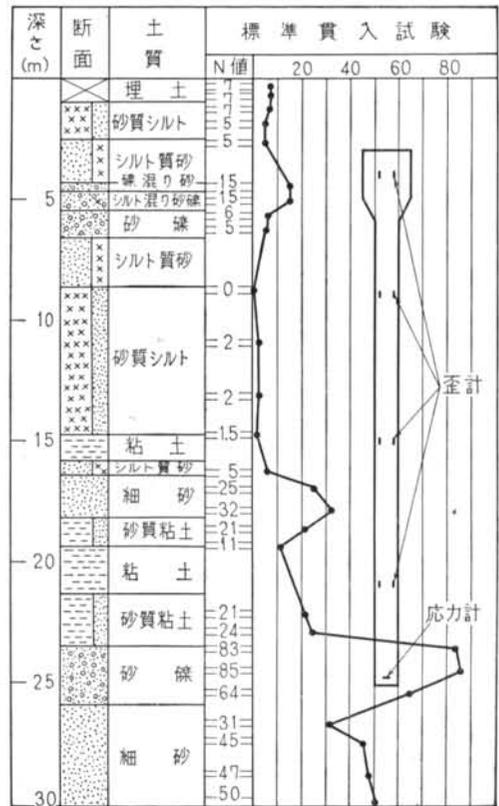
図-1 地盤と杭との関係

BENOTO EDF 55 型機（ケーシング外径 970mm 内径 890mm）を用い、図-1 に示す地層において -25m まで掘削し、主筋 25mm 25本、スパイラルフープ 13mm ピッチ 200mm を配筋し、生コンクリートを打設した。この鉄筋にはカールソン型歪計を 8 コ、応用計を 1 コ結束した。（図-1）

図-1 に示した歪計 8 コの内、一番上の 2 コを除いた 6 コがコンクリート打設中に断線したらしく測定できなかったが、さいわい一番下に入れた応力計は測定できた

その結果では、300tonの載荷で杭下端に荷重が全く伝達されず、500tonの載荷で約14ton/m<sup>2</sup>、杭全断面に対して約11tonが伝達された。東京下部砂礫層がこの程度の荷重で破壊するとは考えられないので、完全に杭体の破壊と判定し、その原因を調査することとした。

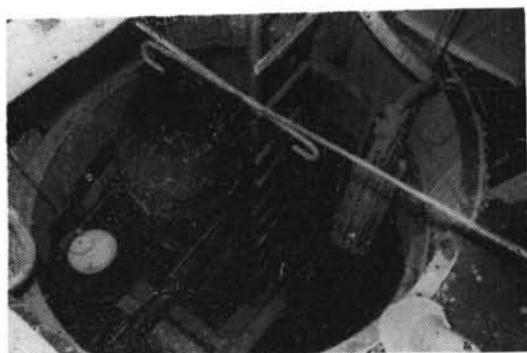
写真-2 深礎工法による堀削調査

ようなものに当り堀削できなかった。-13m付近はボーリングの結果、大体均質は軟かい沖積シルト層であることから、この付近で破壊しているものと推定し、直径3mの木田式深礎工法により杭周囲を堀削した結果、推定どおり-13m付近で杭が膨れており、堀削が進むにつれ

膨れている部分のコンクリートが落下し、鉄筋の挫屈しているのが見えるようになった。(写真-2、写真-3)また鉄筋内部のコンクリートは木片などで簡単に堀り出すことができ、(写真-4)下部は略水平で良質のコンクリートの杭となっており、上部は砂利のよく見える不良質コンクリートであった。

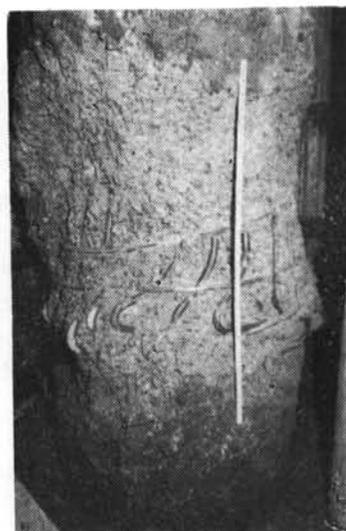
写真-3 杭体の破壊状況

破壊部の主筋はちょうど溶接部になっており、この溶接部で挫屈していた。またスパイラルフープは2か所が溶接部で破断し、他の2か所は伸び率限度を超えて破断しており、その内1か所は約30cm、他は約10cm開いていた。

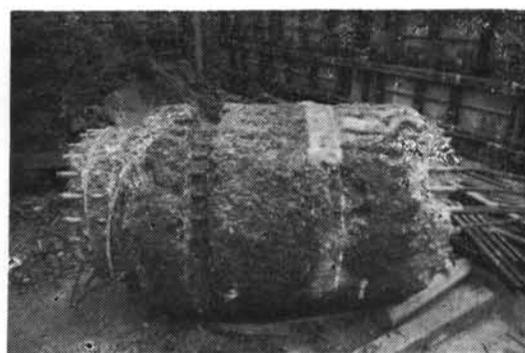
↑  
下位置塊 中位置塊 上位置塊  
写真-5 破壊部より上のコンクリート塊

破壊部より上のコンクリート(長さ約2m)の内、上部約70cmが良質のコンクリートであり、この状態は写真-5でも見ることができる。このコンクリート塊を取り出して3コに切断し、それぞれ、上位置塊・中位置塊・下位置塊と名付けた。

上位置塊と中位置塊との境界の鉄筋を熔断し、クサビを打ち込んで切断したところ、上位置塊の中位置塊に接した部分のコンクリートは、粗骨材が非常に少なく、ほとんどモルタルだけのように見え、中位置塊の主筋は1

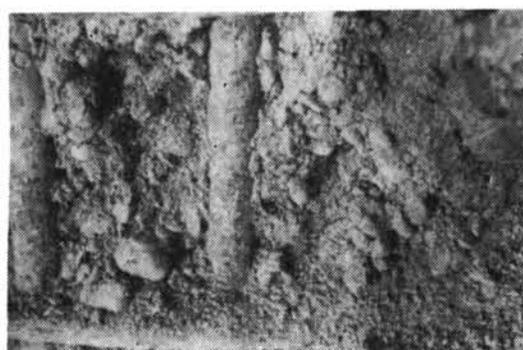
写真-6 砂利表面の洗われたコンクリート

ポンドの片手ハンマで簡単に抜くことができた、また、下位置塊のコンクリートは、砂利が水で洗われたように見えた。(写真-6、写真-7)

次に浮上水のあるところに14mもの高さからコンクリートを落下させたと考え、最初に投入されたコンクリートのセメント分が水に分散し、砂利の表面が洗われセメント分の少ないコンクリートが打設されるが、次第にこの現象が少なくなると考えられる。この洗われたと考えられるコンクリートが写真-6、写真-7でありまたこのように考えると不良質コンクリートの骨材セメント比が表-5のように大きくなって良い。

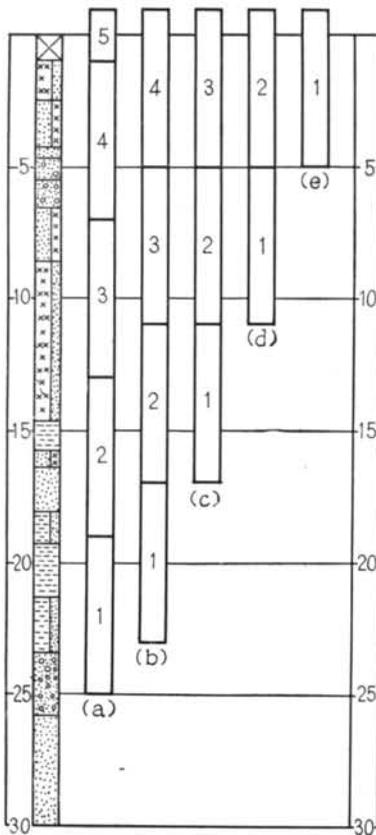
図-3 ケーシングの引抜き

ケーシング1本の長さは6mであり、4本用いると24mとなる。しかし調査対象杭の先端深度が25mであるから、ケーシングを5本用いなければならない。この5本目のケーシングは長さ2mとした。(図-3を参照しながら)ケーシング圧入完了時のケーシング下端(-25m)の土質は東京下部砂礫層である(a)5本目のケーシング(2m)が引き抜かれると下端が約-23mとなり(b)土質は硬質の下部砂質粘土となる。この粘土層は当敷地で-18.1m~-23.4mにあり、不透水層を形成してケーシング引抜き

4本目のケーシング(6m)が引き抜かれると下端が約-17mとなり(c)東京上部砂層となる。この層は-15.8m~-18.1mにあり一般に水を有する。3本目のケーシングを引き抜くと(d)2本目を引き抜くと(e)のようになり、それぞれ砂質シルト、砂となるが、比較的浅いため水の問題は少ない。ケーシングの引き抜きと時刻との関係は、現場の記録から表-7のとおりである

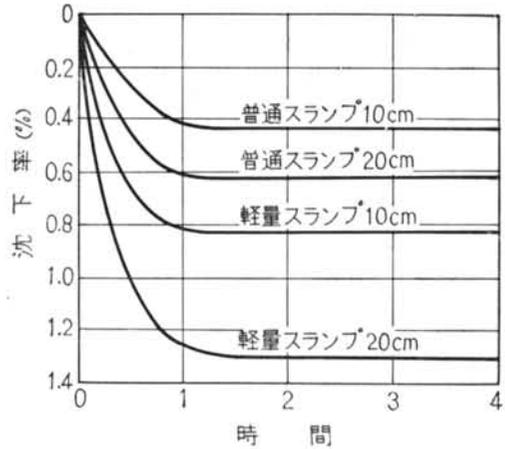
図-4 時間と沈下率との関係

コンクリートは、打ち込み後1~2時間で水と諸成分との分解がおこなわれ、比重の重いものは沈み、軽いものは浮き、表面に浮上水がにじみ出る。東大の実験によると、この現象は約1時間でほとんど終了すると報じている。(図-4)

分である。またスラブを20cm(実際は表-3から約19cm)とすると、図-4から沈み率は約0.4%となる。この0.4%を水と考えると2号車のコンクリート打設までに約10リットルの水が浮き上がり、2号車のコンクリートに混入され、水セメント比が大きくなって強度が低下する。

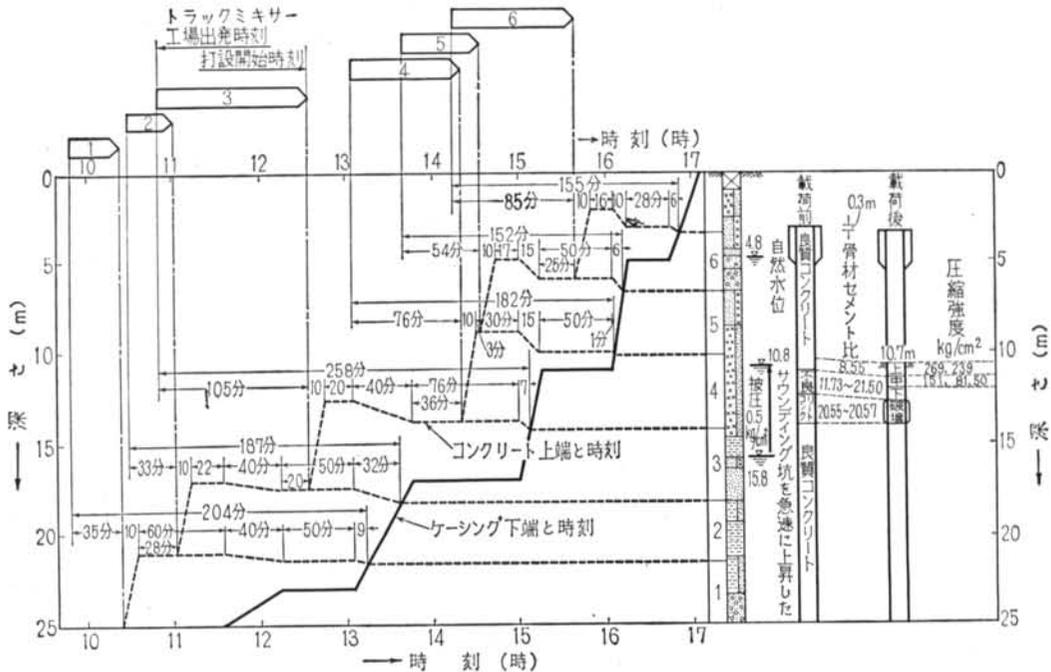
図-5 破壊原因調査総合図

本調査対象杭におけるトラックミキサーの工場出発時刻、コンクリート打設時刻とコンクリート上端深度との関係、ケーシングの引き抜き時刻とケーシング下端深度との関係、土質、地下水、実際の杭等の総ての関係を図-5 に示す。

図-5 から次の事項がわかる。

ケーシングの回転によってコンクリートとケーシングとの間に間隙が出来うことは前に記した, このことと前記㉔~㉙の結果から, 3号車のコンクリートの上に多量の水が浸入したと考えられ, 次に打設した4号車のコンクリートの水セメント比が大きくなり, 強度低下した不良質コンクリートができると考えて良い。

破壊部附近の土質は砂質シルトで、水はにじみ出る程度であり、しかも4号車のコンクリート打設時には、ケーシングによって遮断されていたのであるから、この水の浸入は考えられないが、ケーシング下端が $0.5\text{kg}/\text{cm}^2$ の水圧をもつ細砂中であり、4号車のコンクリート打設前にはケーシングの中にコンクリートが約3.2mより入っていなかったこと、この3.2mの状態では36分もの長い間、しかもケーシングを回転しながらあったことなどから、上部砂層中の被圧水がケーシング内に浸入したと考えられ、この水によって次に打設したコンクリートの強度低下が考えられる。

このためには図-5のような図を書き、水圧、湧水なども考慮して、コンクリートの打設、ケーシングの引き抜き時期と先端の深さなどにつき、周到なる計画を建てなければならない。ケーシングの引き抜きが遅れ、コンクリートが予定のだけ投入できず、細い杭ができたため増し杭をした例もある。

#### (8) 施工中図-5 に示したような図が書けるよう記録をとること

時刻、コンクリート量、打設開始時刻、終了時刻、ケーシング引き抜き開始時刻、終了時刻、引き抜き長さなどを詳細に記録する。また掘削時には成層状態、水の状態も記録し、必ず全部の杭について図-5のような図を書くこと。この図は施工精度を判定するために必要となりまた現在の機械の改良にも貴重な資料となる。
