高層建物の振動特性

第一生命大井町ビル
日本不動産銀行本店ビル
日産自動車ビル
日立エレベーター研究塔

山原 浩
市之瀬 絢一
広瀬 道孝
渡辺 弘之

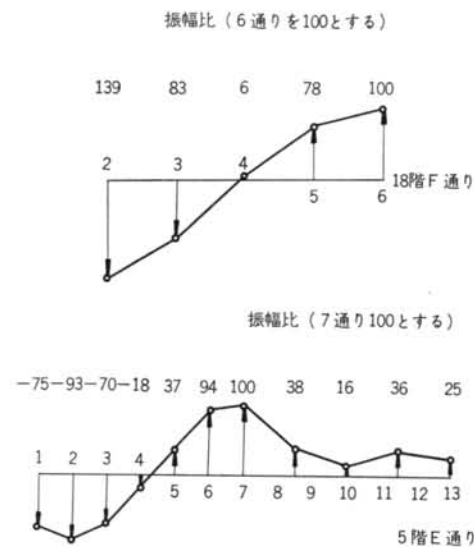
図-10 S-N 1次共振における上下動振幅比分布

図-10はS-N 1次共振時における18階および5階床の上下動振幅比分布を示したものである。同図から同建物は図-11に示すようなモードになっていることがわかる。

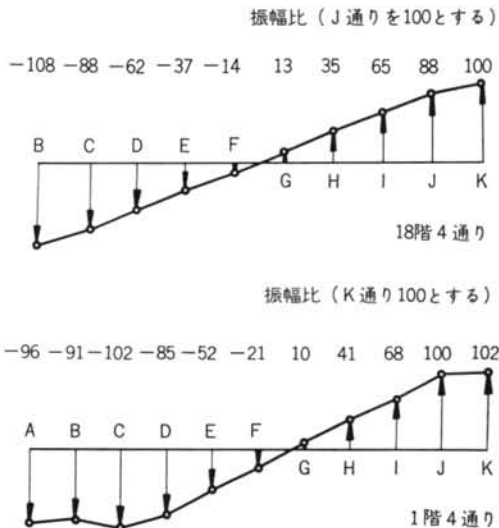
図-12 E-W 1次共振における上下動振幅比分布

図-12はE-W方向について18階と1階床の上下動振幅比分布を示したものである。

これらの結果から、低層部のはね出し部はロッキングに対し充分剛になっていないこと

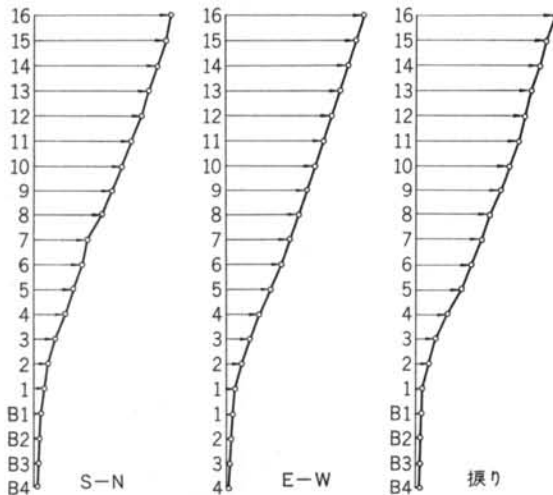
図-24 1次振動モード

図-24はS-N, E-Wおよび振りの3種のモードについて、共振時の振幅比分布を示したものである。

すべて連続したなめらかなカーブになっている。建物の最下層に相当する地下4階床上の応答は、14階床を基準として2~3%になっている。やはり厳密には基礎盤で完全固定ではなく、建物の運動に地盤の変形による成分が含まれている。

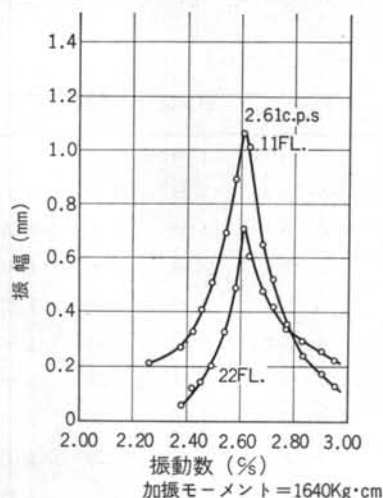
図-26 曲げ1次の共振曲線

図-26は、曲げの強制振動における1次の共振曲線であり、図-27は2次の共振曲線である。
