## ある4種PC鋼棒の破断事故から

久 富 洋  
藤 盛 紀 明

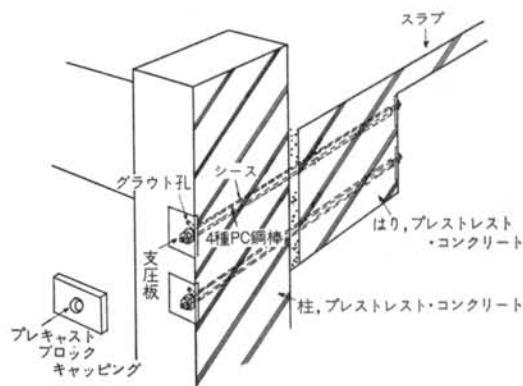
図-1 事故を起こした柱とはりの締付け部

当社施工のプレストレスト・コンクリート構造を持つ建築物の構造部材であるPC鋼棒が破断するという事故が発生した。この建物はA設計事務所・B構造研究室の設計によるもので、柱・はり等をすべてプレストレスト・コンクリート部材で構成し、相互をPC鋼棒で締付けるといった特異な構造計画を持っている。事故はこの柱とはり(スラブ共)を締付けているPC鋼棒に生じた。もし引続いてこの事故が進行すれば、はりスラブは柱と構造的なつながりを失い落下するといった重大災害になる。

見過がれていることが判明した。柱とはりの締付け鋼棒は1か所に4～8本あり、1建物に約200本の鋼棒を数える。事故を発見した時点で1か所1～2本の破断、全数で5本の破断が認められた。図-1に柱とはりの締付け部を模型的に示す。

物に対し、全鋼棒部のグラウトの在否確認調査を行なった。調査方法はグラウト孔(図-1参照)からピアノ線を挿入するもの、および一方のグラウト孔から空気入れてエアを圧入し、他方のグラウト孔からこれが漏れ出す状況を調べるものである。定量的にはほとんど根拠とはならない方法ではあるが、現場の条件から適当と判断されたものである。

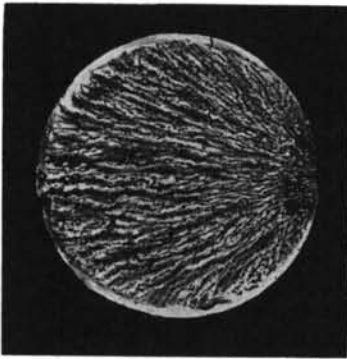
図-2 PC鋼の脆性破断面

破断面はいずれも鋼棒に直角な平面状で、これに特有なヘリングボーン模様のある脆性破壊の様相を呈している。図-2にこれを模型的に示す。鋼棒の表面は一様に発錆をしているが著しいものではない。ただし破断部分を中央にして1側に黒ずんだ錆が認められる。図-3にその様子を示す。この側が建物に取付けられていた場合のいずれの側(上または下)であったかは不明である。

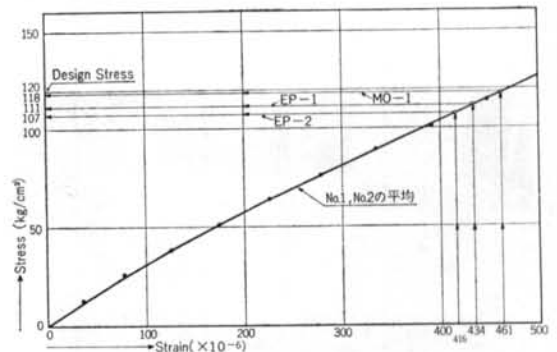
図二 材令3日のコンクリートの Stress-strain Curve

曲線を表-3, 図-2, 図-3, 図-4に示す。

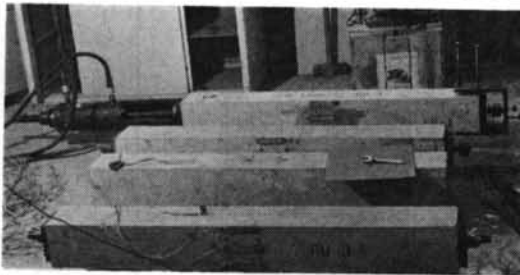
写真-1 試験体形状

コンクリート表面の歪変化の測定はワイヤーストレンゲージおよびコンタクトゲージによる。(写真-1)

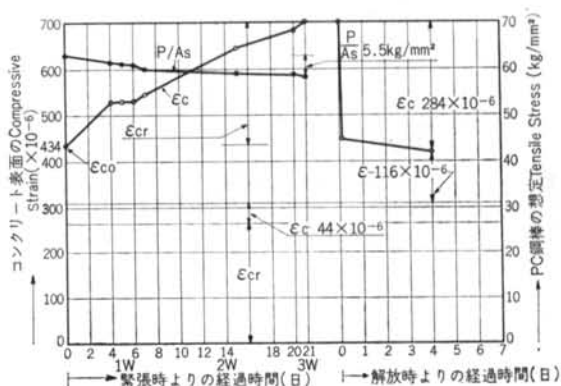
図-5 EP-1 緊張および応力解放後のコンクリート表面の歪

6.1 両端のナット弛緩後のコンクリート表面の歪変化  
実験の結果を表-5, 図-5, 図-6, 図-7, 図-8, 図-9, 図-10, 図-11に示す。

図-5-11の符号の説明

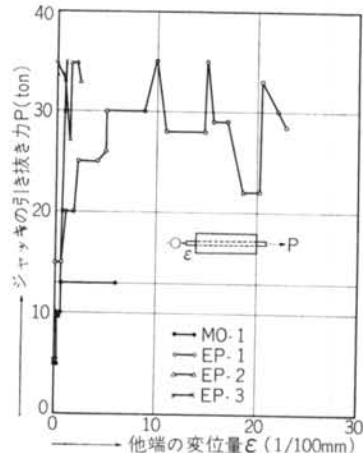
図-12 引き抜き試験結果

6.2 両端のナット弛緩後のPC鋼棒の引き抜き試験  
結果を図-12に示す。

(1) エポキシ樹脂はクリープ変形をおこし、低荷重でも

他端の変位がみられる。

- (2) エポキシ樹脂の見掛けの最大付着力は  $37\text{kg}/\text{cm}^2$  より大である。
- (3) モルタルの付着力は  $14.2\text{kg}/\text{cm}^2$  である。

エポキシ樹脂の付着力はモルタルのそれに比してはるかに大きく、PC鋼棒破断時の飛来防止効果は十分保有するものと考えられる。

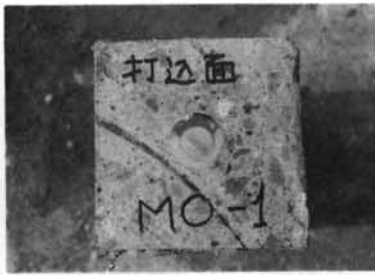
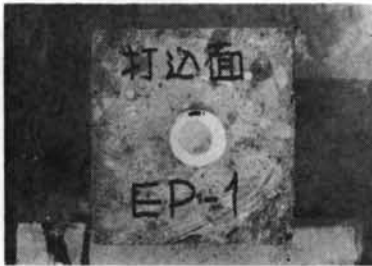
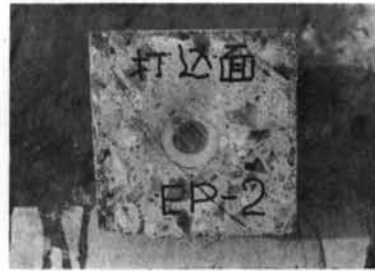
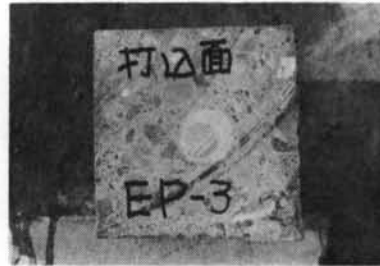
各試験体の切断面の写真を写真-3, 写真-4, 写真-5, 写真-6に示す。

EP-2, EP-3は完全に充填されているが, EP-1, MO-1は上部に空隙がみられる。

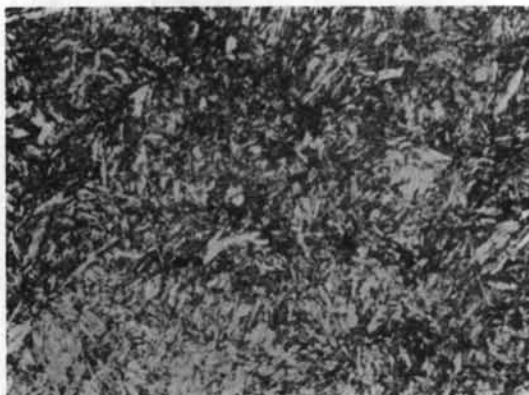
写真一1 に示すように正常な焼もどしソルバイト組織を呈している。水素脆性割れはマルテンサイト組織のみに限られると思われがちであるが、炭素鋼の遅れ破壊についてはソルバイト組織が一番敏感で粗大パーライトが最も鈍感であるとする報告もあるし、ベイナイト組織が同

じ強度レベルのマルテンサイト組織と同じ程度の感受性を持つとの報告もある<sup>4)</sup>。したがって試料によってC含有量や強度の差もあり、組織だけでは一概に論じることができない。

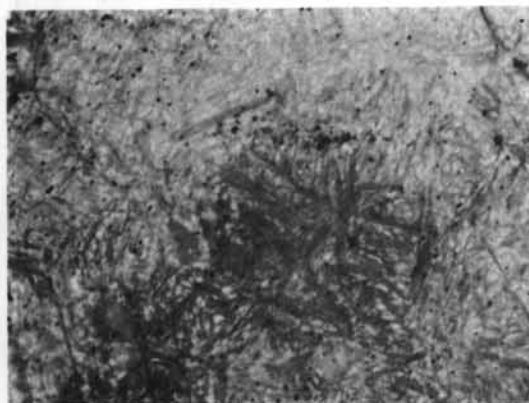
写真一2

また同試料を 900℃×0.5hr 加熱し水焼入れした試料の縦断面の硬さ測定結果も中心部までよく焼きが入っていることを示している(第4表 写真一2参照)。

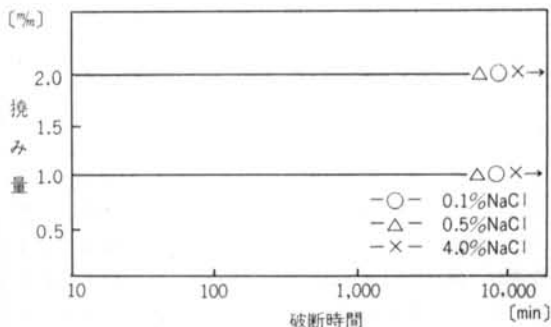
第2図

0.1~4%NaCl 溶液中におけるSBPC 4種試片の応力腐食割れ感受性を第2図に示した。腐食減量が非常に多く全面腐食の進行のみで、10,000minの浸漬後も応力腐食割れの様相は全く見られない。

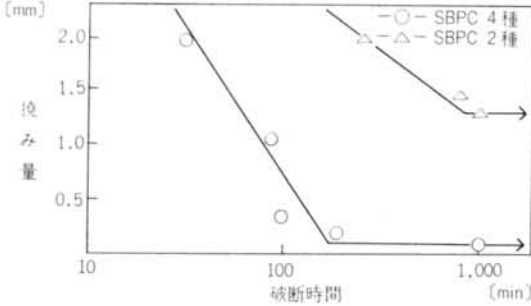
第3図

第3図に0.5%酢酸飽和 $H_2S$ 和溶液中におけるSBPC 4種とSBPC 2種の水素脆化感受性を示した。4種の感受性は非常に高く撓み量1m/mを越えると1hr以内に破断し、その限界応力は44kg/mm<sup>2</sup>付近にある。写真一3に4種(上)・2種(下)の水素脆化試片の脆性破断部を示した。このように4種が著しく水素脆化を生じやすいことから事故発生の主要な原因はこの水素による脆化であろうと推察される。

- 住友の報告にあるように<sup>1)</sup>2種圧延鋼棒は1年間の大気曝露を行なってもその機械的性質はあまり劣化しないのに対し、4種熱処理鋼棒は絞りのみが低下する<sup>5)</sup>という現象は明らかに水素脆化特有の現象であるし、第3図からも事故原因が水素による遅れ破壊によるもの

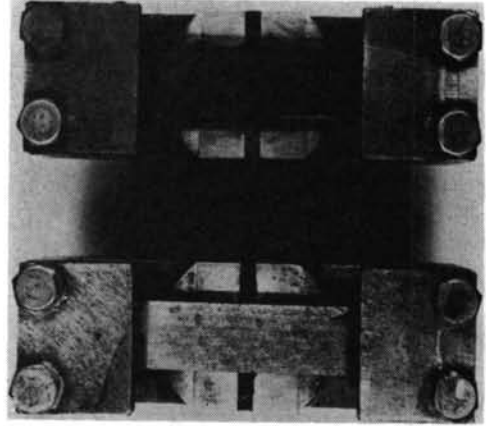
写真一4

る。写真一4に水道水中(上)とグラウト添加溶液中(下)に3日間浸漬した試料の腐食様相を示したが、全面腐食(水道水の場合)と局部腐食(グラウト添加水溶液の場合)の違いがはっきり判別できる。
