鋼管矢板工法に関する研究(その2)

—钢管矢板井筒基礎の鉛直施工精度—

小 稲 庸 夫

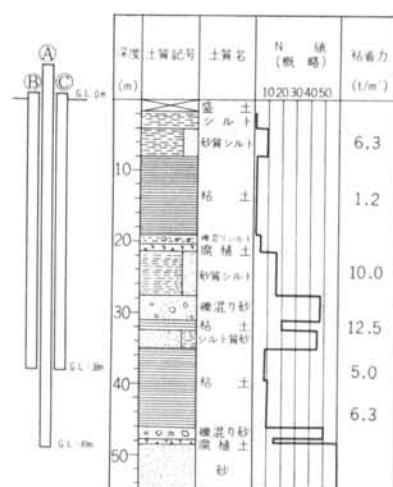
図-2 土質

値2~10のシルトまたは砂質シルト、-8m~-19mはN値2程度の軟弱粘土、-19m~-27mは途中に礫混りシルトまたは腐植土をはさんだN値16程度の硬い砂質シルト、-27m~-35mは途中に粘土をはさんだN値45程度の砂礫でいわる第1天溝層といわれているものであり、それ以深は-46mまでN値8~10の粘土、-46m以深はN値50以上の砂礫または砂である。

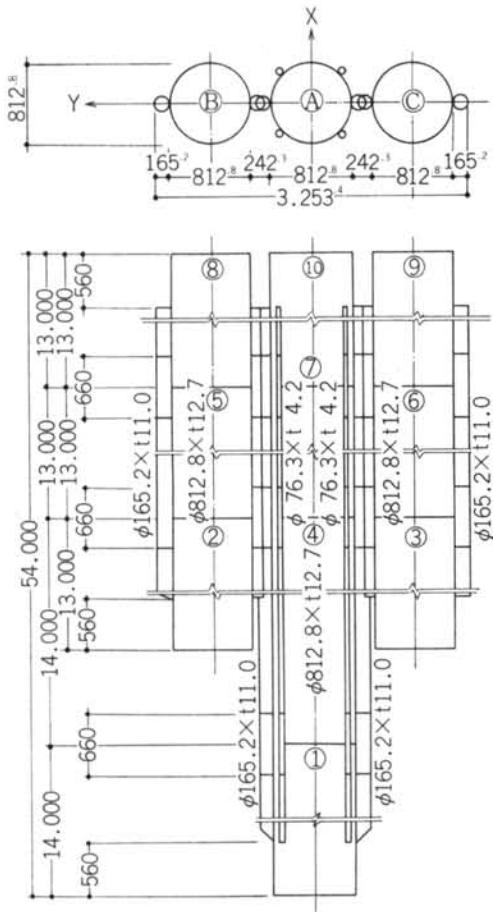
図-3 実験用鋼管矢板

実験用鋼管矢板は図-3に示すようにⒶ, Ⓑ, Ⓒ 3本の矢板鋼管から構成され、Ⓐは $\phi 812.8 \times t 12.7 \times l 54,000$ 、ⒷならびにⒸは $\phi 812.8 \times t 12.7 \times l 39,000$ である。

打込みは図-3に示す①~④(この数字の順に打込んだ)の矢板鋼管をVM 2-5,000型バイプロハンマー1台で行ない、⑤~⑩の矢板鋼管をMB-70型ディーゼル・パイレ・ハンマーで行なった。打込深度はⒶが-49m、ⒷならびにⒸが-38mであり、打止時の貫入量、リバウンド量およびハンマー落下高は表-1に示すとおりである。

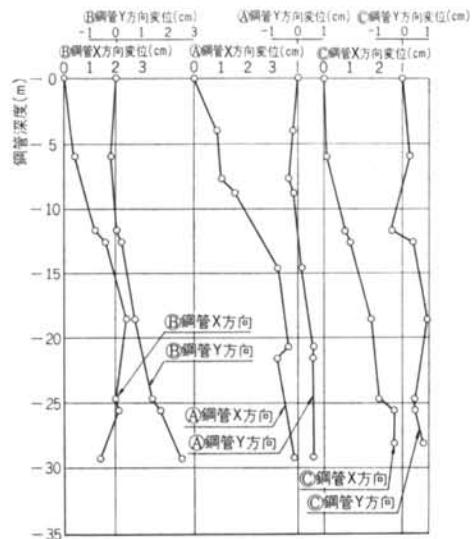
図-4 立面から見た“鋼管深度～水平変位”の関係

矢板鋼管の傾斜は管内掘削して重さ2kgの下げ振りにより直接肉眼で実測した。実測結果は図-4と図-5に示すとおりである。

傾斜については、木津川現場が図-4ならびに図-5に示すように④钢管が深度-29.2mでX方向変位+3.9cm Y方向変位+0.6cm傾斜角 0.135×10^{-2} ラジアン、⑤钢管が深度-29.2mでX方向変位+1.4cm Y方向変位2.5cm 傾斜角 0.105×10^{-2} ラジアン、⑥钢管が深度-28.1mでX方向変位+2.7cm Y方向変位+0.8cm傾斜角 0.100×10^{-2} ラジアンである。傾斜の方向は、④⑤⑥3钢管ともほぼ同様な傾向を示している。石狩川現場は、図-10ならびに図-11に示すように⑦钢管が深度-29.0mでX方向変位+6.8cm Y方向変位+12.7cm傾斜角 0.485×10^{-2} ラジアン、⑧钢管が深度-39.0mでX方向変位+2.5cm Y方向変位+7.5cm傾斜角 0.195×10^{-2} ラジアンである。

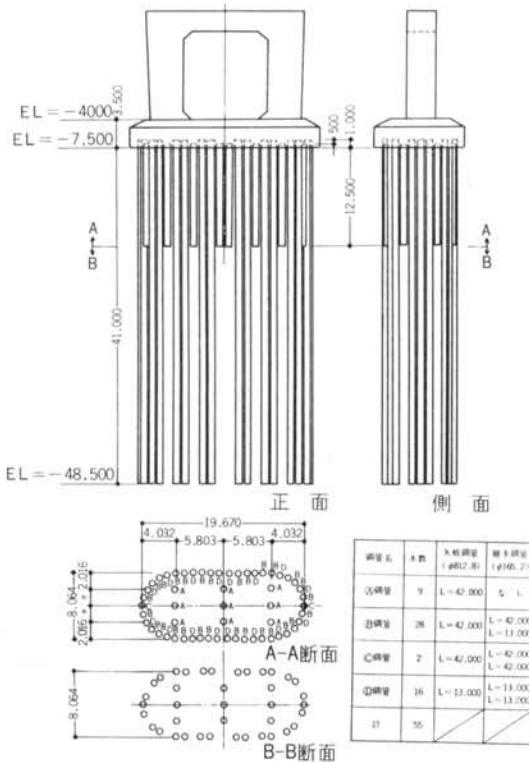
図-8 鋼管矢板基礎（3P基礎）

3P基礎は、図-8に示すようにⒶ、Ⓑ、Ⓒ、Ⓓ4種類計55本の矢板鋼管から構成され、Ⓐは継手钢管なしのΦ812.8×(t 16.0×ℓ 10,000 + t 12.7×ℓ 10,000 + t 9.5×ℓ 10,000 + t 9.5×ℓ 12,000)、ⒷならびにⒸは継手

钢管付 $\phi 812.8 \times (t 16.0 \times \ell 10,000 + t 12.7 \times \ell 1,000 + t 9.5 \times \ell 10,000 + t 9.5 \times \ell 12,000)$, ⑧は $\phi 812.8 \times t 12.7 \times \ell 13,000$ である。

打込みは図-8に示す⑧, ⑨, ⑩の一本目をすべて所定の位置に建込み、縫手钢管相互のかみ合わせと钢管の鉛直性を確認した後、M-40型ディーゼルバイルハンマーで順次行なった。

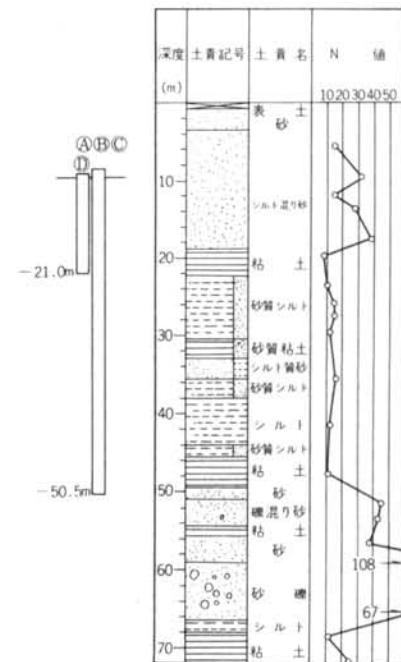
図-7 土質

現場は図-6に示すように石狩川左岸で、その土質は図-7に示すように表土の下-19mまではN値15~39の砂またはシルト混り砂、-19m~-23mはN値8の粘土、-23m~-49mはN値10~15の砂、シルトあるいは粘土の入混った互層になっており、-49m~-66mはN値40以上の砂または砂礫で、なかでも-56m~-66mはよく締っている。そして、-66m以深はN値12~24のシトルまたは粘土が続いている。

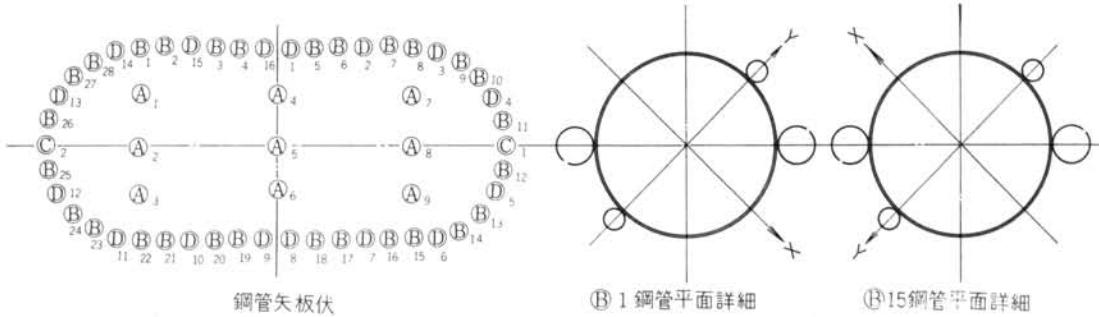
図-9 実測钢管(⑧・1钢管⑧・15钢管)の平面詳細

矢板钢管の傾斜は、図-9に示すように⑧・1, ⑧・15の2本について、あらかじめ溶接した傾斜実測用ガイドパイプ $\phi 76.3 \times t 5.2 \times \ell 42,000$ に写真-1ならびに写真-2に示すように坂田式差動トランジット型傾斜計を挿入して行なった。

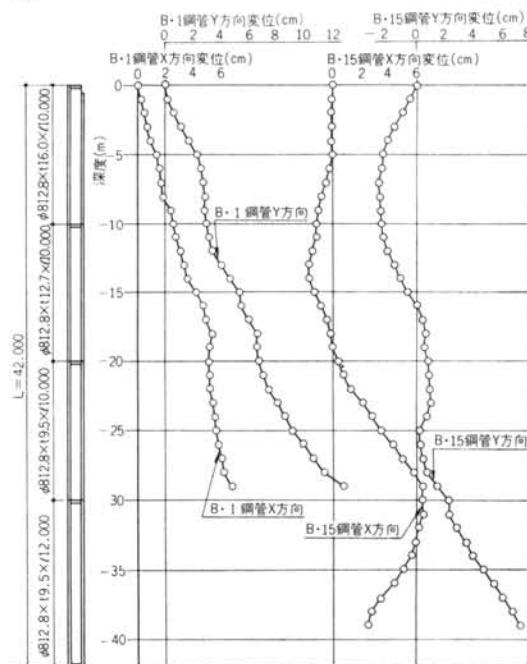
図-10 立面から見た“钢管深度～水平変位”の関係

実測結果は、図-10ならびに図-11に示すとおりである。

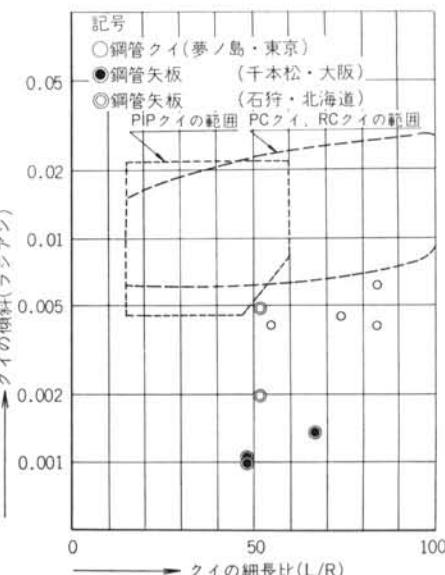
図-12 各種クイの“クイの細長比～クイの傾斜”的関係

これらの傾斜角をPIPクイ、PCクイ、RCクイおよび钢管クイなど他種クイの傾斜角と比較して、クイの細長比L/R(座屈理論で用いる細長比とはちがう)とクイ傾斜角の関係を示すと図-12のようになる。

PIPクイは場所打ちクイの例として選んだものであり、条件が異なる数現場の詳細な調査結果³⁾によると図-12に示すようにおよそ $0.5 \times 10^{-2} \sim 2.0 \times 10^{-2}$ ラジア

ンとなる。P C クイならびにR C クイは既製コンクリートクイの例として選んだものであり、筆者の実測結果ならびに既往の文献⁴⁾などによるとおよそ $0.6 \times 10^{-2} \sim 3.0 \times 10^{-2}$ ラジアンとなる。钢管クイの例は钢管矢板を単独で打込んだ場合に相当すると考えられ、東京夢ノ島で行なわれた試験工事⁵⁾の実測結果を参考にした。この钢管クイは $\phi 609.6 \times t 12.7 \times \ell 51,000$ 2本、 $\phi 609.6 \times t 12.7 \times \ell 45,000$ 1本、 $\phi 711.2 \times t 12.7 \times \ell 39,000$ 1本、合計4本でM-40型ディーゼルパイルハンマーで細砂層またはシルト層まで打込まれており、試験工事として行なった関係上比較的入念に施工されていると考えられるが、これらの傾斜値はおよそ 0.5×10^{-2} ラジアンである。

図-12によれば、钢管矢板の傾斜角はP I P クイ、P C クイおよびR C クイの傾斜角のおよそ $1/2$ であり、单クイとして打込まれた钢管クイの傾斜角のおよそ $1/2$ となりかなり小さいと考えられる。
