## 護岸に近接した根切り工事

—運河の潮位変動に伴う根切り工事および護岸の安全性管理の検討と成果—

清水 勇

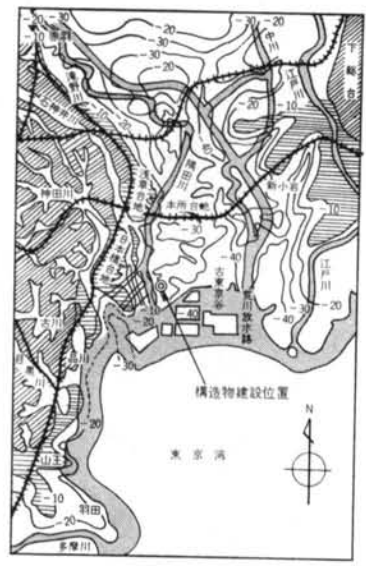
図一3 下町低地の沖積層基底の地形

この泥層が、隅田川と荒川にはさまれて、広大な地域にわたって江東デルタ地帯を形成しており、本敷地もこの地帯に位置し、ところどころ海面下にある部分も見られる。(図一3)

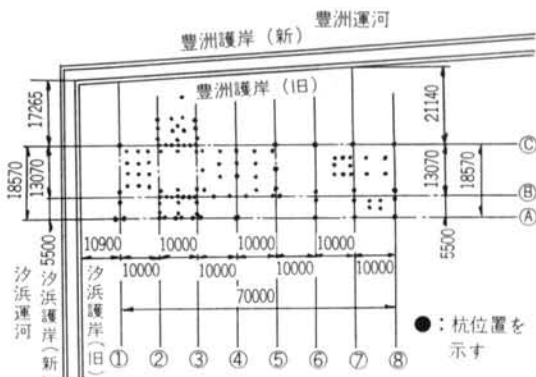
図-6 護岸とぐい打設配置の位置的關係  
度と考慮しておいたら妥当なのか。

(1)先端閉鎖ぐいであることと, また軟弱地盤で地下水位が比較的高い等の点で, 打設時に地盤内の間隙水圧の発生(上昇)により, ぐい, 地盤のリバウンド量が大となり, まずぐい自身の打設が可能だろうか。(ぐい打設図-6参照)

(1)構造物支持ぐいは、G.L-42.00mまで打設し、打設時には鋼管内に水を満たし、リバウンド低減の処置を行なうことを前提とした。なお、全打設ぐい本数は116本であり、このうち掘削深部にあって護岸に最も接近していると考えられるぐいは65~67本である。

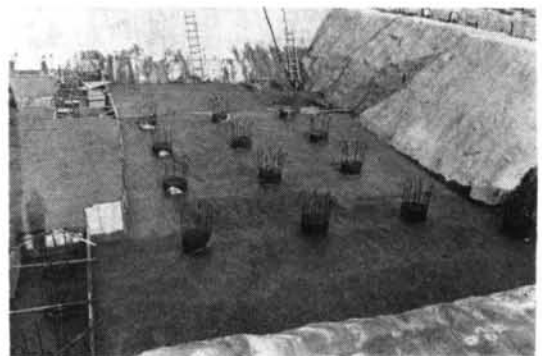
写真-1 掘削後ステコン打設終了時の状況

施工の終了まで、以上のような結果を得たが、これらの総ては当初の検討事項にきわめて近い値を示したものといえ、掘削底盤打設から水位回復、構造物周辺埋戻し、新設シートパイル引抜に至り、護岸の戻り量は自然状態の挙動範囲(20mm前後)に残留し、事実上初期状態に戻っている。さらに完全なドライワークができた背後には、護岸のシートパイル部分の止水性についても当初懸念していたが、全く水もれがなかったことが実証されたことも見逃せない。ここに掘削終了時の状況を写真-1 に示しておく。
