鉄骨造建築物における鋼材の腐食傾向

近藤 照夫
(技術研究所)

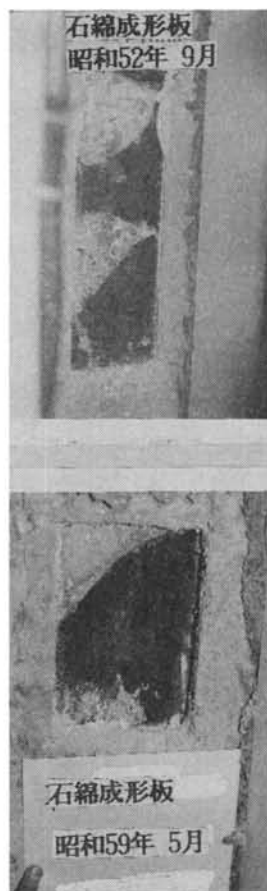
写真-1 Aビルの鉄骨の状態

建築物	耐火被覆材の種類	耐火被覆材との適合性		鉄骨の腐食状況	
		さび止めペイントの種類	無塗装		
Aビル	成	×	—	○	全面緻密なさびに覆われており、経年的な進行はない
Bビル	形	×	—	—	フランジ下端や小口に局部的な発錆はあるが大部分の塗膜下は黒皮である
Dビル		△	—	—	低層部では軽微な塗膜下腐食は見られるが、経年的な進行はない
Fビル	板	△	—	—	塗膜下には黒皮が見られ、腐食は認められない
Cビル	吹	○	—	—	塗膜下は黒皮であり、腐食は認められない
Eビル	付	—	○	○	塗膜下に斑点状の発錆はあるが、経年的な進行はほとんどない

6件の建築物における調査結果³⁾⁴⁾を要約すると表-2に示すとおりであり、代表的な状況を写真-1～写真-3に示す。

あり、一般事務室や居室よりは空調が不十分である。それにもかかわらず、鉄骨が無塗装であっても全面緻密なさびに覆われており、調査箇所により発錆程度に多少の差は見られるが、経時的な進行はほとんどないと判断される。また、塗装が施された鉄骨においても塗膜下に局部的な発錆は認められたが、経時的な進行はないと推定される。

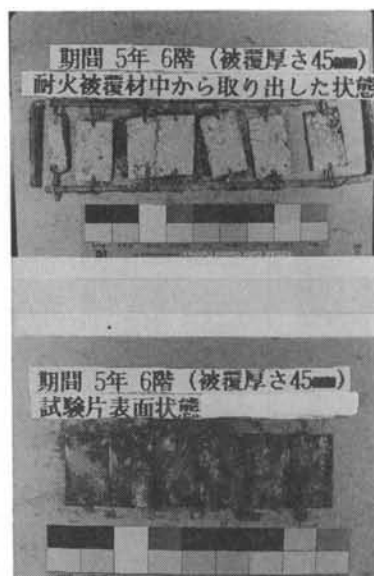
写真—4 竣工前後の鉄骨造建築物における試験片の表面状態 (1)

(1)鉄骨に設置した際に上面となっていた部分は、耐火被覆材が全面に付着しており容易には剝離できない。これらの耐火被覆材を物理的に削り取ると、試験片表面積の1/2ないしはほぼ全面にわたって表面的な赤さびが発生している。また、腐食未発生の部分では研磨による鏡面状態が失われている。

(2)設置した際に下面となっていた部分は、試験片固定用の糸を通した孔周辺および端部周辺に赤さびの発生が集中している。それらの赤さび発生は、表面積の1/5ないし1/3程度にとどまっているが、厚く盛り上がっている。また、腐食未発生部分は研磨による鏡面状態をとどめている。

代表的な試験片の表面状態を、写真—4～写真—5に示す。

上述のような試験片の表面状態から判断すると、上面では耐火被覆材が軟鋼試験片に密着した状態となり、比較的緻密なさびで安定化しやすい傾向にあると推定される。一方、下面については試験片固定の目的で枠を取り付けたり、鉄骨のフランジ上に置いたため耐火被覆材が軟鋼試験片に全面的には密着しておらず、厚く盛り上がったさびとなり保護皮膜には成りにくい傾向があると推定される。しかし、実際の鉄骨では一般に耐火被覆材が全面に密着した状態となるため、試験片の上面に見られるような全面腐食で緻密なさびが安定化する傾向にあると判断できる。

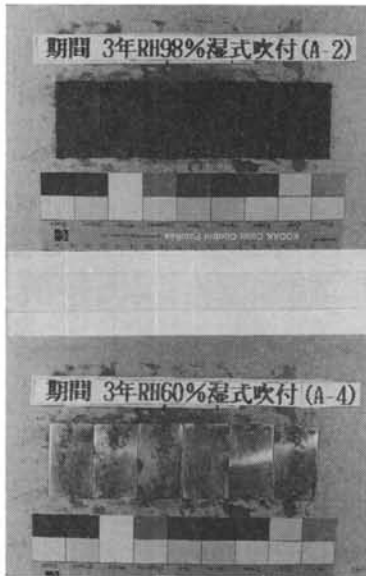
写真一六 湿式吹付岩綿内部の試験片表面状態

(1)竣工後の建築物（当社技術研究所）の天井裏に設置した試験片では、湿式吹付岩綿の耐火被覆材を施した場合のみに試験片固定用の糸を通した孔周辺および端部周辺に軽微な赤さびの発生が見られる。腐食が未発生部分は研磨による鏡面状態をとどめている。この場合の試験片作製は両面から被覆材を吹き付けているため、試験片の表・裏面における腐食状態には差が認められない。また、この湿式吹付岩綿以外の被覆材を施した試験片および被覆材を施していない試験片には全く腐食が見られず、研磨による鏡面状態をとどめている。

(2)RH 98%のデシケータ中に設置した試験片では、湿式吹付岩綿の耐火被覆材を施したものが全面に厚く盛り上がったさびに覆われ、期間の経過とともに腐食量が増

加していく傾向が見られる。RH 80%になるとRH 98%より腐食量は減少するが、ほぼ同様な全面腐食の進行が見られる。さらに、RH 60%では天井裏における腐食状況とほとんど同様である。

これらの試験片の代表的な表面状態を、写真一六～写真一八に示す。

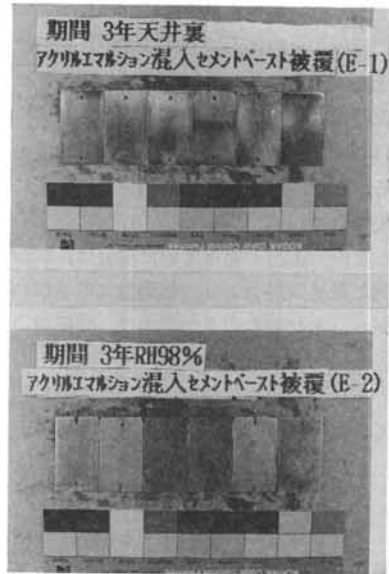
写真一八 ポリマーセメントペーストを被覆した試験片の表面状態

(3)ポリマーセメントペーストで被覆した試験片では、RH 98%の場合には研磨による鏡面状態がわずかに曇る程度であり、腐食は全く見られない。RH 80%、RH 60%
