## 新潟交通独身寮復元工事施工記録

### —まえがき—

# 第Ⅰ部

## 建物の復元施工について

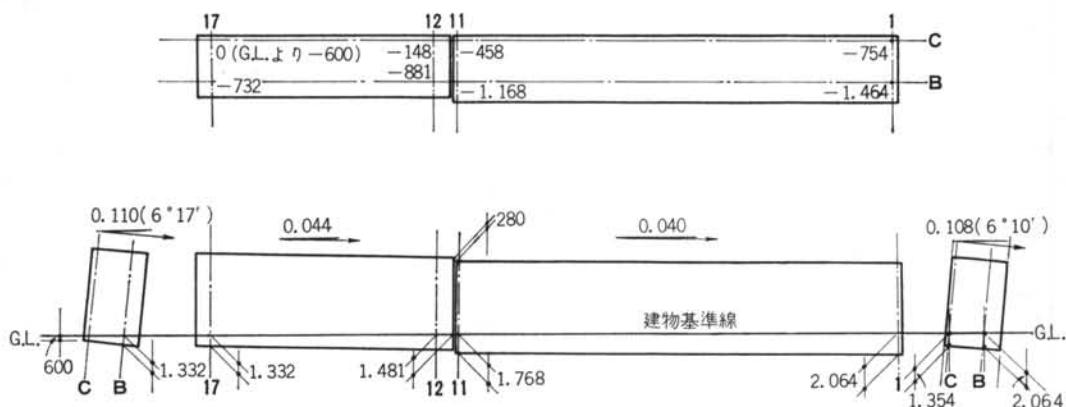
図-1 建物の沈下および傾斜状況

地震時には広範囲にわたって地盤に変動があったので震災前の基準点を求めることができない。したがって、建物の絶対沈下量を求ることは不可能であるから、最も沈下量の少ない点、新棟C通り端部を土0とし、これに対して建物各隅の相対的沈下量を求めた。当時は建物の陸墨を探したが発見できなかったので、バラベット天端を一応水平に仕上げられていたものとみなし、測定を行なったが、その結果を図-1に示す。また車庫側外壁面に下げ振りをおろし、建物の傾斜角度を測った。大体 $6^{\circ}10'$ 程度で、車庫側外壁面の天端は、地盤高さの外壁面よりも約1.70mも車庫側に出ていたことになる。

建物の状況を知るために、建設当時の基準墨をみつけ出して調査することが最もよい方法と思われたが、1階では、コンクリート面が打放し仕上げのために、建設 당시にすでに濃い墨出しをしていないから、数年経過したいま、これをみつけ出すことはできず、また2階以上は使用者が居住しているため、仕上げを研り取って古い墨を見付け出すことを避けた。やむを得ずパラペット天端、外壁仕上面、窓台、幅木天端等を実測して、沈下および傾斜状況図を作成した(図-1参照)。

旧棟、新棟はおのおの傾斜は異なるが、一つの棟の各部分の傾きはほぼ等しく、また曲がりもみられず、歪みも無い。すなわち、構造体に内部応力は内蔵されていないものと思われた。したがって、このデーターを基として、扛上時の基準とした。

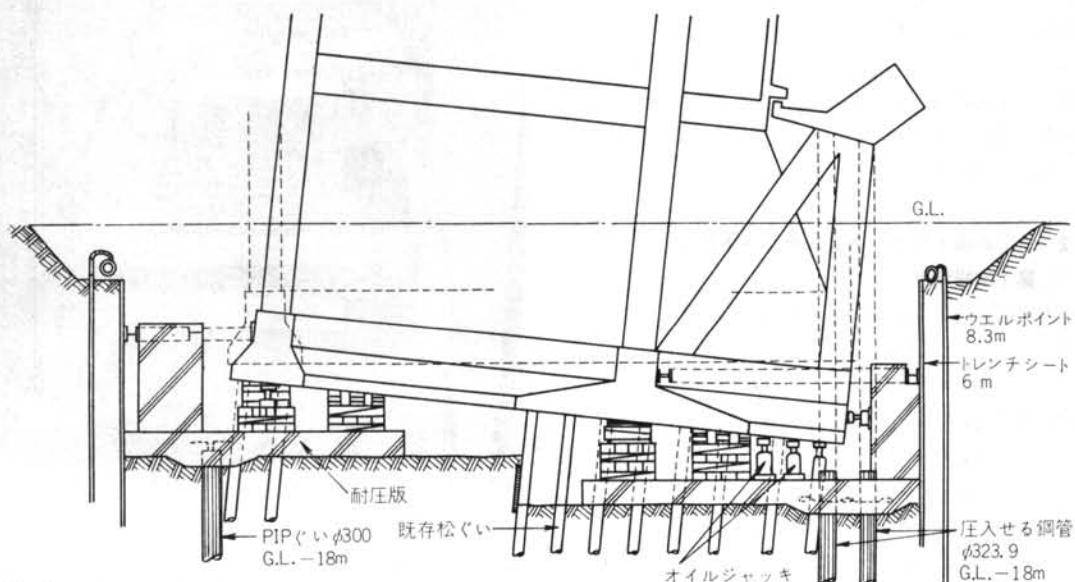
図-2 旧棟復元工事計画図

旧棟と新棟では、鋼管の圧入と、仮受けの方法がやや異なる。旧棟の方は、車庫のトラスを受けていたはりがあり、これを反力として鋼管の圧入と仮受けに利用できるからである(図-2、図-3)。

旧棟の扛上作業時における車庫側のジャッキの位置は図-2でわかるように、ほとんどC通りに集中されている。これは圧入した補強鋼管の近くにジャッキを置いて耐圧版に大きなモーメントのかからないように計画したためである。このままジャッキアップすると、建物に対しては地中ばかりの先端部だけを持ち上げるようになり、地中ばかりには大きなモーメントと剪断力が働くことになる。これに対し、構造体を補強するために、図-25および写真-11のように、鉄筋コンクリート造の補強壁を新設した。

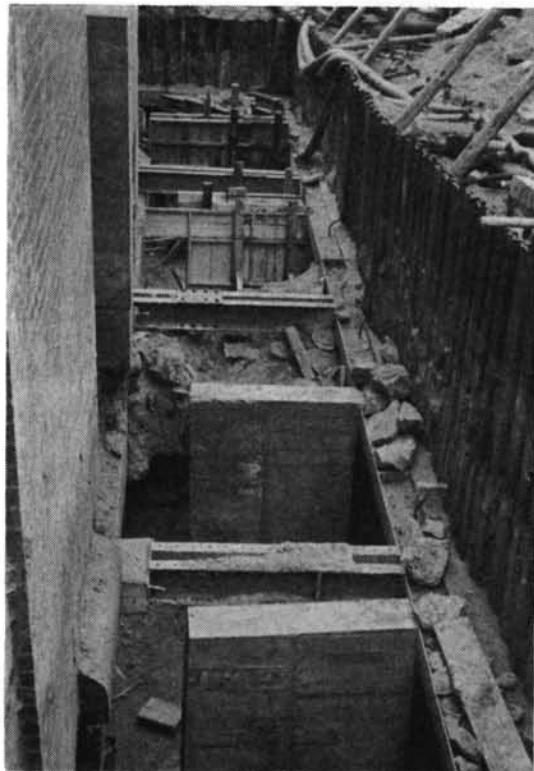
写真-1 山止め、切張り、コンクリートバットレス

- (1) トレチシート打ちは6mのものをパイプロハンマーで約5m打ち込み、その後をモンケンで追った。山止めは鋼製山止め1段ばかりとし、初めは建物の地中ばり部分に支持させ、後に耐圧版コンクリートが終った部分にコンクリートのバットレスを設けて、そこに盛替えて扛上作業に備えた(写真-1)。
- (2) ウエルポイントは、深さ8.3m、1m間隔に設置し揚水した水は直接信濃川に放流する。震災後の市の下水道の復旧がまだ完了していないため、各現場で独自のパイプラインを設ける必要があり、信濃川の堤防を越えるために1度ポンプアップし、豊管でヘッドをつける必要がある。
- (3) 第1次根切りは、まず地震時に噴出し滞留した土砂を除き、既存の土間コンクリートをこわした後に地中ばりの下端まで掘削する。

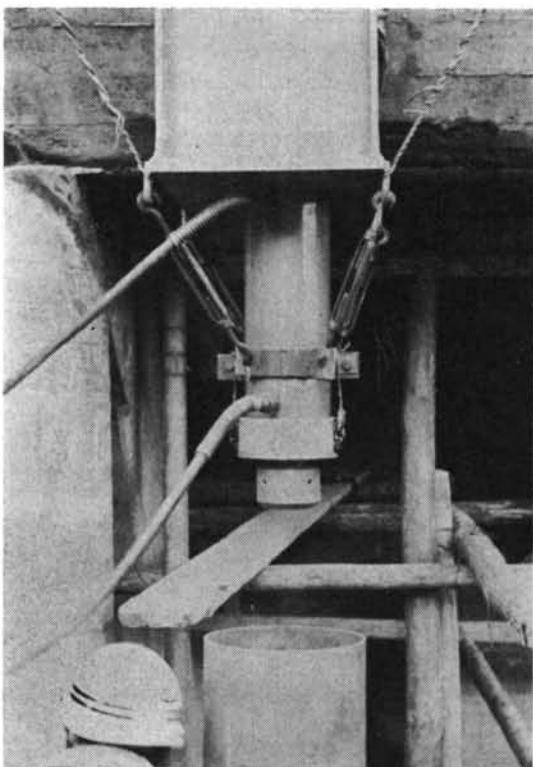
写真-2 100 t オイルジャッキとつり下げ治具

電動ジャッキは理研精機製 TYPE・MP-8 で分離式である。1台のポンプにジャッキ1台を取付けければ100t、2台ならば200tの能力となる。ただし、上昇速度は $\frac{1}{2}$ となる。反力点に取付けられた治具に、ターンバックルでジャッキを固定し、その垂直度は正確に調整しておく(写真-2)。圧入力が100tに近くなると、ジャッキを2台併用できるような段取りとした。

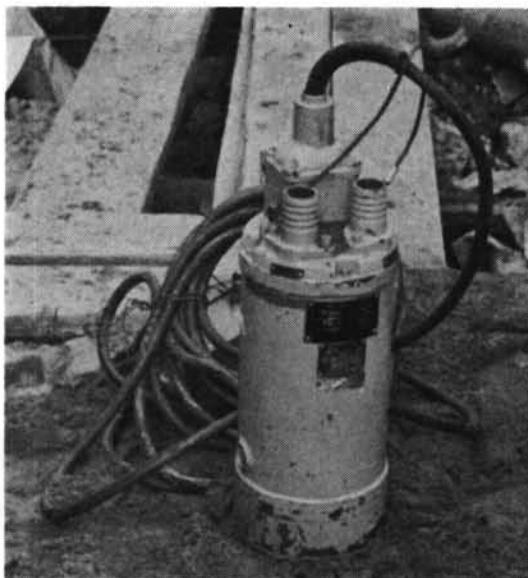
写真-4 サンドポンプ

a) 工程的にキースポンプの製作が間に合わないので、サンドポンプ(写真-4、図-7)のテストを行なった。このポンプの仕様は次の通りである。

型 式：サンドポンプ HS-25型

製作所：桜川ポンプ製作所

口 径：50mm 揚 程：15m

吐出量 : 0.4m<sup>3</sup>/min 出力 : 3.7kw  
 重量 : 55kg 高さ : 76cm  
 最大径 : 24cm ジェットノズル : 径16mm 4本

数回のテストの結果、10分間の作動で、900~1000mmの掘削が可能であることがわかった。また、ポンプをつり下げるまで作動させると、ポンプの掘削深さは250mm程度であるので、使い方によってはオーバーカットを防止することができる。

ただし、このポンプには、取扱い上に数々の欠点があることを見出した。

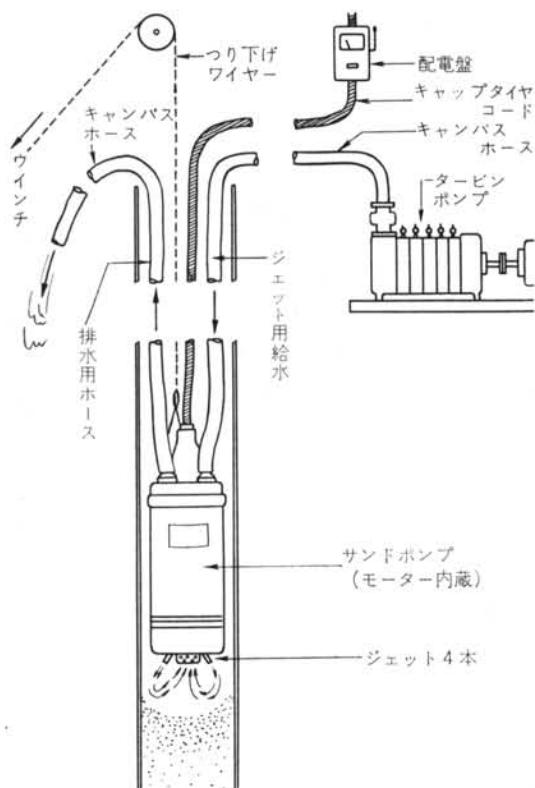
図-7 サンドポンプ説明図

ジェット用のポンプは5段の口径50mmタービンポンプとし、接続のホースは給水、排水ともに50mmのキャンバスホースとした。

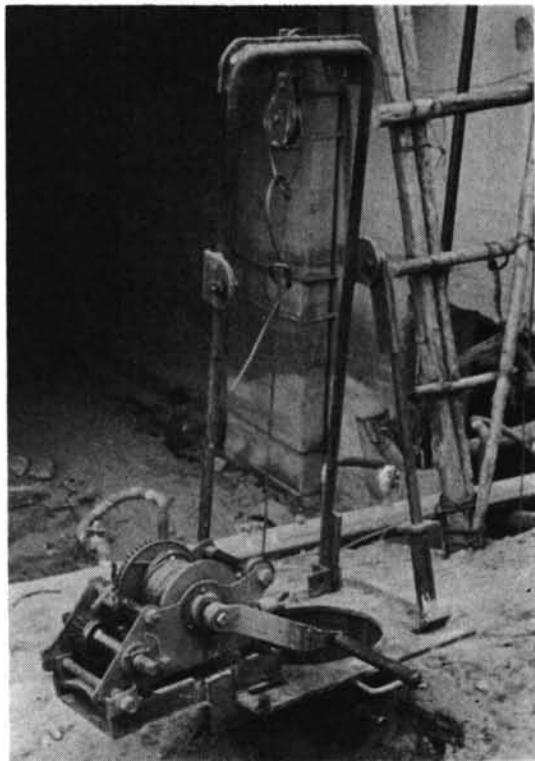
写真-5 改造後のサンドポンプつり下げる治具  
 (手巻きウインチを取付けた)

ポンプの本体には、給水および排水用の2本の50mmキャンバスホース、電源用キャップタイヤコード、つり下げる用ワイヤーロープ等が取付けられており、これを径300mmの管内で上下させる場合、重量は推定70~80kg程度となり、また、上記のラインを混在なく出し入れすることは、なかなかむずかしい。

そのため、つり下げる治具を製作し、10kwのダルマウインチを別の場所に設置してつり下げるが、段取りが大きすぎて、移動その他に不自由なので、後には手動ウインチを取付けて操作した(写真-5)。

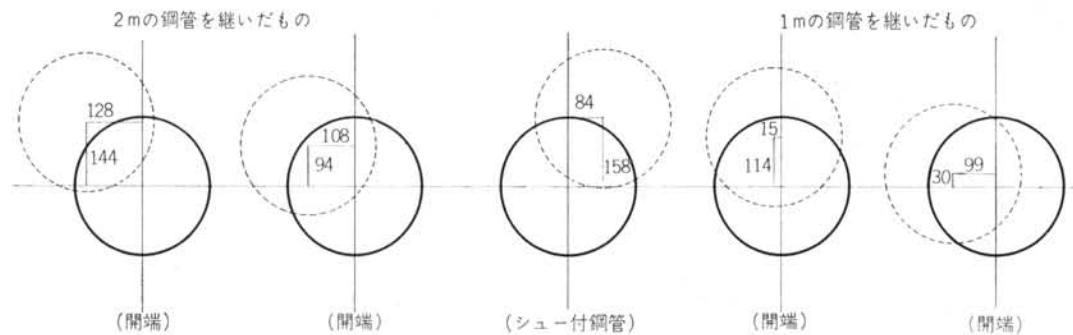
図-8 压入钢管の垂直度（実線：管天 破線：管底）

短い鋼管を溶接しながら圧入する場合、垂直に入つていくかどうか、初めから心配されていた。圧入後の2, 3の測定の結果は図-8のように、管天と管底の断面が外れていないので、まず良好な成績と考えた。

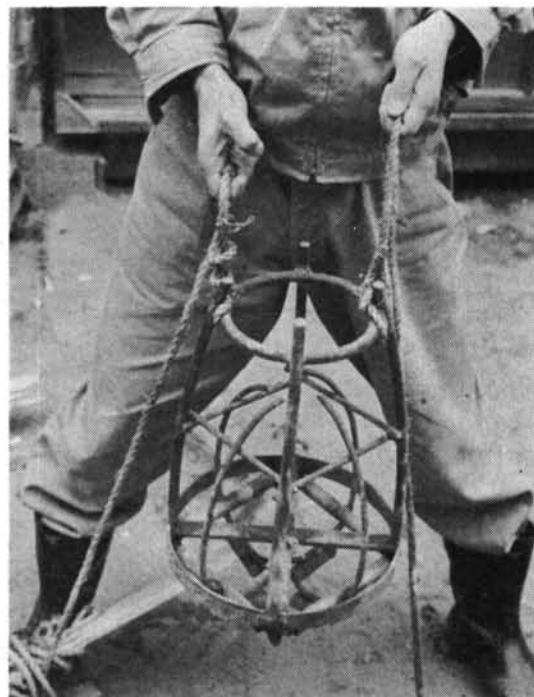
写真-6 鋼管の垂直度測定に使用した重り。  
接地すると四方にアームが拡がり、钢管の中央に位置するようになっている。

測定方法は水を満たした管内に重りを下げる。重りには写真-6のように接地と同時に四方に拡がるアームを取り付け、重りがセンターに位置するようにし、これにナイロンテグスを取り付け、浮子を浮かせて上端でその位置を測定する方法と、シュー付きの場合は、管内に水がないので電灯を下ろし、下げ振りが鋼管の四周に接する位置を上端で測定する方法をとった。

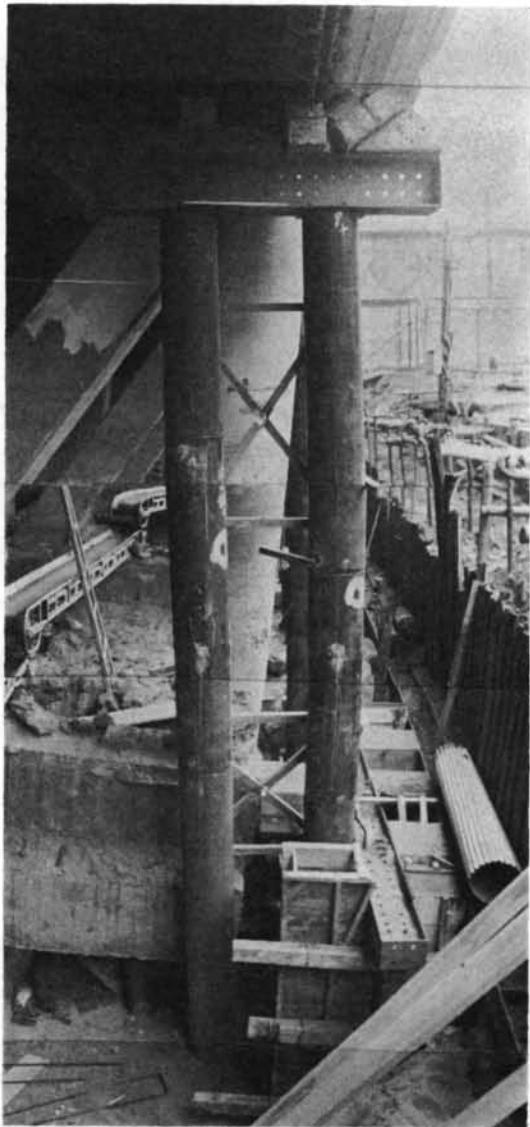
写真-8 鋼管ぐいを延長してトラス受けばかりを仮受けする

仮受け状態で基礎下の根切りを行ない、旧松ぐいは先端部の4本を残して切断した。道路側は松ぐいを残して根切りを完了し、耐圧版のコンクリート工事を行なった。車庫側は、圧入した钢管から溶接によって突出したアンカー鉄筋とアンカーリングを埋込み、道路側において

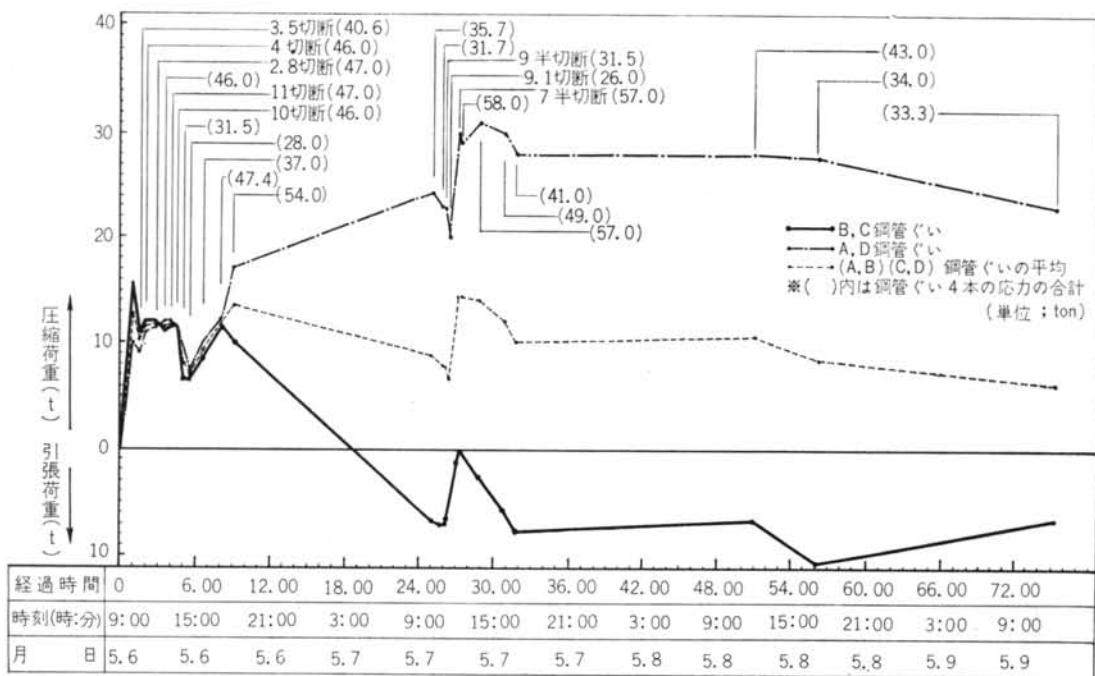
図-13 鋼管応力測定結果

旧コンクリートぐいをこわすとき、钢管と基礎底面の間のくさびに荷重が移る状況を測定した。

荷重移動の状況はワイヤーストレインゲージを钢管に図-12のように貼りつけて測定した。その結果を図-13に示す。

上に仮受けされた状態であったが、鋼管ぐいの応力は終局的には60tに達した。この結果により、建物全体の剛性が高く、両隣りの基礎が支持点になれば、その中間の基礎は、その部分の建物重量250tのうち約1/4を支持することがわかった。このことから扛上時のジャッキ圧に相当の差が生じても、建物の破壊はおこらないであろうと考えられた。

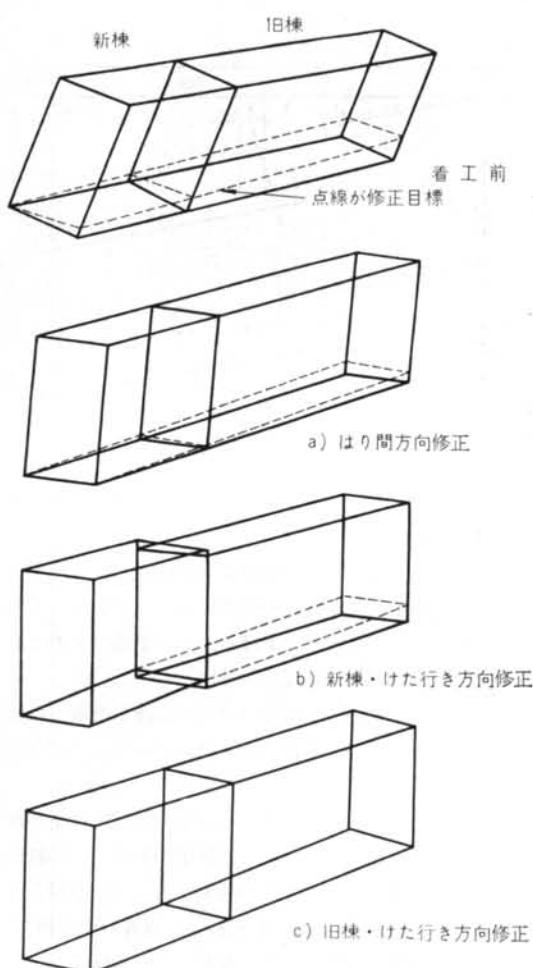
図-26 扱上修正計画図

この際は車庫側の基礎下にのみジャッキをかけ、反対の道路側はサンドルのみとし、ここを支点にして回転させる。

- b) 次に、旧棟、新棟間のエキスパンションジョイントを取り外し、両棟をフリーな状態にしてから、新棟のけた行き修正を行なう。
- c) 最後に、旧棟のけた行き修正と扛上を行なうが、この b), c) 工程の際には、全基礎下にジャッキを配置する。最終扛上目標レベルは、新棟の最も高い部分、すなわち G.L.-600mm に統一する(図-26)。

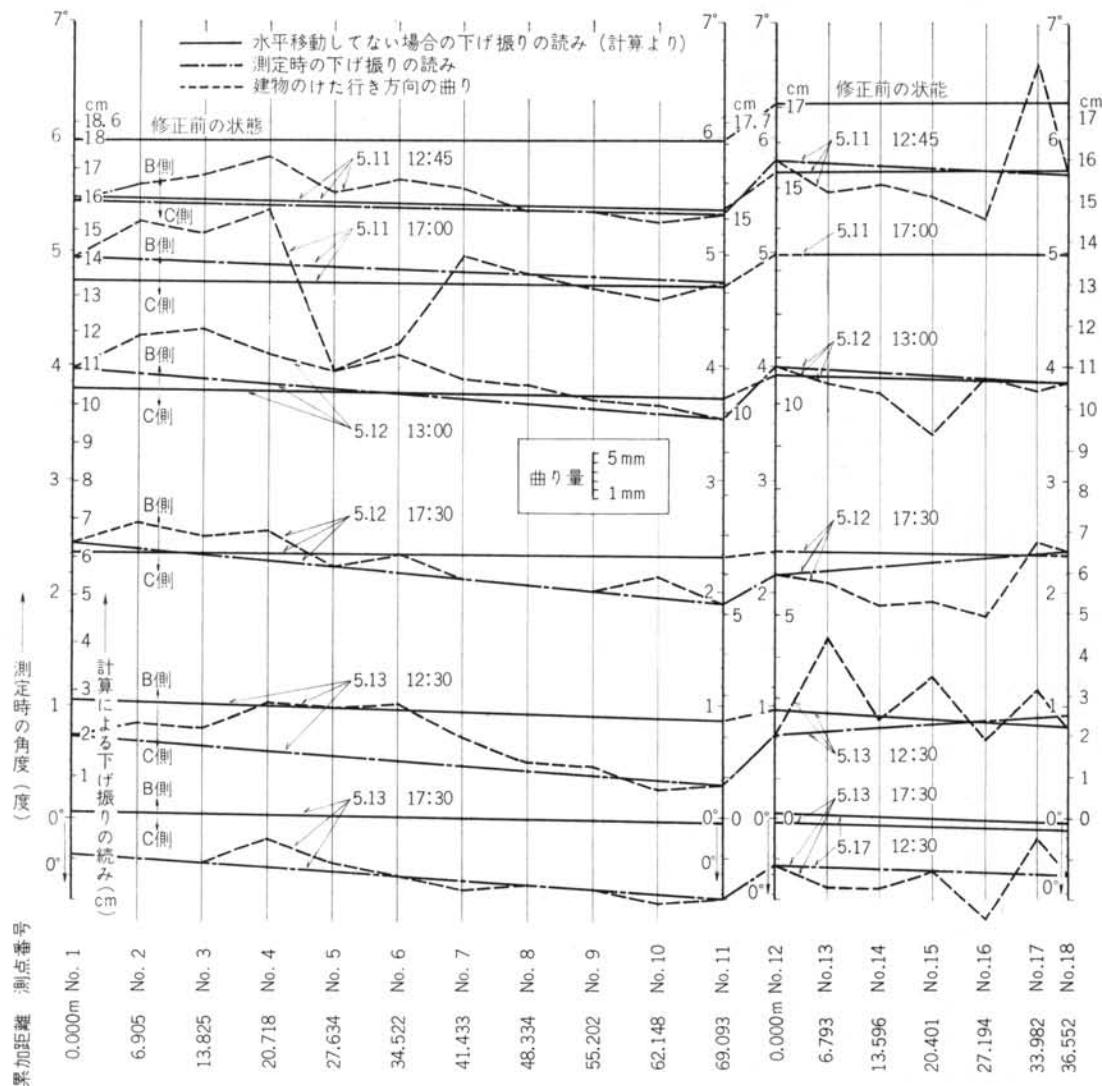
図-31 扱上中の水平移動測定結果

かかっていない方は計算では約39mmの横すべりが生ずる。しかし実測の結果では、新棟で約18mm、旧棟で12~20mmの横すべりにとどまった。

建物の水平曲りは、扛上途中において、旧棟部分は比較的大きな曲りを示した。隣合った柱間の変形が最高25mmのものがあり、その対策として、扛上作業中に山止め材と建物基礎の間にくさびをかけて、建物の曲り直しを行なった。

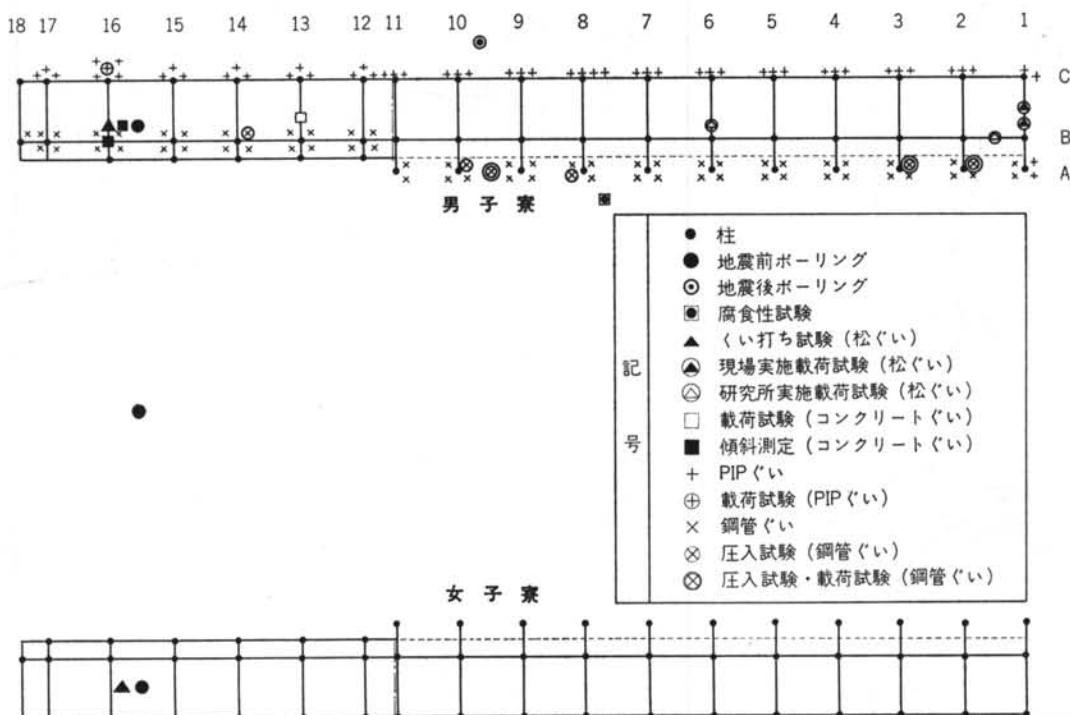
図-3 調査地点位置図

載荷試験は、図-3 に示すように、B通りの柱1と柱2との間において1本(柱1ぐいとする)、同じくB通りの柱6において1本(柱6ぐい)、計2本について行なつた。柱1ぐいおよび柱6ぐいのくい先端深さは、建物の沈下状況から算定すると、それぞれ 9.7m, 9.5m

載荷試験は、図-3に示すようにC通り柱16の近くで1本について行なった。ぐいの先端深さは18mであり、根切りを約2m行なってから試験を行なっているので、ぐいの土中における長さは、約16mである(図-4参照)。この試験結果の荷重 $P$ と沈下量 $S$ との関係を図-15に、荷重の対数 $\log P$ と沈下量の対数 $\log S$ との関係、荷重 $P$ と沈下速度 $\Delta S$ との関係、荷重 $P$ と指指数 $n$ との関係、荷重 $P$ と平均増加沈下量 $\bar{S}$ との関係を、それぞれ図-16、図-17、図-18、図-19に示す。

鋼管ぐいに対する腐食性を調査するため、現在最も信頼度が高いといわれている Rosenqvist の方法により、図-3 に示す位置において、深さ約 30m までのボーリングと 10 個所（深さ方向に）の腐食性試験を行なった。その結果を図-33 に示す。

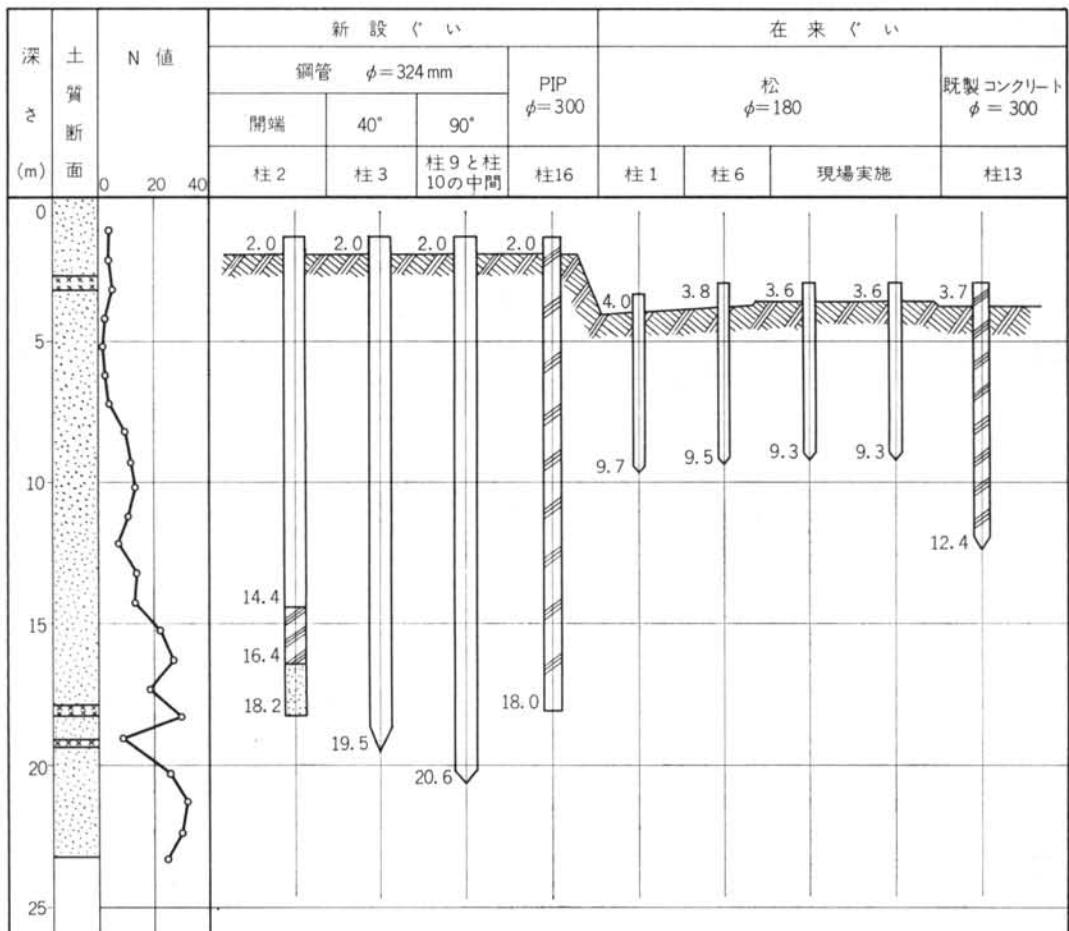
図-4 載荷試験を行なったくいの土中における長さ

なお、くいの土中における長さは、ともに約 5.7m である(図-4)。

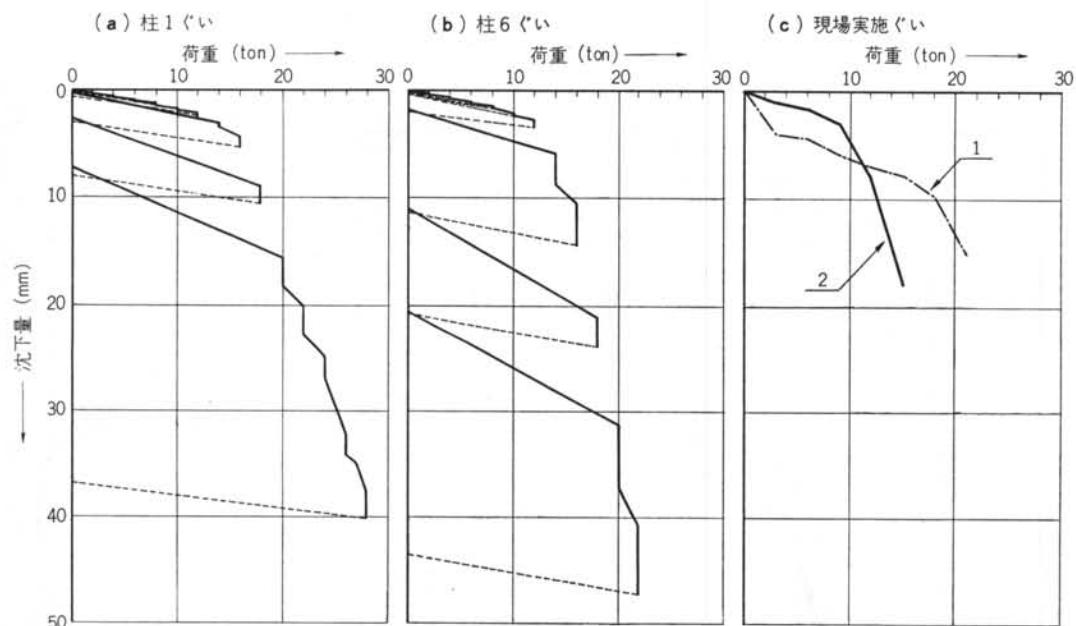
図-5 松ぐい載荷試験結果

になる。載荷試験は、基礎下の土砂を基礎下端から約70cm 挖さくしてくいの頭部を切断し、オイルジャッキを挿んで実施した。試験荷重は 2 ton 単位で加え、10分間一定荷重を保持して荷重を 0 ton にもどし、荷重 0 tonにおいては 5 分間放置して次の荷重段階に移る方法、すなわち、荷重と時間とをともに制御する方法をとった。

これとは別に、現場では旧棟北端のくい 2 本について載荷試験を行なっている。この結果の荷重  $P$  と沈下量  $S$  との関係を図-5-(c)に記しておく。

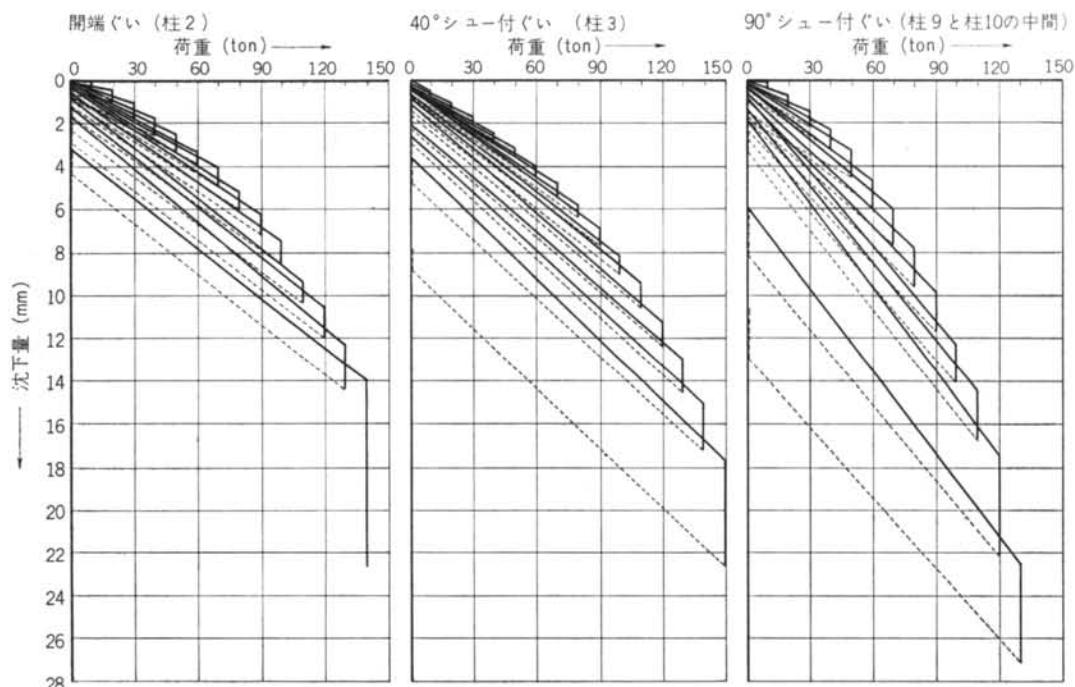
図-28 鋼管ぐい載荷試験結果

試験結果の荷重 $P$ と沈下量 $S$ との関係を図-28に、荷重の対数 $\log P$ と沈下量の対数 $\log S$ との関係、荷重 $P$ と沈下速度 $4S$ との関係、荷重 $P$ と指指数 $n$ との関係、荷重 $P$ と平均增加沈下量 $\bar{S}$ との関係を、それぞれ図-29 図-30、図-31、図-32に示す。

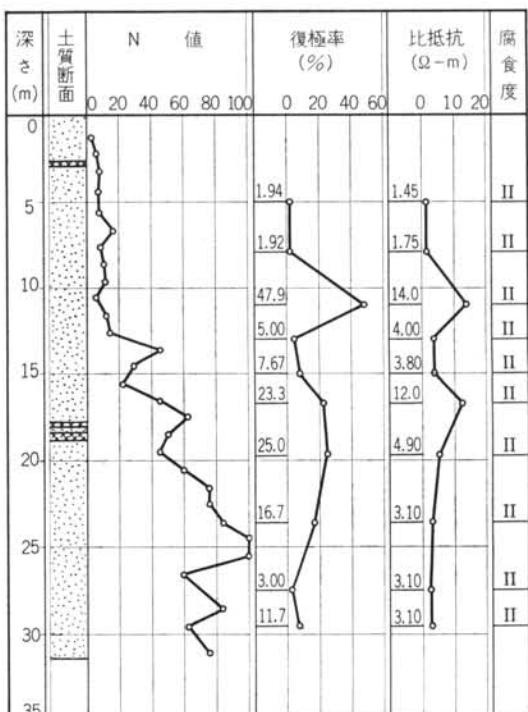
図-33 腐食性試験結果

建築鋼管基礎設計規準12条解説（昭和38年、日本建築学会）によると、“有害でない”と推定され、年間腐食率の最も大きい部分で  $1.5 \times 10^{-3}$  mm/year という値が得られている。

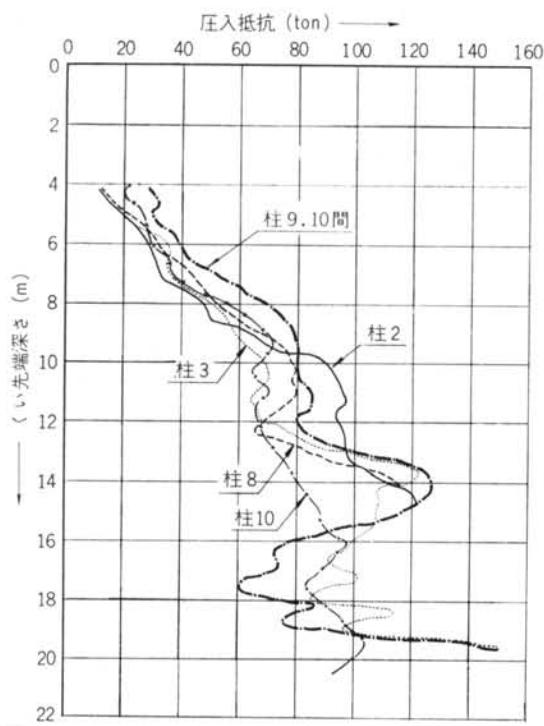
図-35 圧入試験結果の比較

図-22に示した各深さにおける極限支持力の推定値と圧入試験の結果とを比較してみると、深さ14mまでは試験結果が極限支持力推定値より大きく、ほぼ直線的に増加しており、深さ約19mまでは小さく、しかも複雑である。また、圧入抵抗に対するぐい先端形状の違いによる差は認めにくく(図-35)。

- a) 深さ約14mまでの圧入抵抗が、極限支持力推定値より大きいのは、4.4のa項で例を上げて考察したものと同じ理由によると考えられるほか、圧入速度が速いためとも考えられる。
- b) 深さ約14mまでの圧入抵抗の増加傾向が極限支持力推定値の増加傾向とほぼ同じであり、しかも、ほぼ直線的に増加していることから、この間の砂が比較的均一な粒度分布を示し、さらに、粒径もほぼ同じであ
