1995年兵庫県南部地震における鉄骨造建物の地震時挙動と構造被害

寺田岳彦
(技術研究所)
坂本真一
(技術研究所)
眞瀬伸治
(技術研究所)
岡澤岳
(技術研究所)

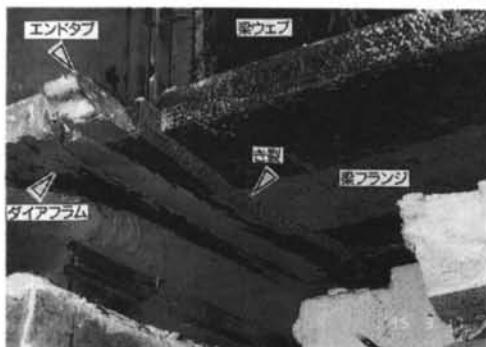
写真-1 梁端下フランジの母材破断 (建物B-TYPE-F)

柱梁接合部の被害は3～6階の床梁において生じており、南北方向の梁端の全てが梁フランジ母材部で脆的に破断（図-2に示すType-FないしType-W、以下同）している。接合部近傍の梁フランジ

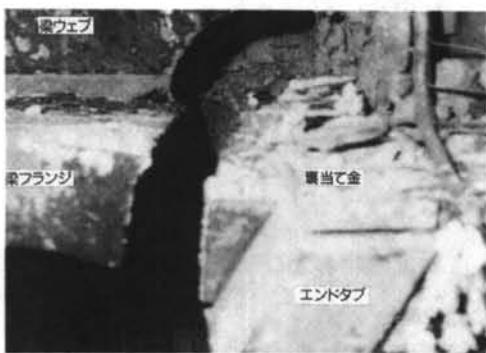
写真-2 梁端下フランジの母材破断 (建物B-TYPE-F, スカラップ端部が起点となっている)

本報では、鉄骨造建物の被害のうち、柱梁接合部梁端の脆的な破壊に着目している。既往の静的な実験結果^{7)～13)}によれば、柱梁接合部のスカラップを有する梁端では、繰り返し載荷時にスカラップ端部が起点となるき裂がフランジおよびウェブに進展し、本建物と同様な脆的な破断が生じることが報告されている。この破壊を評価するための指標として梁部材の受けた塑性率および累積塑性変形倍率が用いられている。

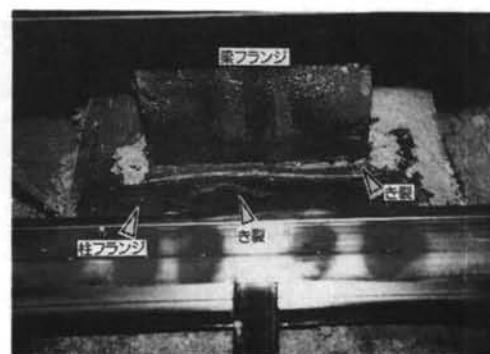
写真-3 梁端下フランジの溶接止端部からの破断 (建物C-TYPE-F,C)

目視では、建物全体の傾き、あるいは特定層の残留変形は認められない。柱梁接合部梁端の被害は、梁フランジスカラップ端部を起点とする梁フランジ

母材の脆的な破壊 (Type-F)、梁フランジ溶接部での破断 (Type-W)、梁フランジ溶接の始終端部を起点とする柱フランジ母材のき裂 (Type-C) の3種類が確認された。

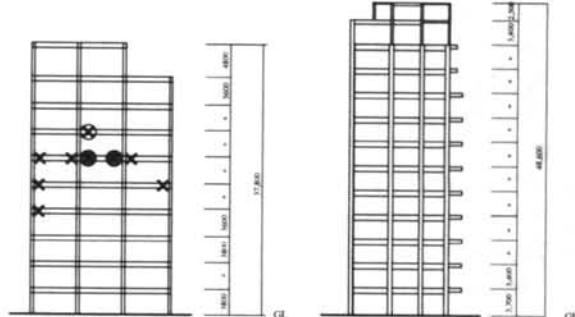
図-1 対象建物の軸組および被害状況

図-1に各建物の代表的な構面の軸組を示し、梁端に脆的なき裂が発見された位置を記入する。図中のき裂の発生パターンは、図-2に示す通りである。また、図-3および表-2に各建物の代表的な

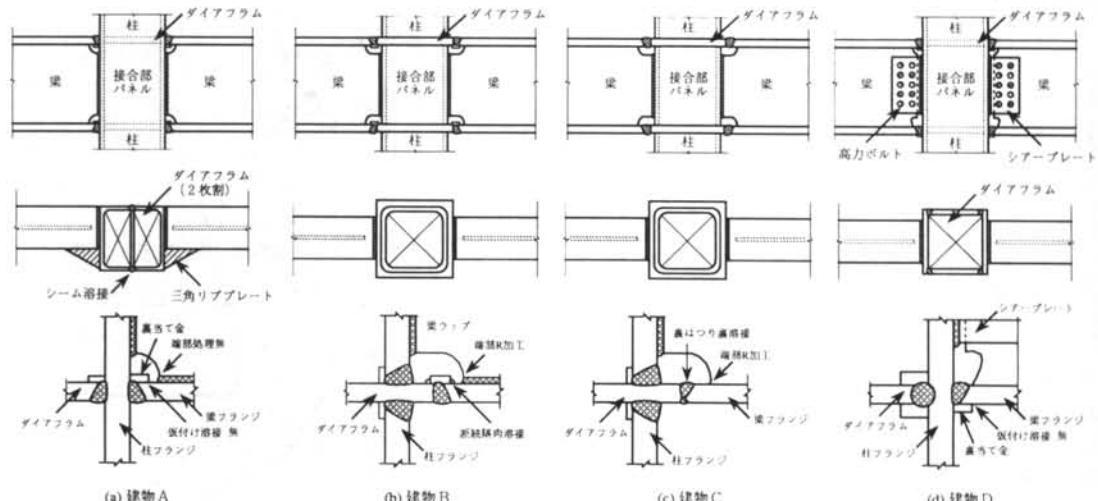
図-3 対象建物の接合部詳細

表-2に示すように柱の製法、仕口の形式等は異なっているが、いずれも通常の建築鉄骨において用いられている方法および材料であり、特殊なものではない。なお、建物Aは、図-3に示すように梁端のフランジに三角リブを溶接し、梁端の補強を行っ

ているのが特徴的である。

被害の生じなかった建物Aの α は、他の建物に比べ小さい傾向にあり、また、図-3で示したようにこの建物の梁端には三角リブが取り付けられているため、この部分の応力集中が緩和される。これらのことにより建物Aには梁端の被害が生じなかったものと考えられる。

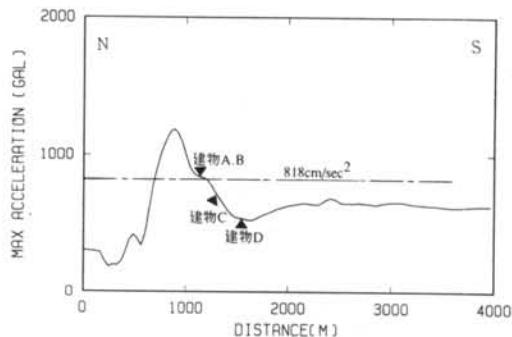
図-4 三宮地区を通る南北断面の最大加速度の分布

ここで、文献⁵⁾中の「三宮を通る南北断面の最大加速度の分布」を図-4に示し、本報で対象としている建物の位置を記入する。この図によれば、建物A～Cに作用した地震動の最大加速度には神戸海洋気象台の記録（818cm/sec²）がほぼ対応し、建物Dに作用した地震動の加速度は建物A～Cのものよりも低いことがわかる。

第1層の降伏せん断力係数は建物Aが最も高く、次いでC, D, Bの順であり、この値が低いほど被害が生じている傾向にある。ここで、建物Dが無被害であった理由は、図-4で示したようにこの建物の建設地点での地震動が他の3棟に比べて小さかったと考えられることおよび建物が高く固有周期が長いため、建物への入力が小さかったためであると考えられる。

図-12で建物Dの α が建物BおよびCと同程度の値を示しているが、実際には、この建物には被害が生じていない。図-4で示したように建物Dへの入力は他の建物に比べ小さかったと考えられ、建物Dの梁端の α は実際には図-12に示すよりも小さく、破壊するレベルには達していなかったものと思われる。

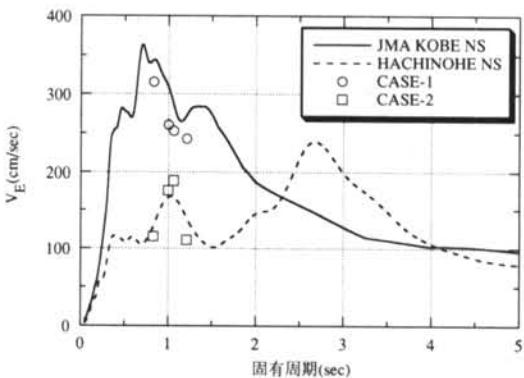
図-5 総エネルギー入力スペクトル (h=10%)

図-5に本報で用いる入力地震動の総エネルギー入力スペクトル⁶⁾を示す。図の縦軸は総エネルギー入力の等価速度V_Eである。海洋気象台で記録された地震動は、最大でV_E=350cm/secの入力となることがわかる。

表-5に各建物の1次固有周期および各解析ケースごとの総エネルギー入力を示す。総エネルギー入力は、等価速度V_Eで示す。また、図-5の総エネルギー入力スペクトル中に各建物の1次固有周期とV_Eの関係を示す。なお、総エネルギー入力とV_Eの関係は下式の通りである。

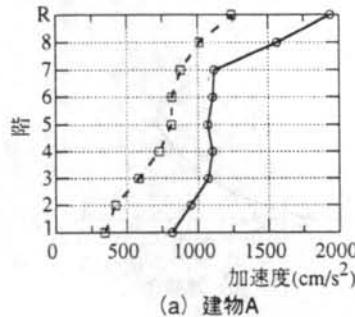
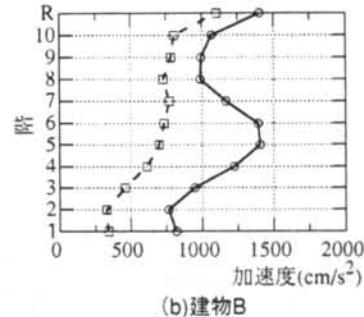
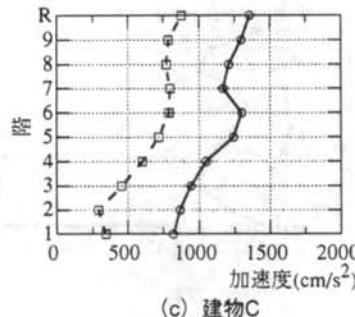
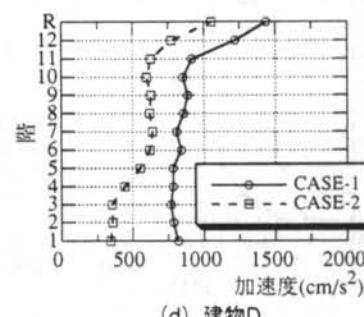
図-6 各階の応答加速度の分布

図-6に各階の最大応答加速度を、図-7に各層の最大層間変形角の分布を示す。

図-6では、被害を生じなかった建物AおよびDは上層になるにつれ応答加速度が大きくなり、1次モードが卓越した形となっている。これに対し構造被害を生じた建物BおよびCでは、頂部の応答加速度が最も大きくなっているが、中間に応答加速度が大きくなっている層がある。これらの層は、建物BおよびCで被害が発見された部位とほぼ対応している。

ケース1に対し、ケース2の応答加速度は概ね2/3~1/2となっている。しかし、その分布形はほぼ相似である。したがって、建物BおよびCの中間層の応答が大きくなるのは、入力地震動の特性によるものよりもむしろ各建物の構造特性によるものであると考えられる。

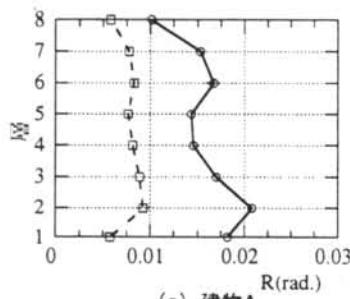
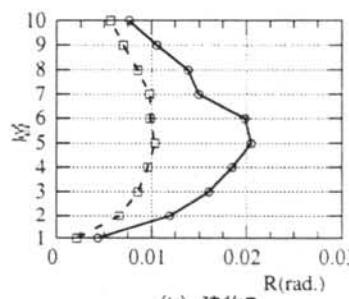
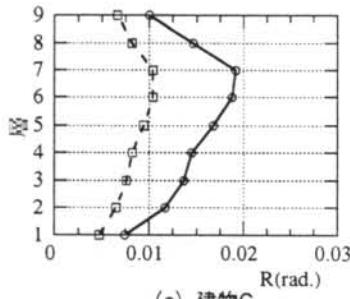
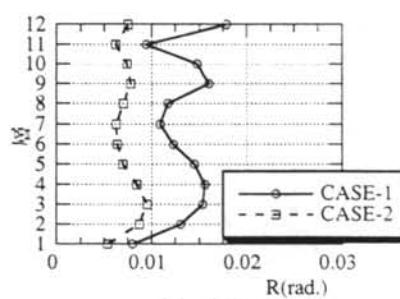
図-7 各層の最大層間変形角の分布

図-7では、ケース2の最大応答値Rmaxが1/100程度であるのに対しケース1ではRmax=1/50に達している。被害のなかった建物Dではやや小さく、Rmax=1/70程度である。また、建物BおよびCの中間層で層間変形角の卓越している層は、被害が発見された層と対応している。

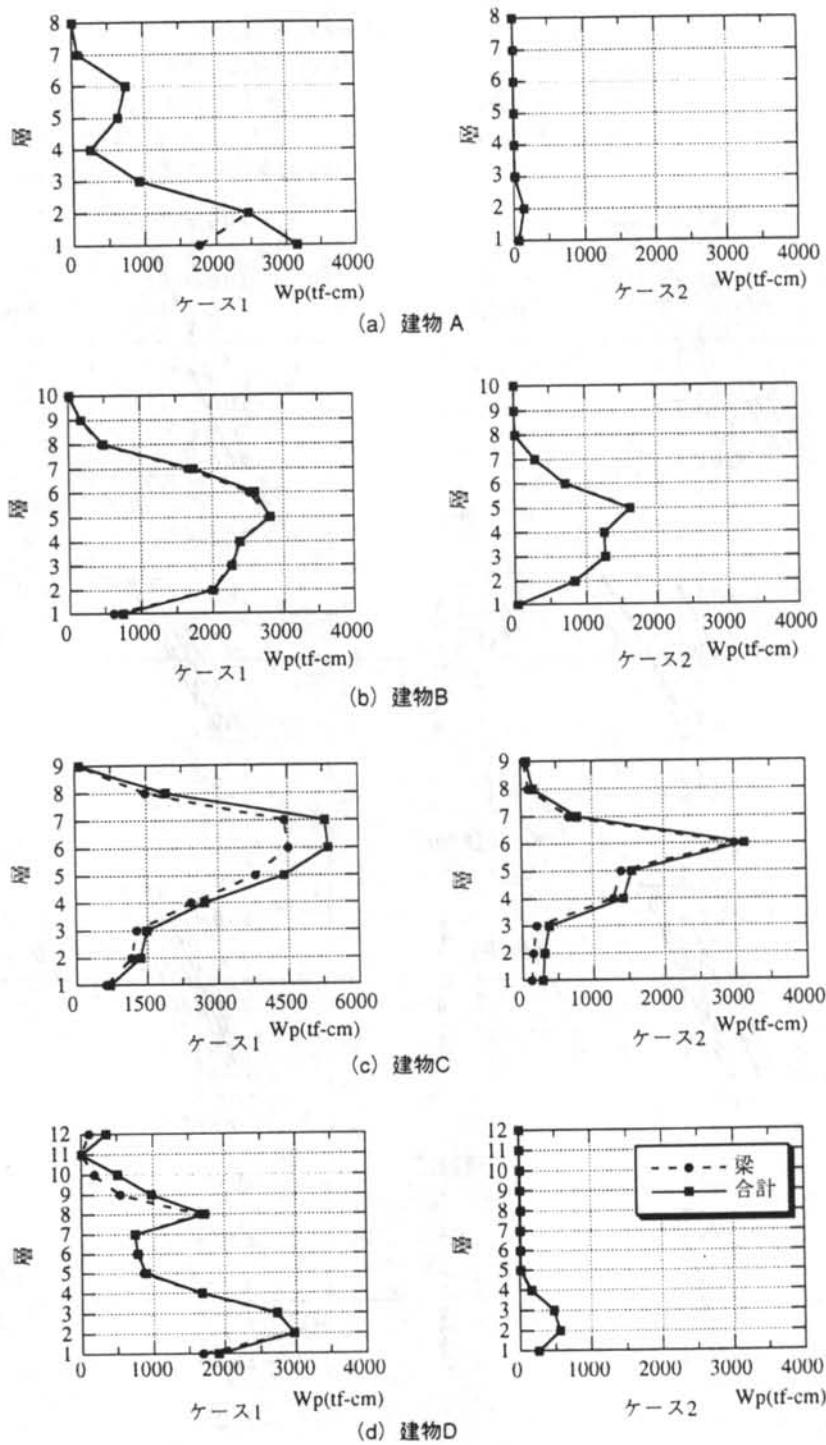
図-8 各層の吸収エネルギーの分布

図-8に各層の吸収エネルギーの分布を示す。図中の破線が梁の吸収エネルギー、実線が柱および梁

の合計の吸収エネルギーを表わす。なお、ここでは、i階の梁の吸収エネルギーは(i-1)層の吸収エネルギーと見なしている。

図-8では、ほとんどの場合において破線と実線が重なっており、梁の吸収エネルギーが100%であり、梁崩壊の建物であることを示している。

また、被害が生じた建物BおよびCでは、被害が生じた層にエネルギーが集中していることがわかる。無被害の建物AおよびDでは、第2層にエネルギーが集中している。

ケース1と2では、吸収エネルギーの絶対量は異なっているが、その高さ方向の分布形はほぼ相似である。したがって、吸収エネルギーの高さ方向の分布は、入力地震動が異なってもほぼ同様の分布を示すと考えられ、応答加速度および応答層間変形角の分布と同様、建物の特性に依存していると考えられる。

ここで取り上げた建物のうち、被害を生じた建物BおよびCは図-8で見られるように被害層にエネルギーが集中している。ここで、節点振り分け法で求めた各層の降伏せん断力係数分布および解析により求めた応答せん断力係数の分布を図-10に示す。また、表-7には各建物の第1層の降伏せん断力係数を示す。

建物Bは中間層の強度が低く、の中でも第2～6層の強度がやや低い。そのため、図-8に示すように第2～第6層へのエネルギーの集中が引き起こされ、その結果、これらの層の梁に被害が生じているものと考えられる。

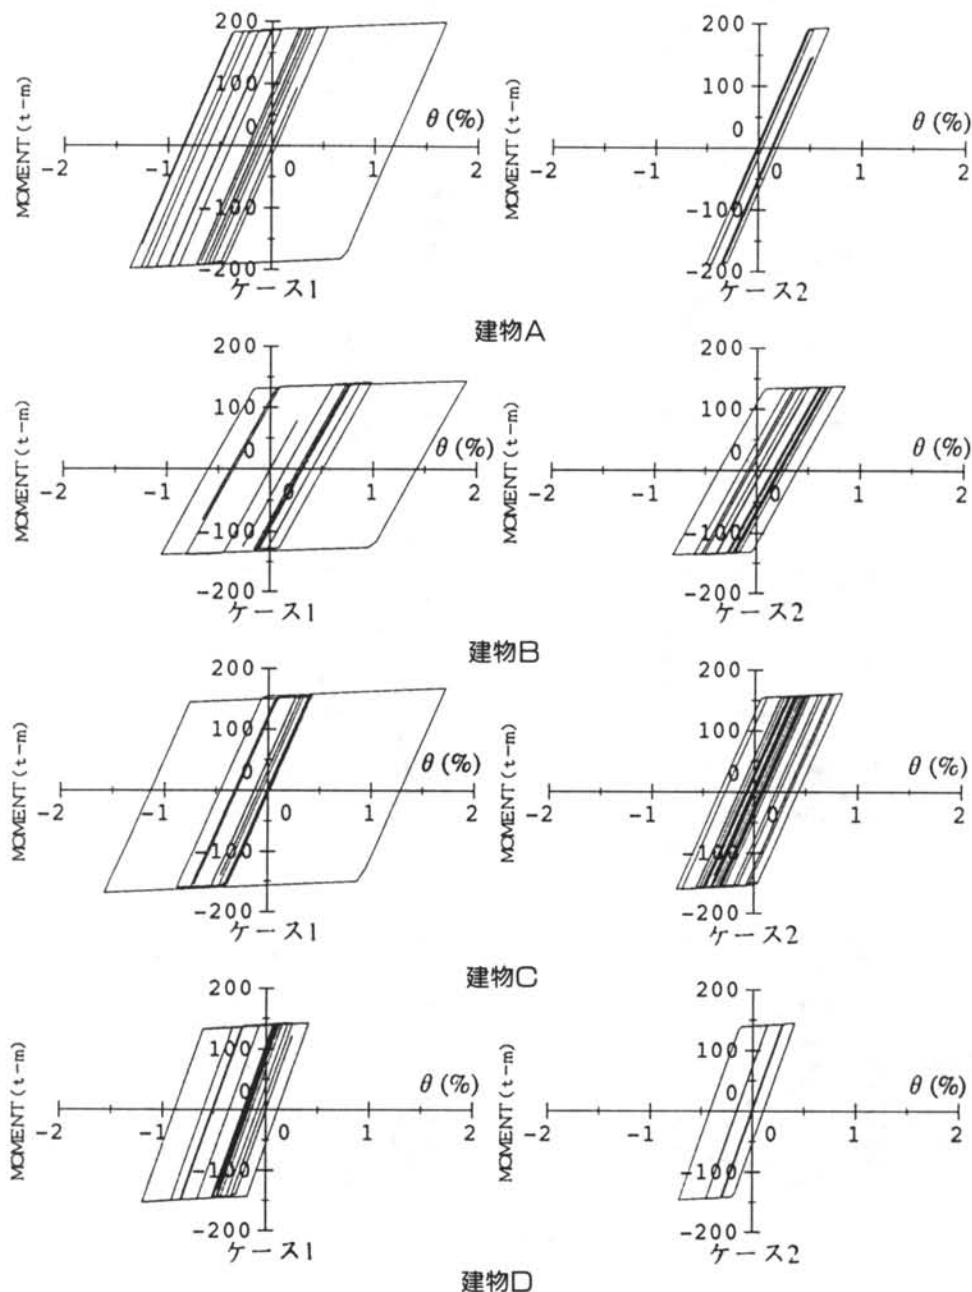
図-9 梁端の曲げモーメント一回転角の関係

図-9に各建物の梁のうち損傷の大きな梁の材端の曲げモーメントを材端バネの回転角の関係を示す。左側が解析ケース1、右側が解析ケース2の結果である。

いずれの建物ともケース2に比べケース1では大きくループを描いていることがわかる。

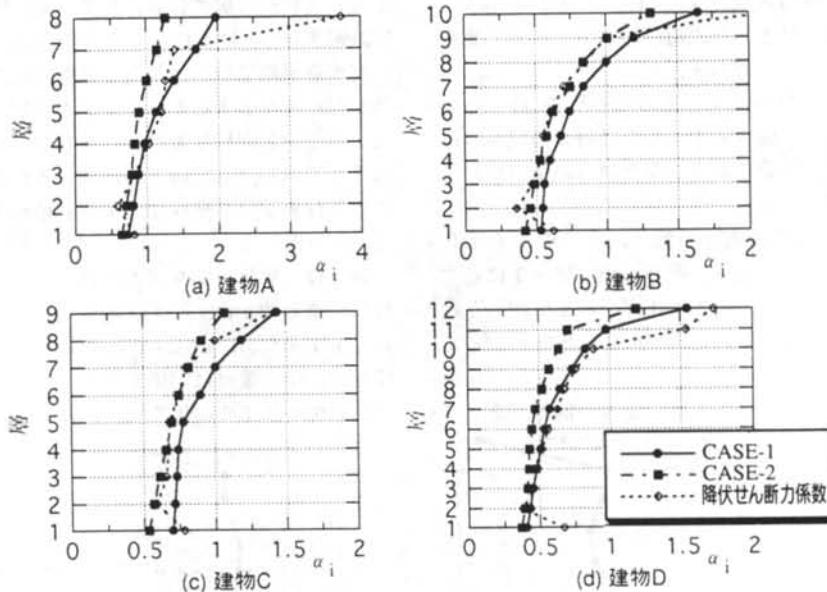
図-10 層せん断力係数の分布

図から、ケース1の応答がケース2を上回り、建物BおよびCでは、降伏せん断力係数をも上回っていることが認められる。したがって、建物Bおよ

びCは、ほぼ建物の終局耐力と同等の応答せん断力が作用していたと言える。なお、応答が保有水平耐力を越えている理由は、以下による。1)保有水平耐力は、近似的に節点振り分け法で求めている、2)解析で設定した復元力特性は、ひずみ硬化を考慮しているため、塑性化の程度によっては全塑性耐力を上回る。

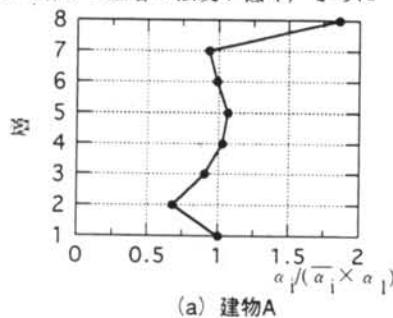
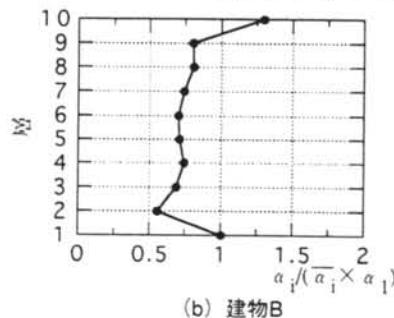
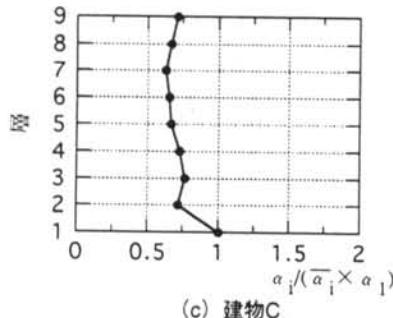
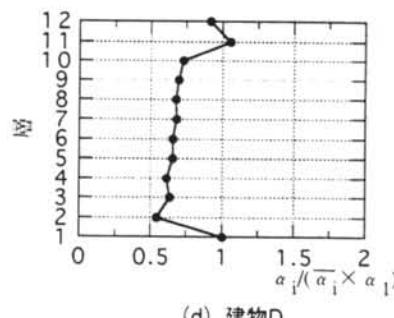
図-11 最適分布に対する各層の降伏せん断力係数の比

図-11には図-10で示した各層の降伏せん断力係数を第1層の降伏せん断力係数で正規化し、さらに最適降伏せん断力係数分布⁶⁾で除したものを示す。この値が小さいほど、その層へのエネルギーの集中が生じやすいことを表わす。

建物Aは第2層が低く、その他の層では1ないしそれ以上である。図-8で示した各層の吸収エネルギーの分布では、第1および第2層への集中が起こっている。

第6および第7層の強度が低くなっている。その結果、第6, 7層へのエネルギーの集中が起こり、これらの層の梁端の被害につながったものと考えられる。

建物Dは第2層の強度が低いため、図-8でも第2層の吸収エネルギーが大きくなっている。無被害であったのは前述したように入力が低かったためであろう。

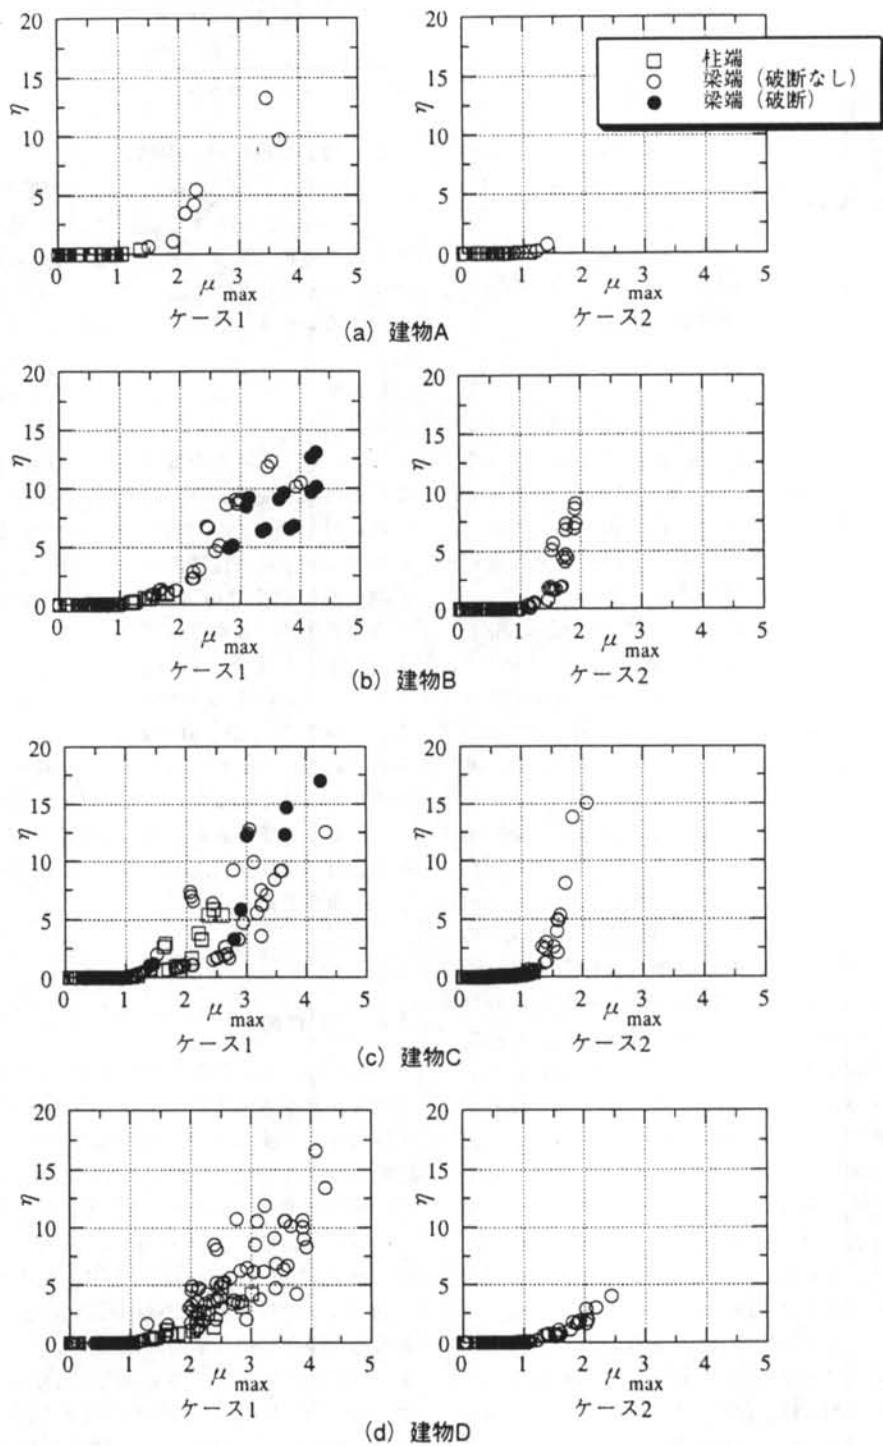
図-12 梁端の塑性率—累積塑性変形倍率の関係

図-12に解析により求めた各建物の柱および梁部材端の塑性率 μ_{max} および累積塑性変形倍率 η の関係を示す。なお、 μ_{max} および η は下式により求め、柱材は□印、梁材は○印で示す。また、建物BおよびCのケース1の結果では、梁材のうち材端に脆性

的なき裂が発見された部材を●印で示す。

ここで取り上げた建物は、いずれも梁崩壊タイプであるため、柱よりも梁の μ_{max} および η が大きくなっている。図-12では柱に関してはほとんどが $\mu_{max} < 1.0$ であり、ほとんどの柱は弾性にとどまっていることがわかる。ケース1の μ_{max} の範囲は4以下、 η は最大で17程度である。

B および C の建物で破断が発見された梁端の μ_{max} および η (●印) は、その他の梁の値に比べ大きく破断した梁の損傷がその他の部材に比べ相対的に大きいことが解析的に明らかとなった。図-12では、破壊した梁端の η は建物 B ではおおむね 5 ~ 14、建物 C では 4 ~ 17 程度である。

表-8から、既往の実験結果の η_f の変動係数は0.83であり、非常にばらつきの大きい結果となっていることが認められる。このうち、最小値は1.3であり、図-12に示す η に換算すると $\eta \approx 2.6$ となる。本解析結果によると、破壊した梁端の η は最小で約4である。既往の実験によれば、この程度の η で破壊する可能性は十分に考えられる。したがって、本解析により得られた梁端の η と実際の η との対応は良好であり、本解析は、ここで取り上げた建物の地震時挙動を精度よく追跡していると考えられる。

解析ケース2では、いずれもケース1に比べ μ_{max} および η が小さい。特に建物Aではほとんど塑性化していない。兵庫県南部地震の際、神戸海洋気象台で記録された地震動は、従来のレベル2の設計用地震動に対し、2~3倍の η を生じさせ、梁にとって非常に厳しい条件であったと言える。
