建築物の防火対策の地震被害と火災危険性

掛川 秀史
(技術研究所)
村田 明子
(技術研究所)
矢代 嘉郎
(技術研究所)
広田 正之
(技術研究所)

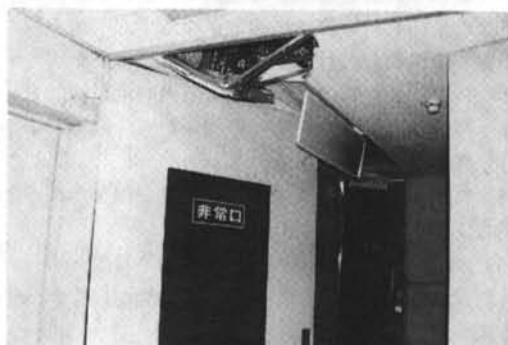
写真-4 天井の破損による防火戸の閉鎖不良

- ・煙感知機連動防火扉のように、常時開放型の防火戸が枠の変形や天井の落下、内装材の脱落により完全に閉鎖できなくなった（写真-4）。また、被害が著しい場合は、ヒンジが外れて防火戸が脱落・転倒した。
- ・階段室内の内装材が一部脱落し、段床に散乱した。

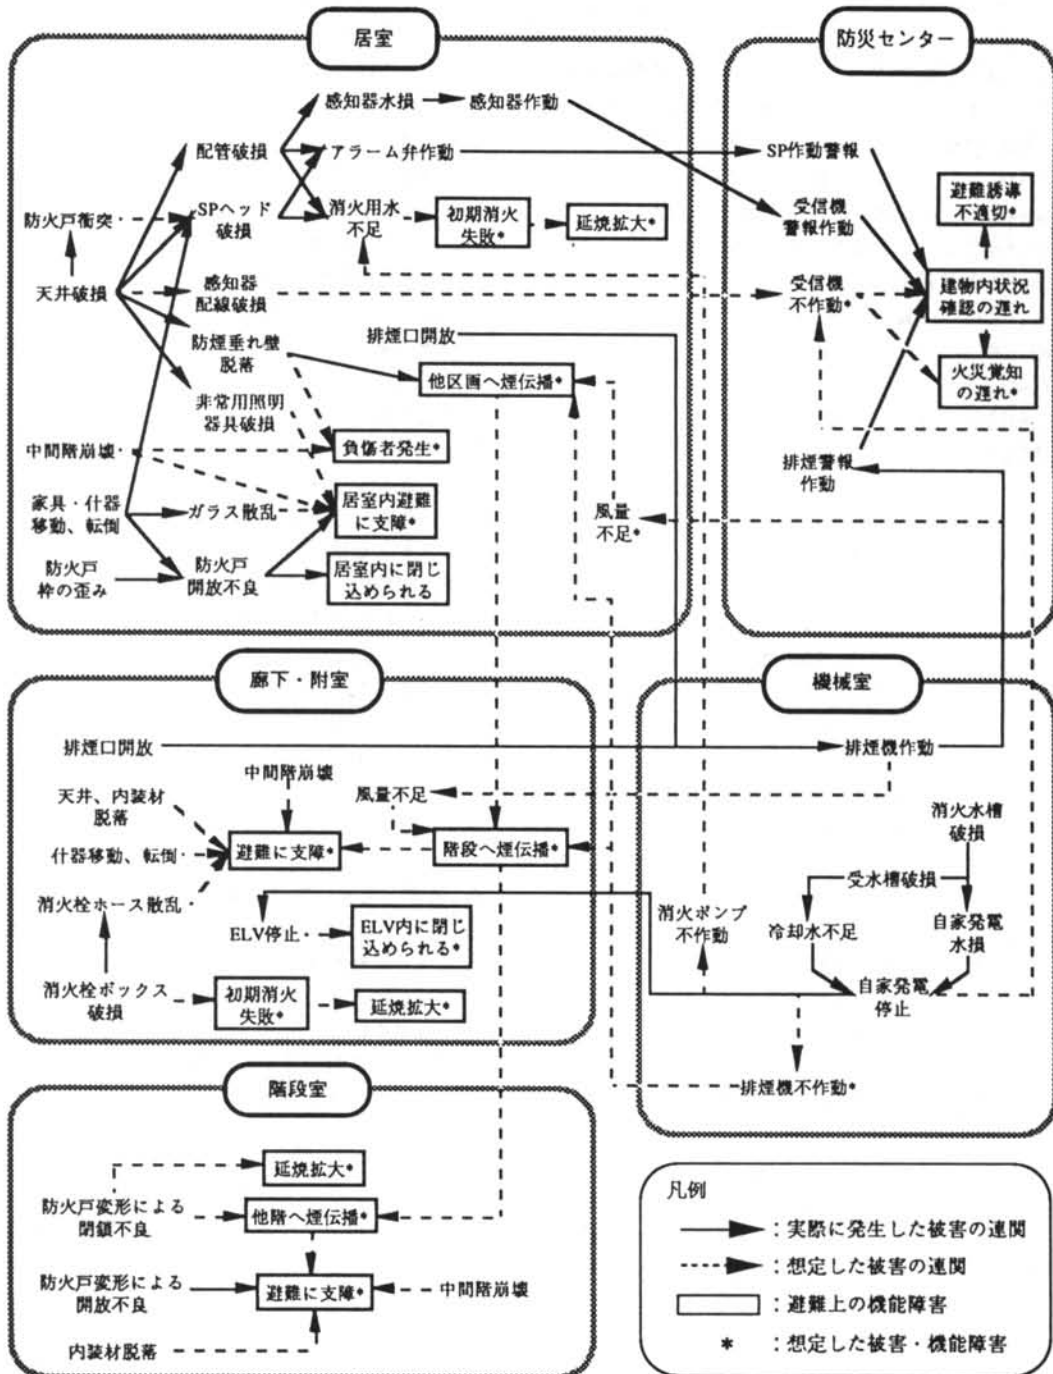
図-1 被害の関連に基づく防火対策の被害シナリオ

表-4、5をもとに、建物内の防火対策の被害の連関を、空間・時間軸にそって整理した結果を図-1に示す^{注3)}。被害の連関の結果発生する避難上の障害は、四角で囲んで表現した。また、調査で実際に確認された被害・機能障害と、筆者らが想定した被害・機能障害は、図中に分類して表示した（図-1凡例参照のこと）。図-1では、空間毎の被害の

注3) 図-1の被害連関は、防火対策被害調査の全ての事例をもとに作成したため、実際には同時に発生しない項目を含んでいる(例えば、「自家発電停止による排煙機不動作」と、「排煙口開放による排煙機作動」など)。

連関を中心としたので、時間的な被害の波及については、各空間内での流れに添って整理した。このため、すべての空間に共通した時間軸は設定していない。また、建物内の被害を対象としたため、ガスや電気などの建物外のインフラ施設の被害の影響については、考慮していない。

図-1より、居室内では構造体や非構造部材に関わる様々な被害に連鎖して被害が波及することがわかる。図-1では、用途などの建物の属性を特に考慮していないが、物販店舗のように物品が多く、通常、不特定多数の人々が在館している建物を想定した場合、被害が拡大する可能性がある。

また、全ての建物に共通しているのは、配管や水槽の破損による漏水が他の防火設備や自家発電機の被害に波及すること、自家発電の停止が各種の設備の作動の正否に影響を与えていることが挙げられる。こうしたことから、水損による他設備への被害の波及を防ぐこと、また自家発電の機能の確保が避難安全上重要であることがわかる。

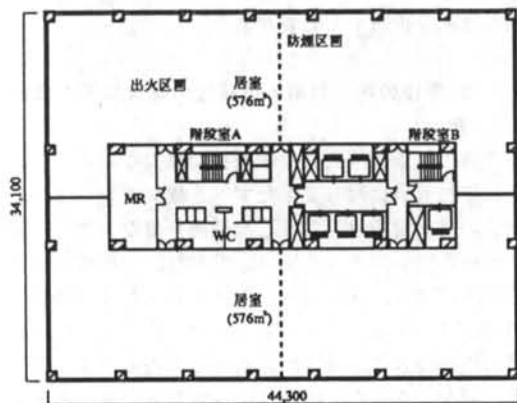
図-2 ケーススタディ対象施設基準階平面図

事務所ビル（地上13階建、基準階床面積1,490m²）を想定し、非常常二層ゾーン煙流動モデル⁹⁾を用いて、ケーススタディを行なった。建物の基準階平面図を図-2に示す。出火室は2階事務室（図-2参照）とし、非火災階への煙伝播のしやすさを考慮して、冬期（外気5℃、室内22℃）を想定した。火源は、事務室における標準火源（最大発熱速度3,000kW）⁹⁾を仮定した。また、地震後の初期火災を想定して、出火後20分間を対象として計算を行なった。

ケーススタディでは、主に煙流動の面から避難安全性を検討するため、建物内の煙伝播に与える影響が大きいと考えられる排煙設備、スプリンクラーおよび階段室A（図-2参照）の防火区画（常時開放型、常時閉鎖型防火戸）を防火対策のパラメータとした。図-2の被害シナリオをもとに、パラメータとした防火対策の作動の成否に関するイベントツリーを作成し^{注4)}（図-3参照）、各ケースについてケーススタディを行なった。対象とした各防火対策の設定条件を表-6に示す。

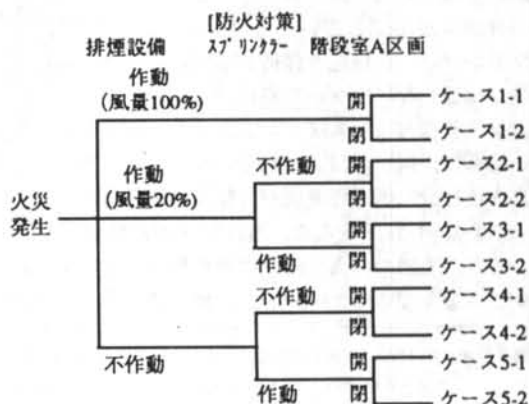
図-3 防火対策の成否に基づくイベントツリーの構成

注4) 今回用いたイベントツリーは、ケーススタディ対象施設の調査で認められた被害のみではなく、全調査対象施設の被害調査の事例をもとに作成した。

排煙設備が出火後早期に作動し、規定風量が確保されれば、階段室や非火災階に煙は伝播しない（ケース1-1、1-2）。非火災階で排煙口が開放し、排煙風量が不足すると非火災階の防火戸が閉鎖されていても、出火後6～10分程度で煙は全館に伝播する（ケース2-1、2-2）。この場合、非火災階の煙濃度は避難に支障のない程度であるが、附室が併設されていない階段室A内は、伝播した煙が避難限界となる濃度を越えるため、避難ができなくなる。ただし、排煙風量が不足していても（規定風量の20%）、スプリンクラーが機能を保持していれば、非火災階に煙は伝播しない（ケース3-1、3-2）。

排煙設備およびスプリンクラーがともに作動しない場合は、附室の併設されていない階段室Aでは、出火後10分程度で煙濃度が避難限界値を超える（ケース4-1、4-2）。さらに、階段室区画が開放されていると、上層の非火災階では出火後18分程度で避難ができなくなる（ケース4-2）。地震時には、揺れが
