遠心力鉄筋コンクリートくいの問題点（その1）

——くい先端部の耐力——

井上嘉信
小粥庸夫

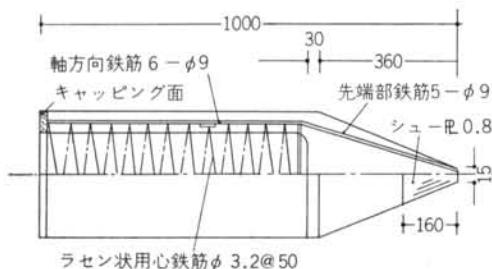
図-2 R・Cくい先端部試験体

市販品で規格6m-300mm×60mmのR・Cくい3体を先端から1mのところで、ハツリにより切断し切口を直径300mmの鋼製型枠を使用し、普通ポルトランドセメントでキャッピングして、本社地下実験室で10日間空中養生したもの、R・C試験体として用いた。(図-2参照)

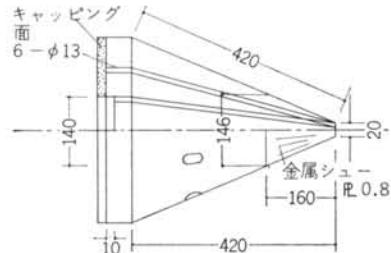
図-3 P・Cくい先端部試験体

直径350mmのP・Cくい先端部3体、(そのうち1体は6-φ13鉄筋入り、残り2体は無筋のもの)をメーカー

に製作させ、切口をペロセメントでキャッピングして本社地下実験室で5日間水中養生したものを用いた。(図-3参照)

なお、以下これら3体の試験体のうち、有筋のものをP・C350-1、無筋のものをP・C350-2, P・C350-3とよぶ。

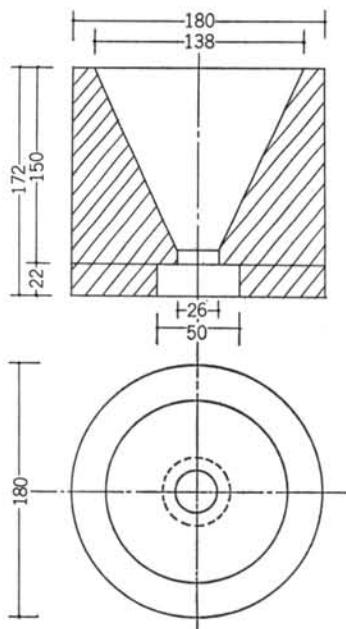
図-4 先端部台座

試験体を圧縮する時、ペンシル型くい先端部を受けるため鋼製台座を設けた。

この台座は、圧縮される試験体の単なる受けの役目をさせるとともに、くいが現場で固い層に打込まれる時の先端支持状態にできるだけ近似させるために図-4に示すような受部を漏斗状のものにした。

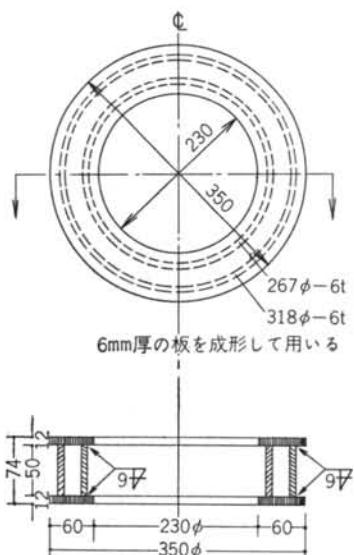
図-5 切口部加圧リング

P・C試験体はくい先端の部分のみであるため、主本部のついたくいと同様な条件にするために、主本部に相当する部分として、主本部の肉厚の幅でリング状にモルタルでキャッピングして、さらにその上に図-5に示すような鋼製のリングを用いて加圧した。

キャッピング面を下にし、P・C試験体のみ切口部 加圧リングを敷き、R・C、P・C試験体とも先端部に台座を載せ、本社地下実験室200ton アムスラー型試験機を最大能力100ton に切換えて試験体軸心にそって圧縮した。(図-6、図-7参照)

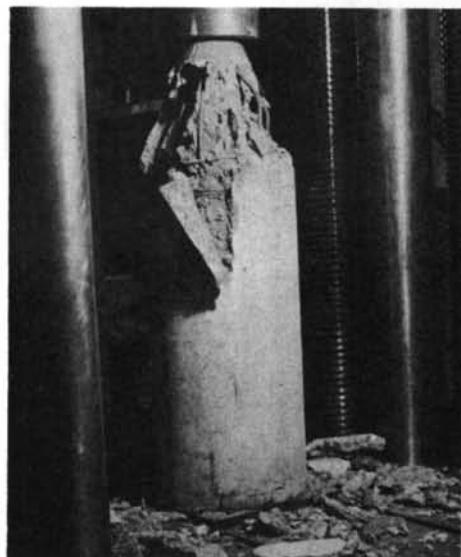
写真-2 R・C 300-2 破壊状況

実験経過について、R・C試験体は、30~40ton で先端部金属シューとコンクリート境界線に初亀裂が生じ、さらに荷重が増加すると先端部コンクリート斜面に縦方向の亀裂が生じそれが次第に大きくなり、最大耐力70~90ton に達したのち亀裂がさらに大きくなり、表面コンクリートがはく離した。

さらにお圧縮を続けると、耐力は急に減少し10ton

前後で先端部が主体部中空部分にめり込み、先端部の打抜きせん断破壊が明瞭に観察された。(写真-2, 写真-3 参照)

R・C 試験体は全て打抜きせん断により破壊したものであり、破壊時せん断応力度は、表-4 のようになる。これらの値は、先端部コンクリートの圧縮強度、

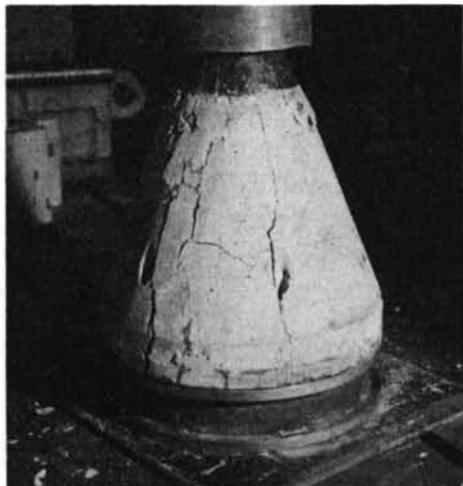
写真-4 P・C 350-1 破壊状況

P・C 試験体は、43ton 前後で初亀裂が生じ、有筋試験体 P・C 350-1 の亀裂が縦方向に進行し明らかに打抜きせん断破壊が観察されたのに対して、無筋試験体 P・C 350-2, P・C 350-3 の亀裂は先端部金属シャーとコンクリート境界線に集中して斜方向に進行し、圧縮破壊に近い状態を示した。(写真-4, 写真-5, 写真-6, 参照)

P・C 試験体について、P・C 350-1 は、打抜きせん断により、P・C 350-2, P・C 350-3 は、圧縮により破壊したものである。各試験体の破壊応力度は表-4 のようになる。

これらの値のうち、P・C 350-1 は、R・C 試験体と全く同様な破壊状態を示し、破壊時せん断応力度も、R・C 試験体と較べてほぼ同じ値を示している。また、P・C 350-2, P・C 350-3 は、先端部のコンクリートの圧縮強度、
