東京大学(本郷)講堂改修工事

- 天井の耐震改修を中心として -

Retrofitting of "Yasuda Auditorium" of the University of Tokyo

- Focusing on seismic retrofitting of the ceiling -

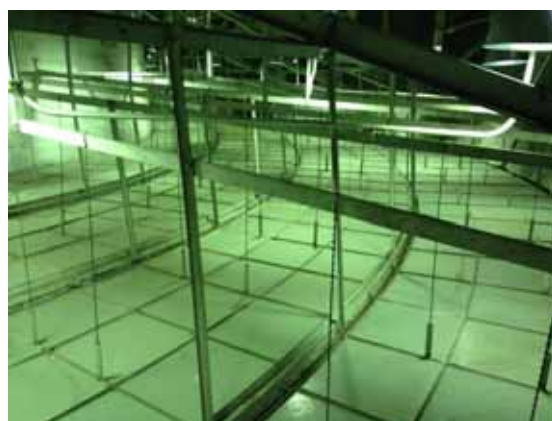
写真 - 3 改修前の天井下地の状況

既存の講堂天井は、ラスモルタル下地に砂漆喰に
て左官施工された100kg/m²を超える天井材を、番線
またはスチール製フラットバーで吊り下げる形式で
構成されていた(写真-3)。地震時に天井に働く慣性
力を躯体に伝達する機構は無く、また解体時にはラ
スモルタルと砂漆喰の界面に剥離が生じるなど、脱
落防止・耐震信頼性に乏しい納まりとなっていた。

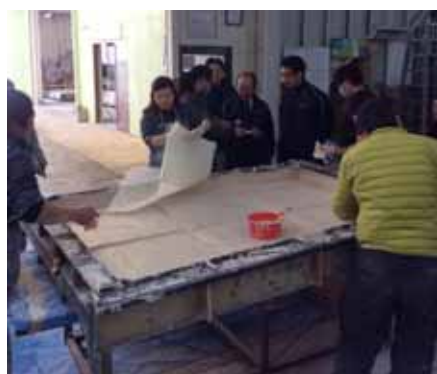
写真 - 4 GRG 製造状況

石膏は天然石膏を精製・焼成した半水石膏を使用し、補強用のガラス繊維はガラスストランドを不規則に重ねて配置しバインダーで結合したコンティニュアスストランドマットを使用した。いずれも化学石膏やチョップドストランドマット(裁断したガラス繊維)よりも強度が確保しやすい組み合わせである。これらを、既存天井デザインにあわせて作成した型を使用し、最低 2 層(2 プライ)以上重ね合わせて天井材を製作した。(写真 - 4)

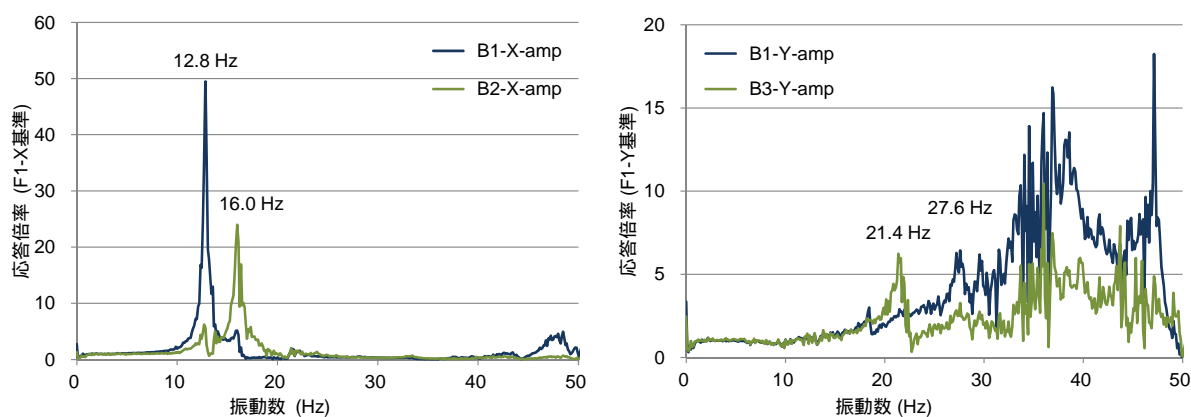
地震波加振の前に試験体の振動特性把握のためのホワイトノイズ波 100 cm/s² 入力の加振を行った。図 - 8 にホワイトノイズ加振時の伝達関数を示す。

フレーム中央(F1)に対する天井面の伝達関数より固有振動数を確認すると、水平 X 方向はガラス面側で 13Hz(周期 0.08sec)、GRG 成形版側で 16Hz(周

期 0.06sec)であり、水平 Y 方向はガラス面側中央で 28Hz (周期 0.04sec)、ガラス面側試験体端部で 21Hz(周期 0.05sec)であった。懐 1.5m の一般的な在来吊り天井の水平固有振動数が初期剛性で 2~7Hz 程度¹⁾であるのと比較すると、非常に高い剛性が確保されており、図 - 7 の応答スペクトルでは短周期側の応答振動が比較的小さくなる領域にある。

図-8 ホワイトノイズ加振時のフレームに対する天井面の伝達関数

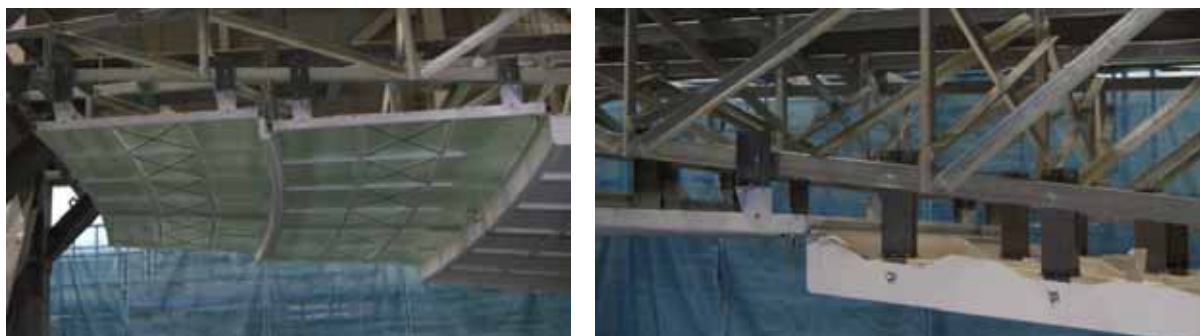
れなかった。再組み立て後の2回目(解体点検後)の加振でも1回目とほぼ同様で、芳賀観測波加振時においてもX方向3.5mm、Y方向2.0mmであり、加振後の損傷も全く見られなかった。

写真 - 8 芳賀観測波での加振後の試験体状況(無損傷)

図-9に芳賀観測波加振時の応答加速度波形を、写真-7、写真-8に最終加振(芳賀観測波)後の試験体を示す。

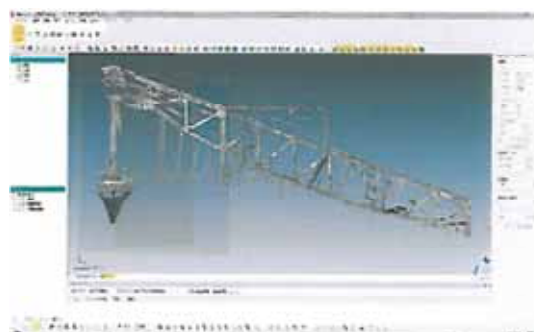
実測には3Dスキャン技術を用いた。レーザースキャナによる位相差方式で点群DATAを取得し、3点実測により3次元化した。合計40GB、約11億5000万点の点群により再現された実測図は、現地測量結果との差異が最大5mm以内という精度であった(図-11、図-12)。

取得した3次元点群DATAは、3次元作図ソフト等を用い図面化を行い、施工に使用するのはもちろんのこと、既存建物の記録図書として活用することとした。なお、外装材(タイル)や内装材(石材)、ホール座席等は、過去に老朽化や紛争時の損傷を復旧

図-12 点群DATAから作図した既存鉄骨
