# 千葉県浦安市における2011年東北地方太平洋沖地震に伴う地盤沈下の長期観測

濁川 直寛 浅香 美治

## Long-term Observation of Subsidence Induced by the 2011 off the Pacific Coast of Tohoku Earthquake in Urayasu City, Chiba Prefecture

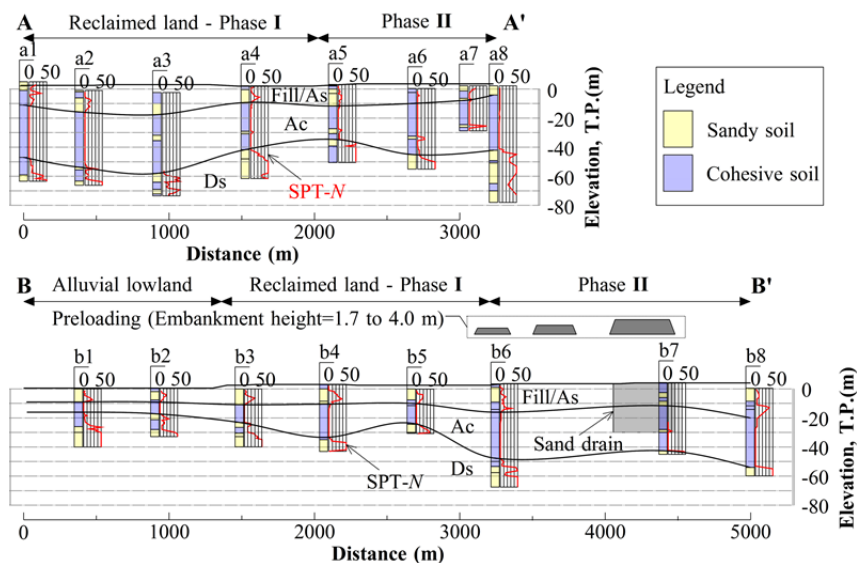
図-2 埋立て造成履歴と推定地層断面図

図-2に浦安市の埋立て造成履歴と推定地層断面図を示す。断面図は浦安市内で実施された地盤調査結果<sup>10),12)</sup>に基づいて作成した。図中のボーリング番号は図-1に示した地点番号と対応している。本報では、N値が3以下の沖積粘性土層を地震後に長期的な沈下を生じ得る軟弱な粘性土層と見なし、これをAc層と定義して図-2に記した。同様に、N値が50以上の洪積砂質土層をDs層、地表面付近の埋土、沖積砂質土層をFill/As層と定義した。浦安市の地下構造には深い埋没谷や波食台があり、T.P.-20m以深の構造は複雑な形状となっている。Ac層の厚さは地域ごとで大きく異なり、断面A-A'で層厚25～40m、断面B-B'で層厚10～30m程度堆積している。断面B-B'では、南東側ほどAc層が厚く堆積している傾向が見られる。

浦安市南東部における新市街地の建設にあたっては当初より、埋立てによる圧密沈下が懸念されていた。既往の報告書<sup>13)</sup>には、第II期埋立て地区の東側において、プレローディング(PL)工法とサンドドレーン(SD)工法による圧密促進が図られたと記録されている。また、当時の液状化判定結果によると、深度8～15m間(自然堆積層)で液状化安全率FLが1未満となる地点が多く、液状化対策が必要であると判断された。その際、液状化が懸念される道路計画部における液状化対策工法として、適用性・経済性からサンドコンパクションパイル(SCP)工法が選定された。SCP工法の施工範囲は不明であったため、図-2の地層断面図上には、SD工法による改良範囲とPL工法の載荷盛土高を加筆した。

て圧密促進が図られた記録がある。図-8 に示したように測点 B9 と B10 は両工法によって地盤改良された領域に位置していることから、第 II 期埋立て地内で最も沈下量が小さかったと考えられる。一方で測点 B11 は未改良の領域に位置しており、ここでは顕著な沈下現象が生じる結果となった。PL 工法の

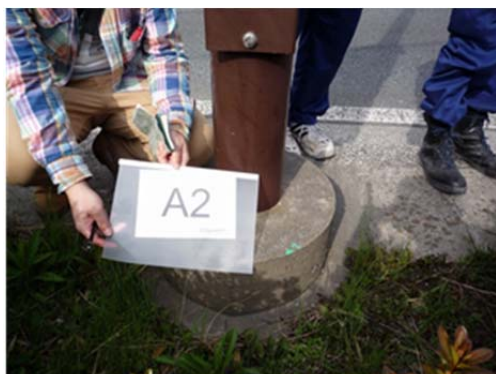
写真-1 測点 A2: 街灯の基礎

測点はいずれも改修、移設、消失、および局所的な沈下の恐れが少ないものを選び、測線Aには10箇所、測線Bには11箇所の測点を設けた。測点の設置間隔は150~800mである。測点の一例を写真-1、写真-2に示す。測点A2は街灯の基礎、測点B4は歩道の金属鋲に設定したものである。

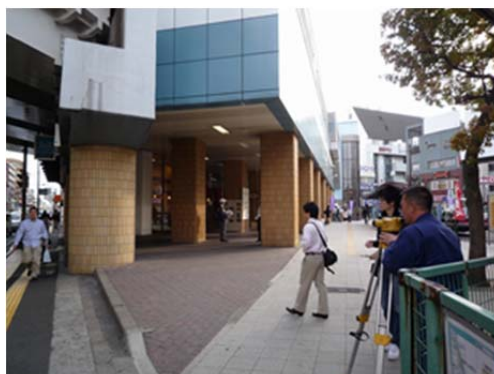
写真-3 基準点のレベル計測

- (1) 基準点(既知標高)のレベルを読み取る(写真-3)。
- (2) 基準点のレベルを測点近傍まで中継する。中継点(写真-4)の間隔は30~40m程度である。
- (3) 基準点と測点のレベル差を読み取り(写真-5)、測点の標高を計算する。

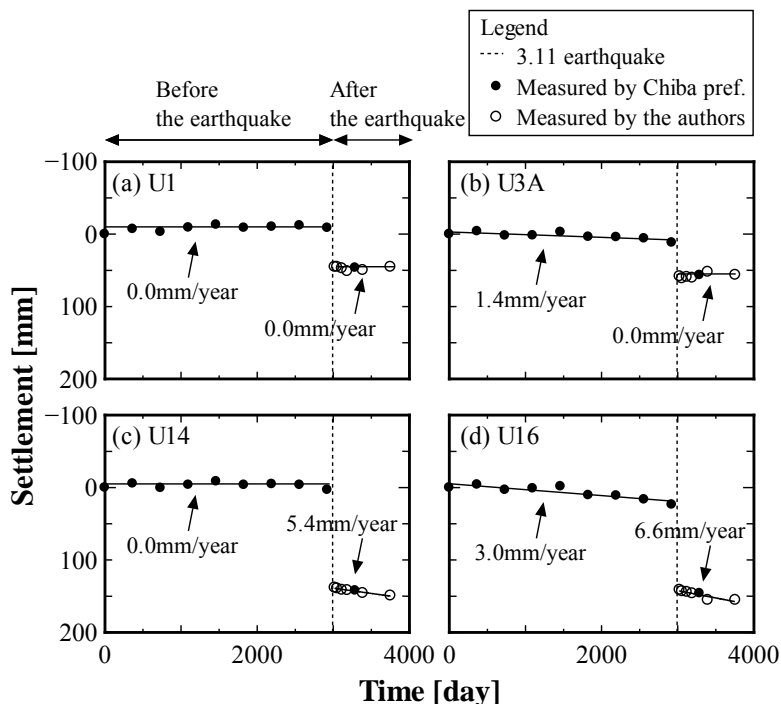
図-6 2013年1月を基準日とした各水準点の沈下時刻歴

図-6に2003年1月を基準日とした各水準点の沈下時刻歴<sup>18)</sup>を示す。同図は地表面の鉛直変位を表しており、地震前の埋立てに伴う圧密沈下<sup>18)</sup>、地震直後の即時沈下<sup>18)</sup>、および地震後の長期的な沈下をまとめて整理・図化したものである。ここでは地震

前後の沈下を最小二乗法によって直線近似し、図中にはその勾配(沈下速度)を記した。

まず、地震直後の即時沈下に着目すると、その沈下量は沖積低地近傍の水準点 U1 と U3A で 50mm 程度、埋立て地内の水準点 U14 と U16 で 120～150mm 程度であった。即時沈下の要因としては地殻変動や液状化が考えられるが、今回の調査対象領域の中で地殻変動による沈下に大きな差が出るとは考えにくい。また、地震直後の災害調査<sup>19)</sup>によると、液状化が確認されたのは埋立て地のみであった。したがって、地震直後の即時沈下量の差は地盤の液状化に起因するものと考えられる。

次に、地震前後における沈下傾向の変化に着目する。図-6(a)、図-6(b)は、旧海岸線以北の沖積低地に位置する水準点 U1 と U3A の鉛直変位である。沖積低地では地震前後共に、継続的な沈下が生じていなかったことが読み取れる。一方で、図-6(c)、図-6(d)に着目すると、第 I 期埋立て地内に位置する水準点 U14 と U16 の沈下は、地震後に単調な増加を示している。この 2 点の沈下勾配はほぼ等しく 5.4～6.6mm/年であった。水準点 U14 では、埋立てによる圧密沈下は地震前にほぼ収束していたものの、今回の地震に伴い再び沈下が始まったことがわかる。また、水準点 U16 の沈下勾配は地震前後で約 2 倍となっており、今回の計測によって地震に伴う沈下速度の増加が明らかになったといえる。

なお、本計測結果は地表面の鉛直変位のみを計測したものであり、沈下の加速のメカニズム解明には至っていない。今回のケースは、地盤に地震による繰り返しせん断力が作用することで沈下速度が増加したものと考えられるが、実態の解明にはさらに詳細な検討が必要である。

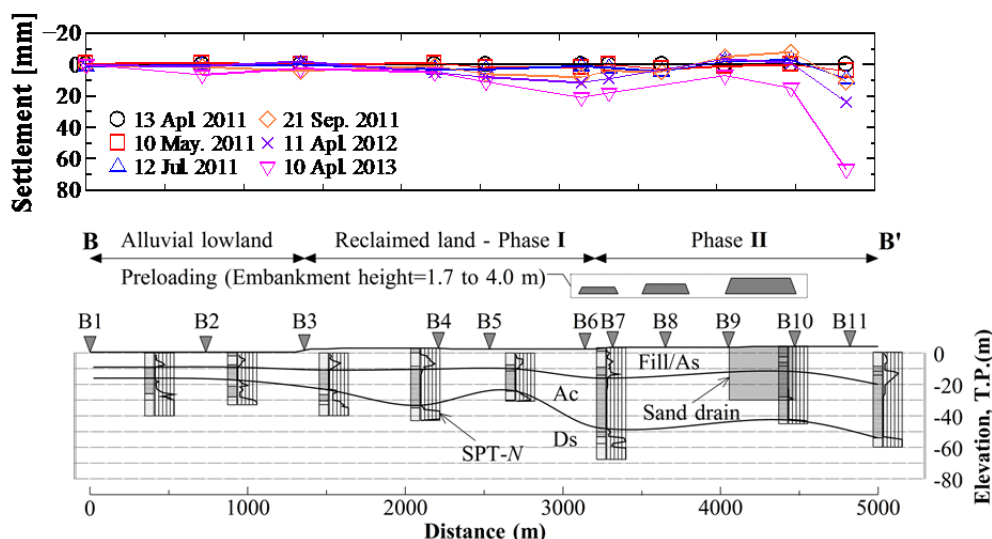
図-8 測線 B に沿った地震後の沈下の変遷

測線に沿った全測点の計測時期ごとの沈下の変遷を図-7、図-8 に示す。なお、災害復旧工事の影響を受けて大きく標高値が変動した時点(測点 A8, A9, A10, および B8)のデータは除外している。図-9 は代表的な測点と水準点の沈下時刻歴である。この時刻歴では鉛直変位のゼロ点を 2011 年 4 月に実施した初期計測の値とした。北部の沖積低地での計測結果である図-9(a)を見ると、沖積低地内の 3 点は地震後にほとんど変動していないことがわかる。図-4 に示したように、沖積低地の Ac 層の過圧密比は埋立て地盤のものに比べて大きい。したがって、沖積低地において今回の地震に伴う Ac 層の顕著な沈下は生じなかったと推測される。対照的に、第 I 期埋立て地内での計測結果である図-9(b)には今回の地震に伴う沈下現象が表れている。図-9(c)～(e)は測点 B6～B11 の計測結果である。これらの測点は全て第 II 期埋立て地内に位置しているが、その挙動は地区毎に大きく異なる。前述したように、第 II 期埋立て地区の東側では、PL 工法と SD 工法を用い

み施工された領域に位置する測点 B7 の沈下勾配は、第 I 期埋立て地内の測点 A7 の勾配とほぼ等しい結果であった。以上の結果から、地震に伴う粘性土の長期沈下現象は埋立て造成の有無、あるいは地盤改良履歴の有無の影響を大きく受けることが指摘できる。

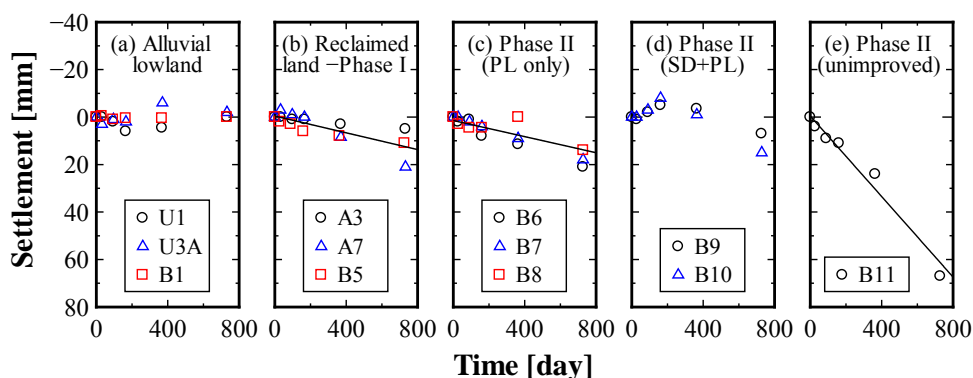
図-9 代表的な測点・水準点の沈下時刻暦

計測結果では、測点 B9, B10 の地震発生後 400 日未満の期間で地盤が若干隆起する挙動が確認された。その要因を特定するため、地盤沈下と地下水位の季節的な変動の関係性<sup>20)</sup>について調査した。しかしながら、地下水位の変動が計測結果に及ぼした影響は小さく、地盤膨張の要因の特定には至らなかった。沈下／隆起のメカニズムの詳細な分析は今後の課題である。
