近代建築技術を軸としてみた清水建設

林 章二

Efforts of Shimizu Considered Based on the Viewpoint of Modern Building Technology

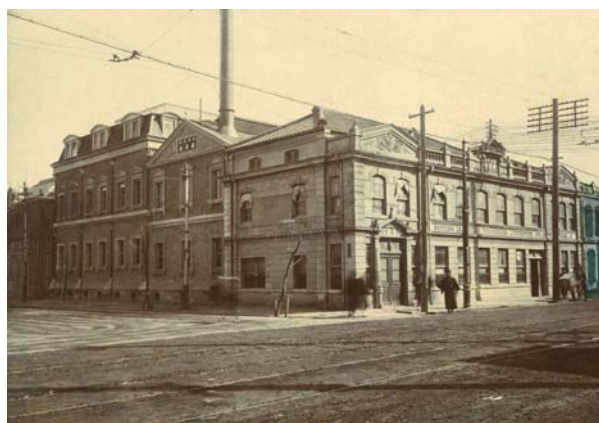
写真-1 秀英舎印刷工場 (大日本印刷蔵)

鉄骨造建物は鉄筋コンクリート造とほぼ同時期に採用され始めている。秀英舎印刷工場(写真-1)は最初に構造として鉄骨を採用した最初の建物とされており、1895年(明治28年)東京銀座、数寄屋橋近くに建設された。地上3階、地下1階で、柱はφ386mm、厚さ7mmの鋼管16本、梁は、65mm×65mm×t7mmのアンクルと厚さ7mmのプレートの組立梁で構成され、外壁には煉瓦が積まれている。16年後の火災により焼失した。本格的な純鉄骨組構造としての最初の建物は東京日本橋に建設された丸善本店(1910年)である(写真-2)。設計は構造工学の第一人者の佐野利器、3階建、柱はアンクルによる組立材、梁はI型鋼を用いている(図-3)。外壁は煉瓦造によるもので、鉄骨に対する耐火対策は施されていない。1923年関東地震で地震の揺れには耐えたものの、その後に発生した火災により倒壊している。これら二つの鉄骨造建物も清水組の施工による。

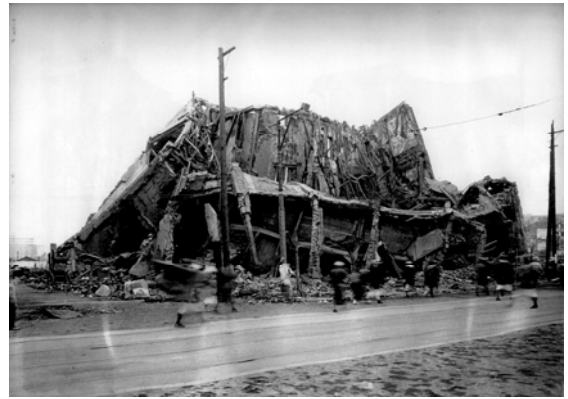
写真-3 丸善本店被害

丸善本店(写真-3)については、前章で述べたように震害と火害についての調査記録がある。震害について「丸善株式会社は(略)地震に際して殆ど被害なかりき。此の建物の煉瓦帳壁は縦横に鉄筋を以て補強されたることが帳壁をして安全ならしめた一つの原因なる可けれども(略)」「丸善株式会社は斯くの如き帳壁を有し効力を示したる如し。」との記述があり、地震に対して被害がなかったことが確認できる。火害については、「(略)丸善株式会社は床梁内部柱共に木造の被覆なるか或いは全く被覆を欠きたる為床が墜落すると共に外壁をも引き倒して全建物が崩潰の惨状を呈するに至れり」と耐火被覆の不備による倒壊経過が示されている。

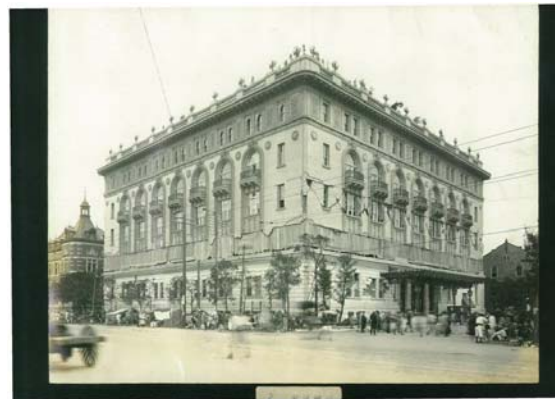
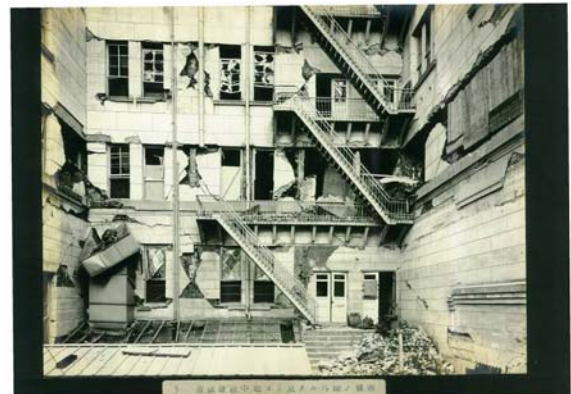
東京会館(写真-4、写真-5、図-4 調査図)は大正11年竣工の鉄骨造5階建てで、外部は煉瓦による外壁となっている。柱には米国、ベツレヘム製のH型鋼を初めて用いた建物である。震災による被害について、「鉄骨は第二階上部に於いて殆ど全部西北に屈曲し上下の柱は略垂直なるも其の中心は偏位せり(略)二階帳壁の煉瓦は東側の一部を除き殆ど全部崩壊せり(略)」と建物の変形状の記述から2階に層間変形が集中している状況が把握できる。また鉄骨軸材の被害として、最初のH形鋼を用いた建物として詳しく分析がされており、「(略)東京会館の被害の原因は種々ある可けれどもH形柱を使用せりことも其の一原因にあらざるか(略)組立柱の方がH形柱より製作上強靱なるにあらざるかと思わる」の記述から初めて使用したH型鋼の強度に対して評価が定まらない思いが伝わってくる。

写真-4 東京会館被害 (外部)

写真-5 東京会館被害 (内部)

図-4 東京会館被害調査図

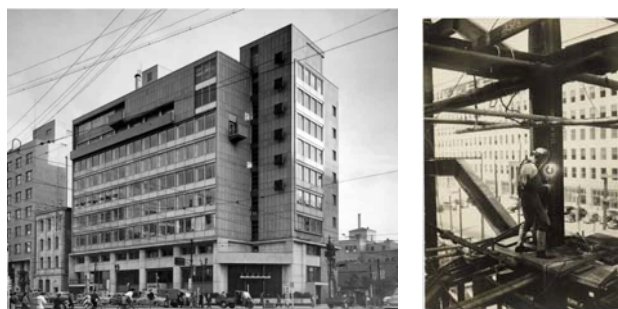
写真-6 旧日本相互銀行本店・溶接状況

旧日本相互銀行本店建物諸元^{6),7)}(写真-6)

建物規模：地上9階地下2階、塔屋3階、
構造：2階以下 鉄骨鉄筋コンクリート造、
3階以上 鉄骨造、

前川國男は徹底した軽量化を図るために2階から下を鉄骨鉄筋コンクリート造、3階から上を全溶接の鉄骨ラーメン構造にしたと言われている。その結果、1階の営業室や上層階のオフィスにおいてスパンの大きい開放的な空間が実現されている。

全溶接鉄骨構造の先駆けであり、外壁には外部に軽量コンクリート板とグラスウール断熱板を貼り付け、内部にプラスター仕上げとしたカーテンウォール工法を採用し、国産初のアルミサッシとスパンドレルを使用したビルである。

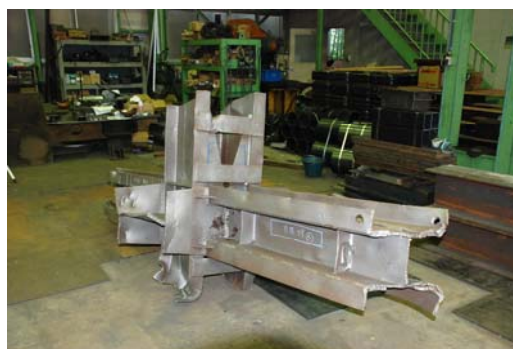
写真-7 切出し鉄骨接合部⁹⁾

鉄骨部材(写真-7)を採取し物性試験を含めた各種調査を行っている。引張試験(材料強度の把握)、シャルピー衝撃試験(材料の靱性の把握)、ビッカ-
