大空間構造物における地震防災対応力向上に向けた モニタリングシステムの活用

－屋内自転車競技場：伊豆ベロドロームにおける実施例－

Damage monitoring system for improved availability of large structures for disaster mitigation after earthquakes

－Testing at Izu Velodrome indoor cycling stadium－

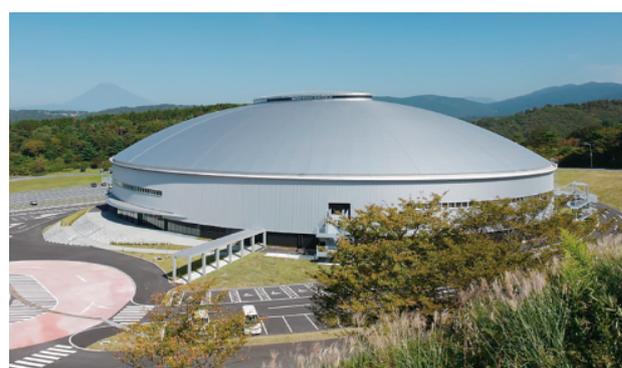
図-1 建物概要

伊豆ペロドロームの建物概要を図-1に示す。本施設は2011年に竣工した建物で、日本で初めて世界標準仕様の屋内型板張り250mトラックを備えた大空間の屋内自転車競技場である⁵⁾。建物の平面形

状は、長軸に 119m、短軸に 93m の楕円であり、地上 2 階、一部地下 1 階の高さ 15.4m の RC フレームにライズ(アーチ屋根部高さ)13.8m ドーム屋根を載せた建物である。本競技施設は、2020 年東京オリンピック・パラリンピックの自転車競技・トラック種目の会場に決定している。モニタリングシステムは、オリンピック会場が決定する前の 2015 年 1 月に設置し観測検証を開始した。

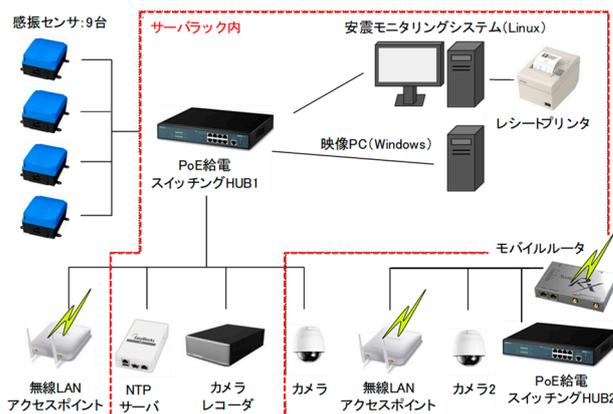
図-2 モニタリングシステムの機器構成

設置したモニタリングシステムの主要な機器の構成を図-2 に示す。ネットワーク型の加速度センサ 9 台と観測 PC をベースにしたモニタリングシステムの機器構成に加えて、地震時の映像を記録するために WEB カメラ 2 台、カメラレコーダー 1 台、映像 PC が追加されている。収録機器を収めたサーバラックは、応接室内に設置されている。また、外部からの遠隔監視管理・データ転送のためにモバイル型ルータを設置し、ネットワーク接続可能なシステムとして構成している。

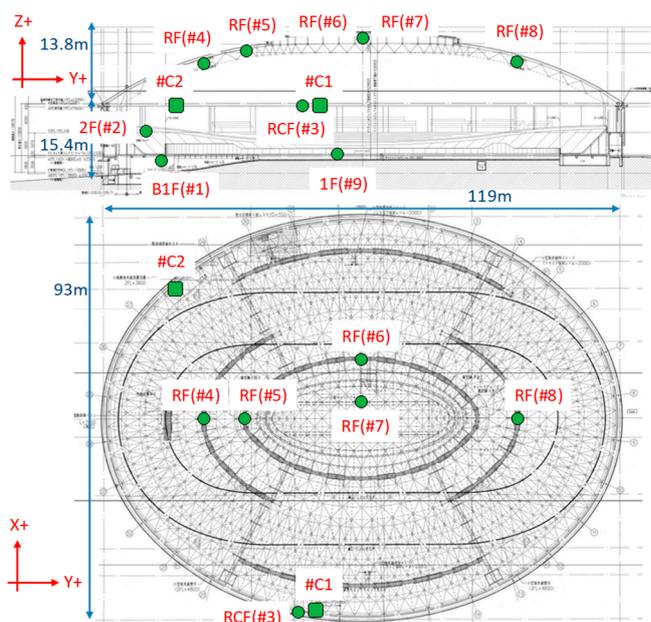
図-3 センサの設置位置(○：加速度、□：カメラ)

図-3 は、構造物に設置されたセンサ位置を示す。施設の下部構造体(床面)に 4 か所(#1~#3, #9)、上部構造体(トラス屋根の上弦材)に 5 か所(#4~#8)、計 9 か所に加速度センサ ⑥(3 成分計, 最大 2.6G, サンプルング 200Hz)を取り付けている。加速度センサの設置状況を図-4 に示す。図-5 に示す WEB カメラ(パン・チルト内蔵、HD 記録)は、施設 3 階レベルの 2 か所(#C1, #C2)に屋根面を見上げた映像が記録されるように設置している。

上記方針によりクライテリアを設定した。図-8
に設計時の時刻歴応答解析による屋根トラス部の最大
加速度応答の分布図を示す。この応答分布図から、
屋根部における加速度センサの配置位置を決定して
いる。ただし、屋根部では、吊り下げられたキャッ
トワーク面でしかセンサが設置できないという点
も考慮して、5箇所(#4 から#8 : 図-3)を決定した。
ほぼその位置で、応答解析(レベル 2 入力地震動)
の結果において約 2G の最大加速度が発生している。
屋根部における判定指針でのクライテリアは、許容
応力度設計で安全性が確認されている 1G を設計限
界(黄判定)、その 2 倍の 2G を安全限界(赤判定)とし
た。また、下部構造の躯体においては、各階に設置
したセンサから求められる層間変形角を基に、
1/100 を設計限界(赤判定)として定め、この 1/2 の
1/200 を損傷限界(黄判定)として設定している。以上よ
り、表-1 にシステム指針に対応させた判定クライ
テリアを示す。これから伊豆ペロドロームにおける
モニタリングシステムの健全性判定クライテリアを
表-2 に示すように設定している。

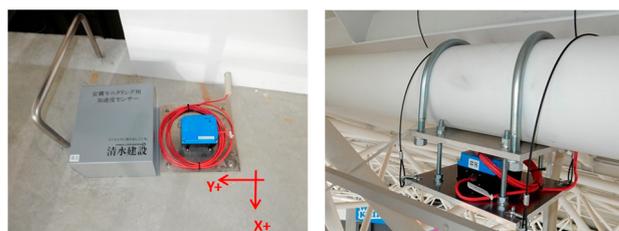
図-4 加速度センサの設置状況

(a) 床面にアンカーボルト固定 (b) U字ボルトで吊下げ固定

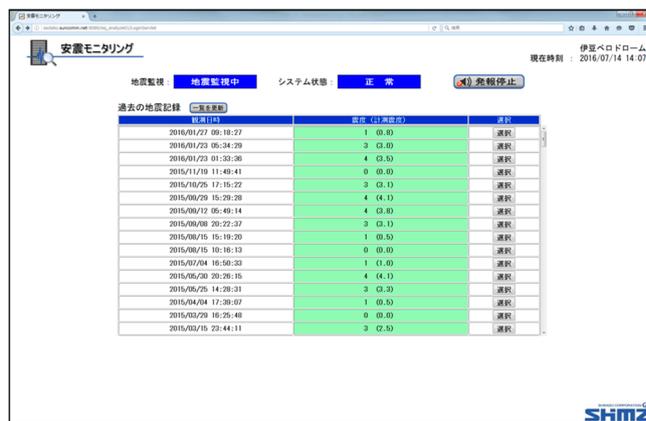
(a) 初期表示の例(過去履歴)

(1) トップページ画面(初期画面：図-6(a))

初期画面で過去に記録した情報を一覧表示し、リンクが張られ過去の記録情報を確認できる。

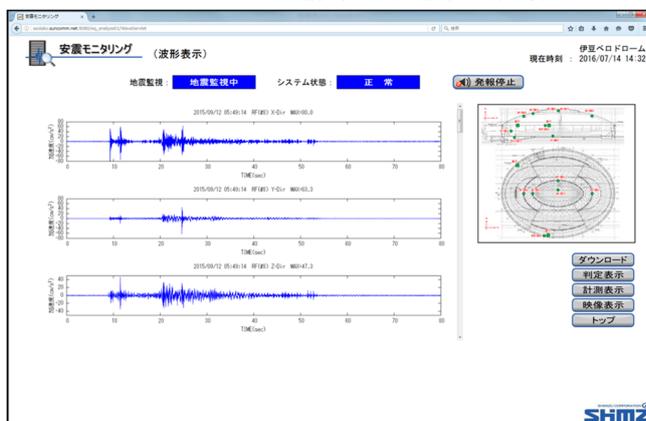
(c) 記録波形表示の例(データダウンロード機能あり)

(4)波形表示(図-6(c))

加速度センサで記録された波形の確認とダウンロード(csv ファイル)が行える。

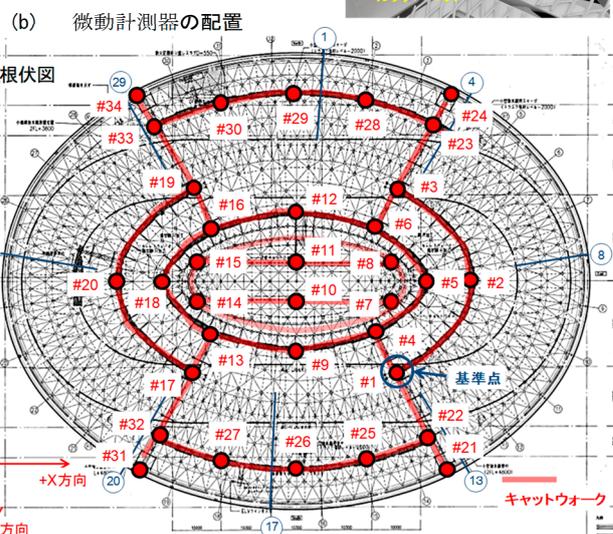
図-9 微動計測における計測位置(屋根トラス部)

(a) キャットワーク上に
配置した微動計測器
(JU210)

製)を7台利用し分散配置して移動することでの多点同時計測を行った。屋根トラス部(キャットウォーク利用)での計測位置(32か所)を図-9(b)に示す。計測は、基準点(#1)を設け7ケースに分けて微動計を移動させて計測し、200Hz サンプリングで約20分間の収録をした。

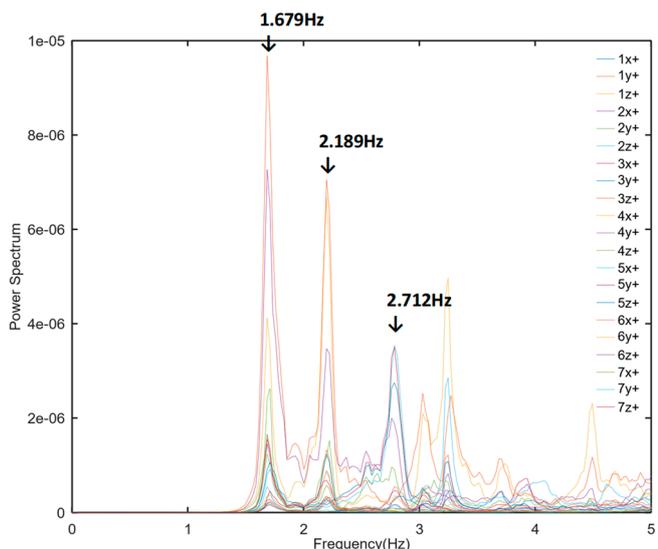
図-10 微動計測でのパワースペクトル(屋根トラス部)

計測された記録をスペクトル解析し、構造体の固有振動数を求め振動モードを求めた。図-10に微動計測で得られた屋根トラス部でのパワースペクトル例を示す。固有振動数は、明瞭なピークとして、1次が1.68Hz、2次が2.19Hz、3次が2.71Hzである。

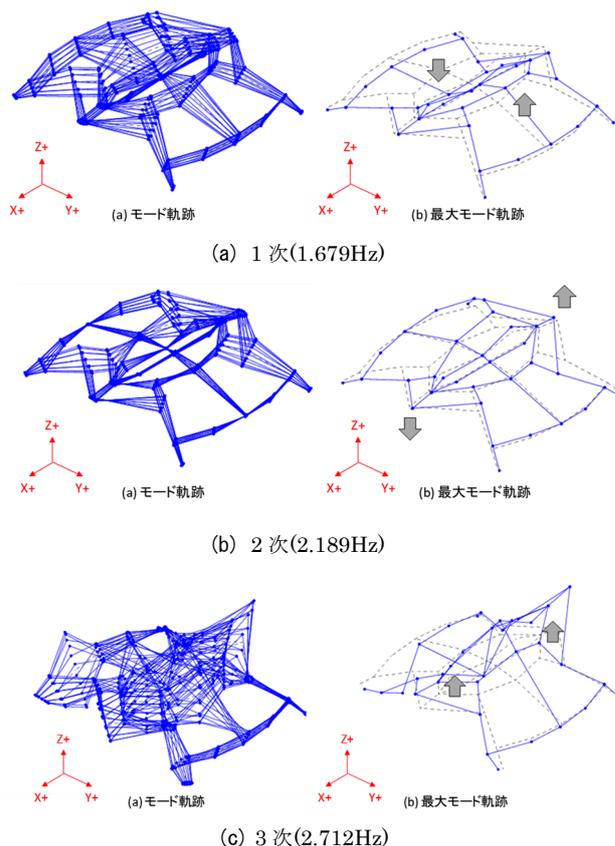
図-11 屋根トラス部の固有振動モード図(微動計測)

図-11に各次における固有振動モード図を示す。1次のモード形は、屋根短軸方向で左右が反転し全体が揺れるモード、2次のモード形は、屋根長軸方向で前後が反転し全体が揺れるモード、3次のモード形は、屋根中央部が大きく上下するモードであった。

屋根トラス部と下部構造をモデル化して、フレーム解析により得た固有値解析の振動モード結果を図-12に示す。微動計測で得られた振動モード形がシミュレーション解析と整合しているのかを確認するために実施している。微動計測で得られた固有振動数と振動モード図は、1次と2次モードで良い対応を示した。

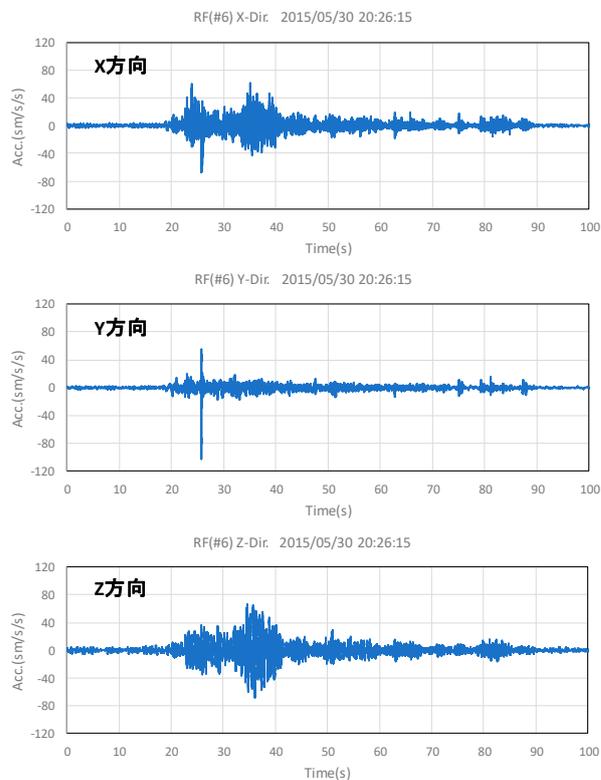
図-14 地震 No.3 で記録された加速度波形 (屋根トラス部 #6)

記録の中での最大応答の地震は、地震 No.3 の2015年5月30日の小笠原諸島西方沖の地震(M8.5)であり、屋根トラス部#6の位置で、水平X方向に

加速度 106 ガルを記録している。この時に施設管理者向けに配信された e-mail の内容を図-13 に、屋根トラス部#6 の位置で記録された 3 成分の加速度波形を図-14 に示す。波形を確認すると、水平方向の記録に、パルス的な応答が記録されている。原因を確認するため現地でセンサを確認したところ、落下防止のワイヤーが動きやすい状態にあり、地震で揺れた衝撃が伝わったものと考えられた。そのため落下防止ワイヤーなどの再固定(結束バンド)を行った。

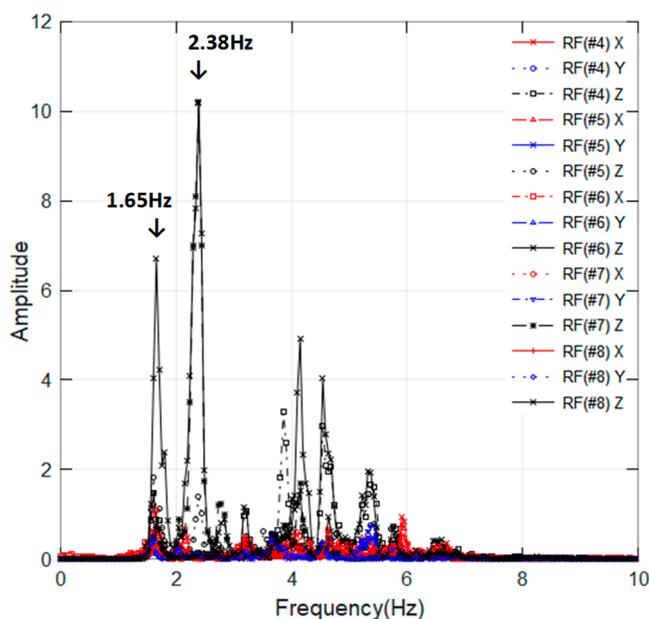
図-15 地震 No.15 で記録された応答のパワースペクトル(屋根トラス部)

図-15 は、地震 No.15 の 2020 年 9 月 27 日の静岡県西部の地震(M5.3)で記録したトラス屋根部応答をパワースペクトルで示す。応答は、上下(Z)が大きく揺れており、そのピーク周波数は 2 つのモードが支配的である。1 次が 1.65Hz、2 次が 2.38Hz であり、2015 年 1 月に実施した常時微動計測の 1 次の固有振動数とは差異は見られないが、2 次、3 次の高次モードとされた固有振動数が異なっている。これまでの観測期間中、大きな地震に見舞われておらず構造体特性の変化は考えられないが、2020 年 3 月にオリンピック開催のための観客席増設やトラス屋根下端に音響・照明設備などの大規模な改修が行われており、高次のモードに何らかの影響があったと思われる。
