2022年福島県沖地震における相馬 LNG 基地構内に敷設した グラベルサポートの液状化被害低減効果

Mitigation of Liquefaction Damage at the Soma LNG Terminal during 2022 Fukushima Off-the-coast Earthquake by Providing Gravel Support

福島県沖を震源とする M7.3、M7.4 の地震が 2021 年、2022 年に連続して発生した。震源から近い相馬 LNG 基地では、2021 年の地震により噴砂や配管基礎の傾斜が生じた箇所にグラベルサポートにより復旧工事を行った。復旧工事が完了する直前の 2022 年 3 月に再度同規模以上の地震を受けた。両地震後の液状化被害を比較した結果、以下の結論を得た。(1)構内道路については、舗装面と側溝との界面からの噴砂などが抑えられその効果は顕著であった。(2)配管基礎についても、グラベルサポートは基礎近傍からの噴砂を抑え、基礎の傾斜を抑止する効果が確認できた。

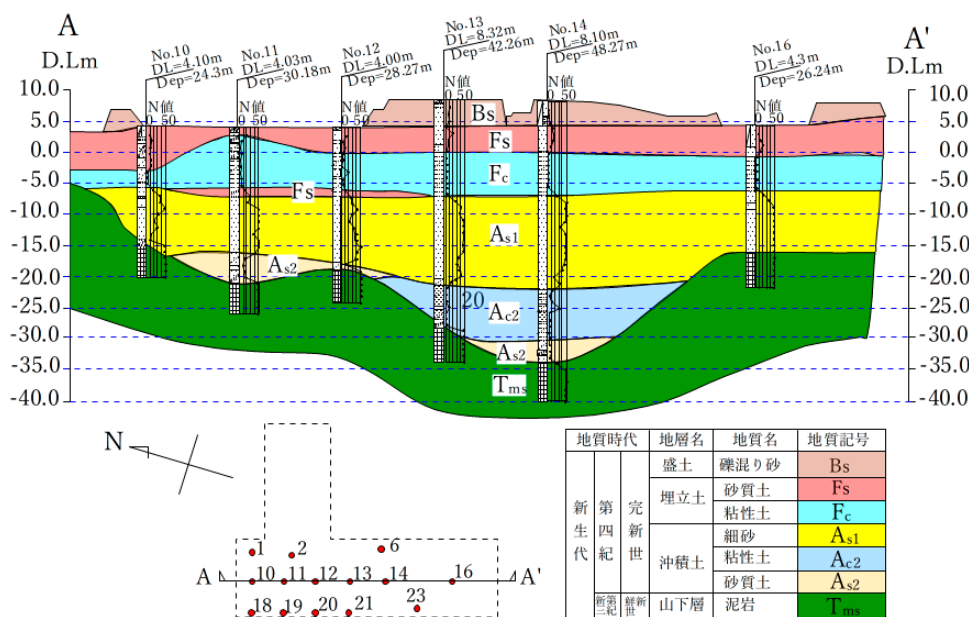
図-3 旧埋立て地盤の横断方向の断面図

図-3 は、西側の旧埋立て地盤の南北方向の断面図(図-2 の A-A' 断面)を示したものである。盛土層(Bs)を除くと上部が砂質土(Fs)、下部が粘性土(Fc)主体の埋立て土が厚さ約 10m で分布している。埋立て土の下位には、N 値が高く密実な砂層(A_{s1})、N 値の小さい粘性土層(A_{c2})、砂層(A_{s2})、硬質な新第三紀鮮新世の山下層(T_{ms})が分布する。図-3 の地盤調査時に確認された地下水位は DL+0m~+3.19m で

あったが、後述する基礎底が GL-1.2m(DL+3m)の配管基礎群のグラベルサポートの施工でウェルポイントによる水位低下が必要であったことを考えると、水位は D.L.+2.7~3.2m 付近であったと考えられる。液状化は埋立て地盤の表層付近に堆積する F_s 層で生じたものと考えられる。

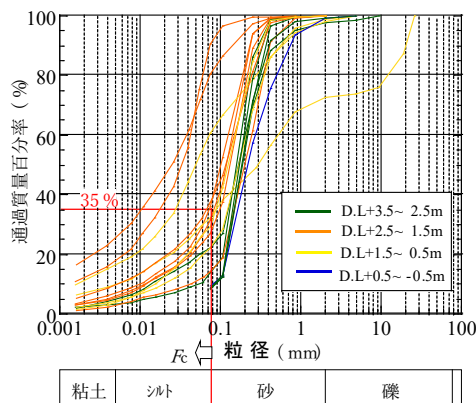
図-4 西側の埋立て地盤の粒度分布

図-4 は図-3 に示したボーリングから採取した試料のうち、F_s 層の粒度分布を示したものである。細粒分含有率 F_c が 35% 付近の試料が多く、局所的に細粒分が少ない箇所でも液状化が生じたと想定される。実際、2021 年、2022 年の地震では埋土地盤全体ではなく、部分的に噴砂が生じた。

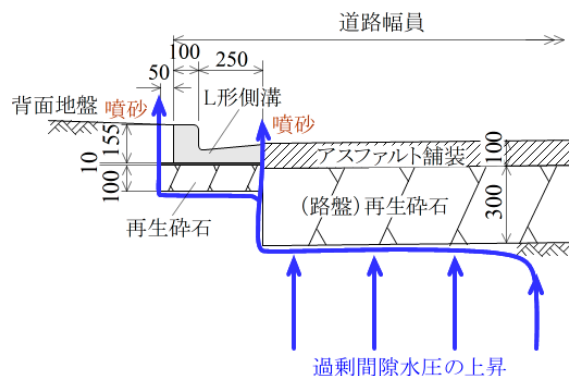
図-8 構内道路における噴砂のメカニズム

図-8はこうした状況から想定した噴砂のメカニズムについて示したものである。液状化により上昇してきた地下水は、再生砕石からなる路盤とアスファルト舗装を避けて路盤が薄くなる部分で上昇し、道路端部から噴いたものと考えられる。車道の路盤は厚く締固められているため、路盤が薄くなる道路端部あるいは歩道などに噴砂などの液状化被害が集中して生じる現象は、2011年東北地方太平洋沖地震でも観察されている¹⁾。

以上の考察をふまえて、2021年の噴砂位置に応じて**図-9**に示したL形側溝の両側、道路側、芝生側の3つのパターンでグラベルサポートによる対策

を行った。いずれも、厚さ0.3mの7号砕石層を噴砂位置の道路に沿った方向に全面で敷設し、約10mのピッチで芝生側の地表面につながる通水口を設けている。このような構造にすることで、7号砕石層で噴砂を防ぐとともに、上昇してきた地下水のみが地表面に容易に排水できるようにした。

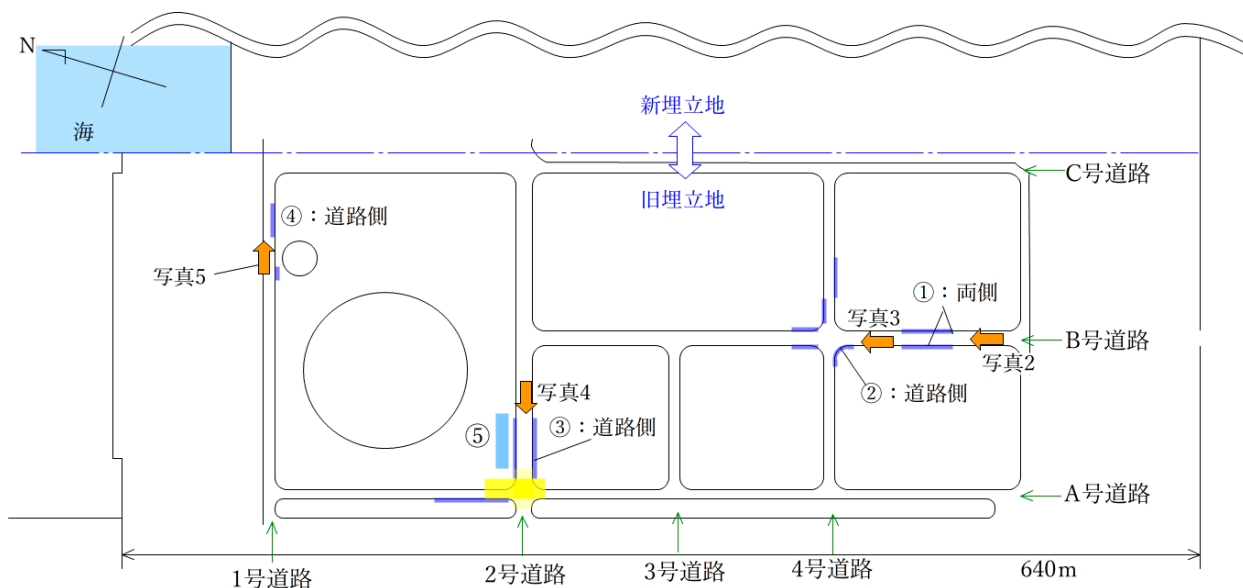
図-10 グラベルサポートの設置位置

グラベルサポートによる対策を**図-10**に示す位置で施工した。ここでは、観察写真をもとに対策効果について述べる。なお、グラベルサポートを施工した直後であったため、アスファルト舗装は未施工であった。

2021年の地震では、写真手前のアスファルト舗装の亀裂が見られた他、アスファルト舗装の噴砂口と陥没、L形側溝の凹凸が見られた。写真奥のエリア(図-10の黄色で塗った箇所)は全体に沈下量が大きく、L形側溝や舗装面もこの沈下にもなまってなだらかに沈下した。グラベルサポート施工時にL型側溝のレベルを調整したが、2022年の地震では、道路の全体的な沈下は前年と同様な傾向が見られた。埋立て地であり場所により土質が異なることが液状化による沈下の差となったと考えられ、液状化を許容する本工法では沈下差を完全になくすのは難しいことがわかった。

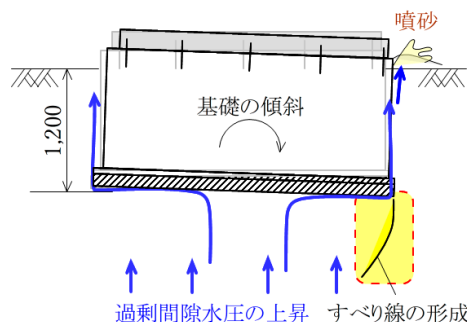
図-11 配管基礎群における噴砂のメカニズム

図-11は配管基礎の近傍に生じた噴砂と基礎の沈下・傾斜のメカニズムについて示したものである。地盤と基礎の応答の違いから、地震時に基礎周りに隙間が生じ易いことなどから、基礎周囲が弱部となり噴砂が生じた。この噴砂による地盤の体積減少と噴砂近傍の緩み領域の拡大に伴う地盤の進行性

破壊により基礎の傾斜や不同沈下が生じたと考えられる。基礎近傍の地盤の液状化が継続している間、基礎の傾斜がゆっくりと進行していくことは模型実験により観察されており^{2),3)}、2021年の地震でも、基礎群にこうした現象が生じたものと考えられる。

以上の考察から、排水により基礎周り直下の地盤から速やかに水のみを地表に排出させることで水圧を下げ、この部分の液状化を防止して地盤強度を確保すれば液状化被害を大幅に軽減できると考え、図-12に示すグラベルサポートによる対策を実施した。基礎周り直下の地盤に対策するため、基礎長辺両側の下を幅約300mm及び基礎外側の幅約500mmの範囲を厚さ300mmの7号砕石で置換する。この砕石層から地表への排水を行うためφ300のVP管に7号砕石を充填した通水口を設けた。また、対策を行った基礎両端以外の位置からの噴砂を軽減するため地表面に厚さ150mmの砕石層を設けた。

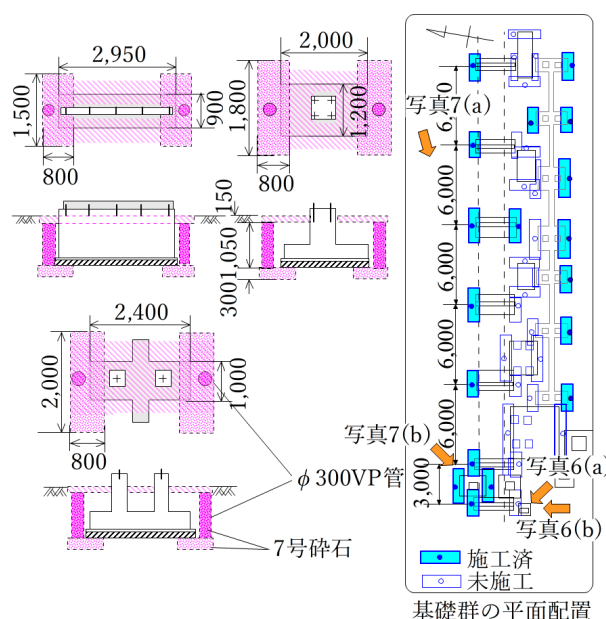
図-12 配管基礎群の対策

2022年の地震はこれら基礎群の外周部の一部基礎に対する対策の施工が終了した時点で生じた。図-12の青色を塗った部分が地震時にグラベルサポートの施工が終了していた箇所である。
