1974年伊豆半島沖地震災害調査報告

—主に地盤災害について—

大塚 義之
宮本 武司

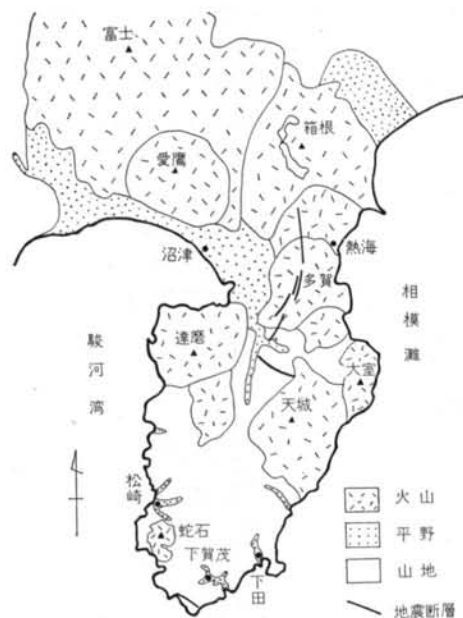
図一1 伊豆半島の地形
(北伊豆の地震断層は松田(1972)の資料による)

伊豆半島は、南部フォッサマグナに属し、新第三紀以降、激しい地殻変動と、火山活動にみまわれた地帯である。図一1に伊豆半島の地形、および地震断層の分布を示す。調査地域の地質層序は表一3のようにまとめられる²⁾³⁾。すなわち、下位から上位へ二条石英安山岩類

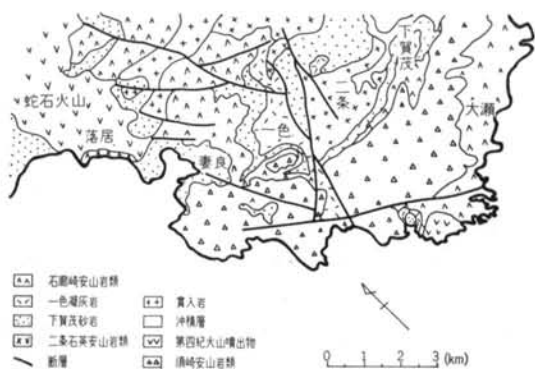
図一2 地質図

一色凝灰岩・石廊崎安山岩類・須崎安山岩類・第四紀火山噴出物の順に区分され、砂岩は下賀茂砂岩として一括されている。図一2に地質図を示す。

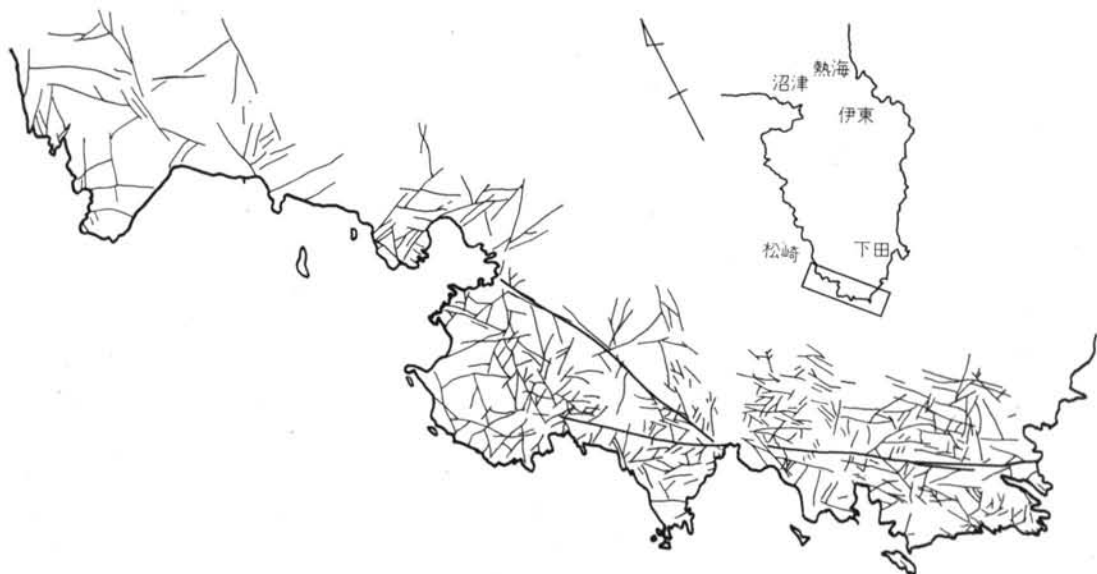
図一3 空中写真から判読したリニアメントパターン

図-3でとくに目立つ特徴は、石廊崎—吉田間の約7 kmにわたって認められる北西—南東方向のリニアメントである。リニアメントの両側では尾根が右側にずれていることから、このリニアメントは右ずれの性格をもつ活断層線と判断される。今回の地震で活動した石廊崎から北西に延びる右ずれ断層は、この活断層線とほぼ同位置にある。また、リニアメントの分布が海岸線の方向を支配している箇所もかなりある。本地域のリニアメントの特徴は、入間・子浦付近を境界として以下のように異なっている。

(1)石廊崎—入間間では北西—南東方向のリニアメントが優勢で、その中を埋めた形で南—北、北東—南西方向の短いリニアメントが発達し、分布密度は密である。

(2)入間—子浦間では南—北、北西—南東、北東—南西の3方向が同程度に密に発達しているが、入間付近では北東—南西方向、吉田では南—北方向のリニアメントが

(3)子浦—伊浜間には第四紀の溶岩台地が分布することとも関連して、リニアメントは不明瞭で少ない。

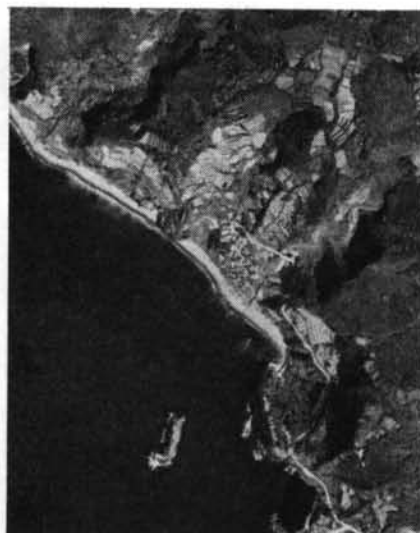
落居と同様に白色の凝灰角礫岩を基盤とする斜面の崩壊がある。落居から伊浜を經由して波勝崎に至る遊歩道は崩壊で寸断されていた。

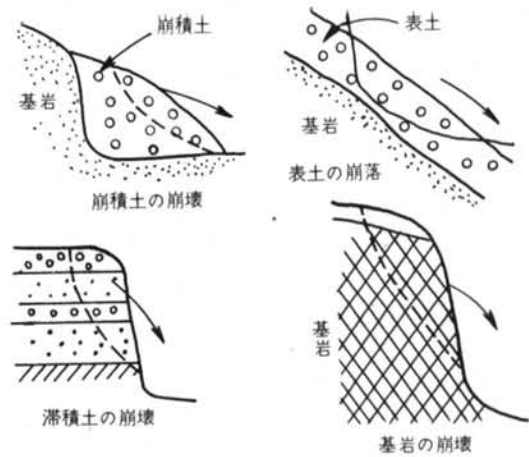
図-6 がけくずれの分類³⁾

今回の地震による斜面崩壊（がけくずれ・山くずれ）を、特定の地質的要因と関係づけるのは困難なように思われる。そこで崩壊型を図-6のように4つの型に分類すると³⁾、以下のような地質的・地形的特徴が認められる。

③基岩の崩壊は岩石が節理面・断層面等の破壊面より崩壊するもので、破壊面に粘土をはさむ場合もある。この型の崩壊は須崎安山岩類・石廊崎安山岩類の一部など強固な火山岩類よりなる急傾斜斜面に多い。
