1975年大分県中部地震被害調査

深田 泰夫
小林 幸男

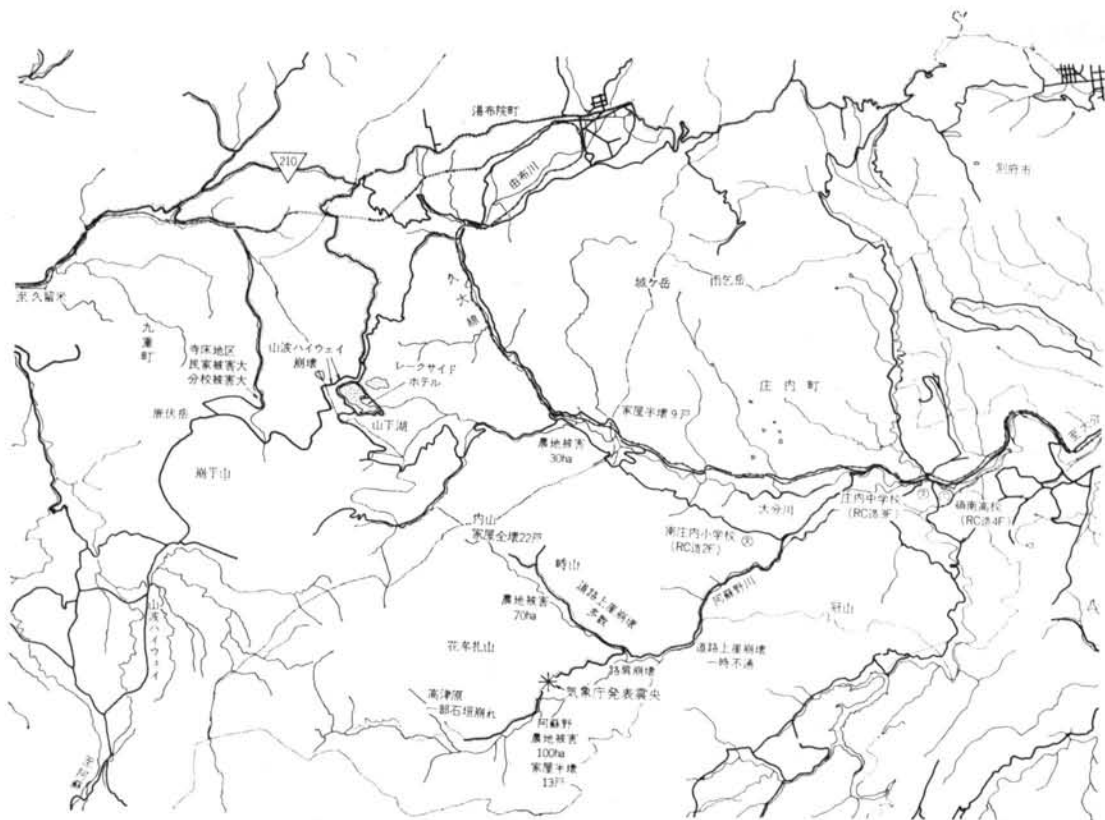
図-3 被害状況概略図

当社では5月7日から3日間にわたって、庄内町、九重町を中心に被害調査を行なった。図一3に調査地域内の被害状況を示した。今回の地震は内陸部に比較的浅い震央を持ついわゆる直下型地震であるためか、被害地域が限定されているのが特徴である。また、図中に気象庁発表による震央を示したが、地震直後の発表ではこれより北東に寄っており、後に訂正された。

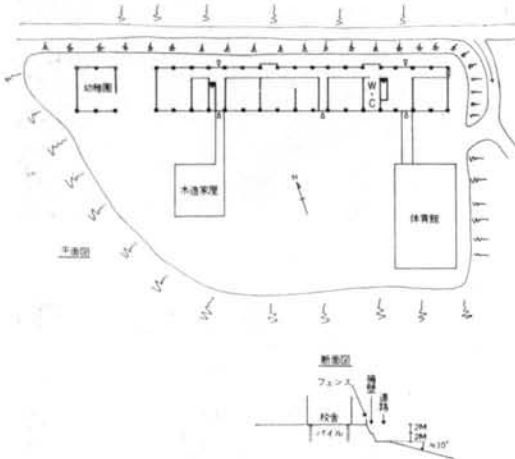
図-4 南庄内小学校略図

図-4は南庄内小学校の略平面で、図-5は桁行ラーメンの亀裂状況である。これでわかるように南側ラーメンの開口部回りの壁に多数のせん断亀裂が生じ、便所の入口回りの壁にもせん断亀裂が生じ、写真-11に示すようにその裏側のタイルが剥落した。北側ラーメンでは、小学生の体格に向わせて手洗場を下げたため、やむを得ず生じた短柱(写真-12)に図-6に示すようなせん断亀裂が生じたが、その幅は小さかった。さらに南北ラーメンの腰壁のほぼ全部の端部、および中央に曲げによると思われる亀裂があった。全体として見ると南北ラーメンの剛性がほぼ等しくバランスが良かったこと、また設

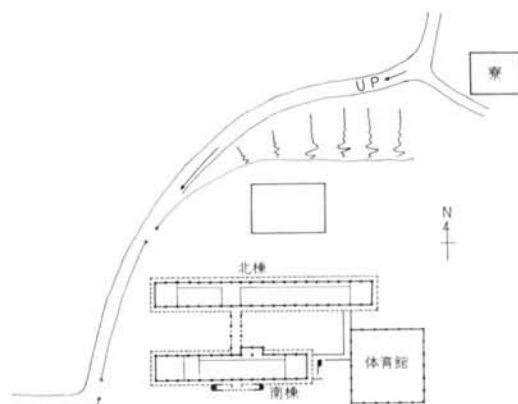
図-7 庄内中学校略平面図

庄内中学校はRC造3階建てで、図-7に示すように南北両棟に分かれている。被害は図-8に示すように南庄内小学校にも見られた腰壁の亀裂がほとんどであるが、他に犬走りと躯体との間にかなりの隙間が生じたこと、一部のスラブに腰壁部から連なる亀裂が生じたこと、また写真-13に示すように、南北棟を結ぶ渡り廊下の2階部分取付部に衝突によると思われる剝落が生じた点などが目についた。

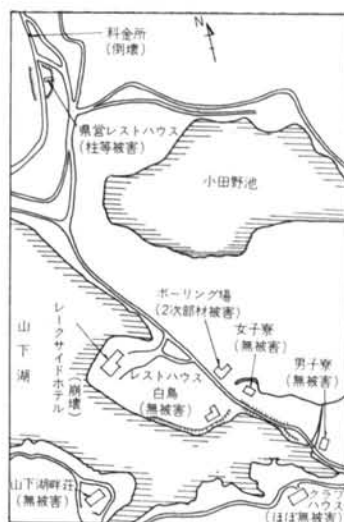
図—9 レークサイドホテル周辺の建物

今回の地震によって建築物の被害として最も注目されたのはレークサイドホテルであった。同ホテルの周辺に散在する建物にも以下に述べるような被害があったが、レークサイドホテルほどの規模のものはない。建研の調査によれば、各構造物の転倒傾斜あるいは移動は、殆どの場合北向きとなっており、このことから水平動の主方向は南北方向で北向きの最大横ゆれがあったものと推定されている。図—9にはレークサイドホテルを中心とした各構造物の配置物況を示した。

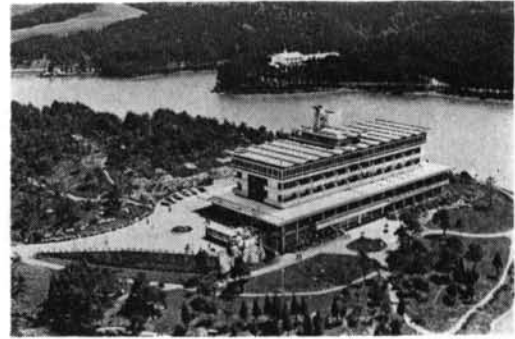
写真—17

写真—17は被災前の同ホテルを北東方向より望んだものである。写真からもわかるように湖側の地下部分は露出しており、東面と南面の一部のみが土に接している。図—11、図—12に略平面と断面図を示した。地盤は約20m以上にわたって転石混りの火山灰土で、設計図書によれば基礎スラブ下は15cm厚3層計45cmソイルセメントによって地盤改良をし、この上にベタ基礎型式となっている。上部構造は2個所のエキスパンションによって3つのブロックに分かれているが、基礎は一体となっている。このエキスパンションは設計当初は考えられておらず、基礎施工時または終了時に「現場の要請によって」設けられたものであるとのことであったが、その理由は明らかではない。

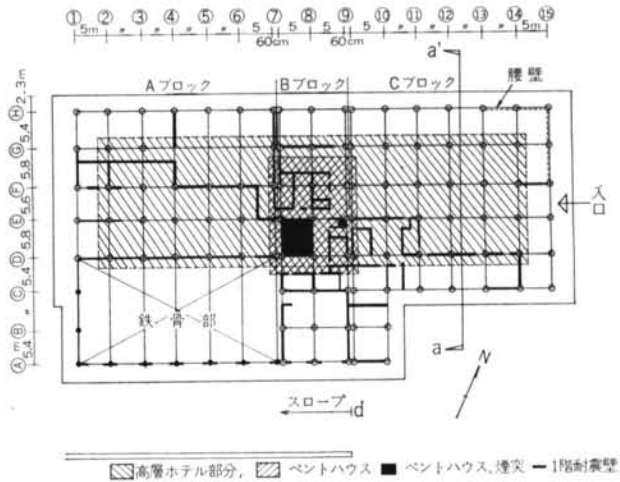
図—11 レークサイドホテル略平面図

レークサイドホテルは昭和40年8月に開業、建築延面積8566m²、RC造4階建（1階の一部はS造）地下1階の建物である。

上部構造は先にも述べたように、エキスパンションによって3つのブロックに分けられているが、このジョイントは通常のものとは異なり全くクリアランスはない。各ブロックは南側よりA, B, Cと名づけられている。1階は、Cブロックが入口、ロビー、フロント、売店、事

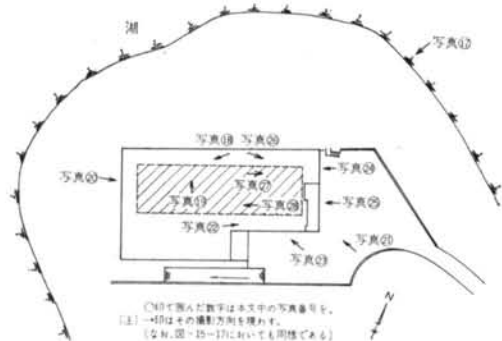
図-14 写真撮影方向

なお参考のために、レークサイドホテルの被害状況写真(写真-17~写真-28)の撮影方向を図-14に矢印で示した。

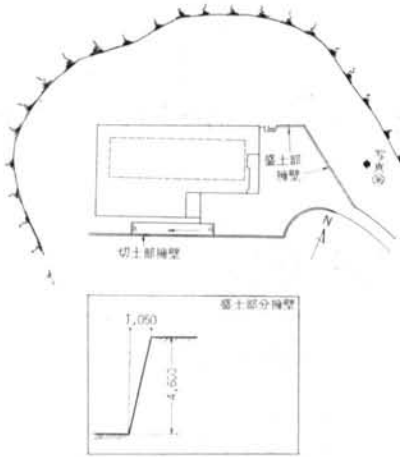
図—17 レークサイドホテルの擁壁位置

す位置にあり、背面は一方が盛土、一方が切土と思われた。盛土部分の擁壁は図-17に示すように、高さ約4.5mの石積みであった。亀裂は北東に向いている面の中央に生じ、その部分がはらみ出していた(写真-36)。しかし、北西に向いた面には亀裂が無かった。

としては、切土部分であるので裏込めの土の強度が大きいことと、この擁壁の面が盛土部分の擁壁でも被害の生じていない北西に向けた面と同じ方向を向いているためであろうと考える。

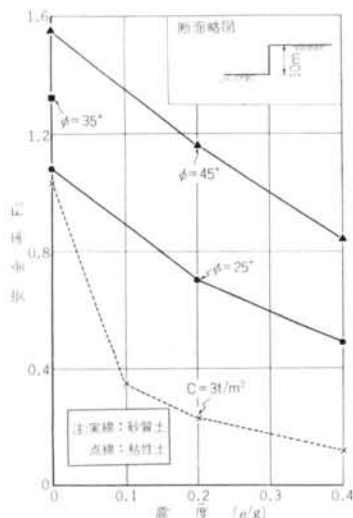
(1)の場合に、本当にどんな地震もその影響が余裕の範囲内に入ってしまうかは疑問であり、(2)の場合にも安全率をどの程度大きくすればよいかの合理的な根拠が無いことから、安全率を大きくすることは工費の増に結びつくことから、大幅な安全率の増加はさせえないのが実情であろう。また(3)の場合の1つの例として計算した結果が図—18である。慣性力により安全率はかなり低下しているので（粘性土の場合に安全率の低下の割合が大きいのは、土の強度を一律と仮定したため、すべり面が非常に深くなったことによる）安全率を静的な状態と同じく1.3～1.5をとりとうとすると、工費は増大することになるので、安全率はこの値より低く押えるのが普通であるといわれている。これらのことから、地震時の斜面の安定は厳しい状態にあるといえる。さらに(1)～(3)では考慮していないが、地震時には土の強度は低下する場合もあり、そのような場合には斜面の安定はさらに厳しい状態になるといえよう。

図一18 慣性力による安全率低下の1計算例
よっては崩壊の可能性もあることを述べた。しかし、地震の斜面の安定に関して明確な設計法が確立されておらず、この分野の研究の発展が期待されるところである。
