江刺市庁舎の震害とその補強について

—1978年宮城県沖地震調査報告—

江刺市庁舎復旧計画グループ

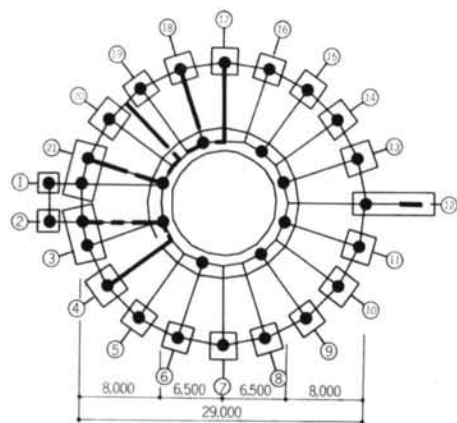
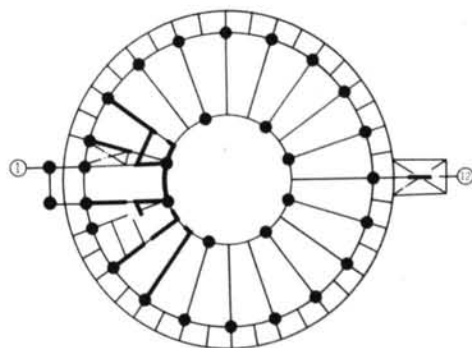
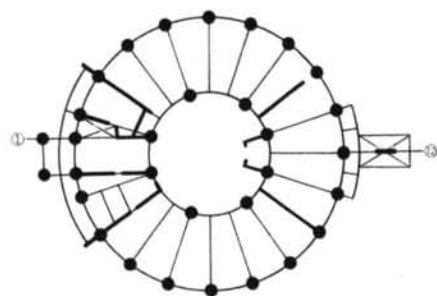
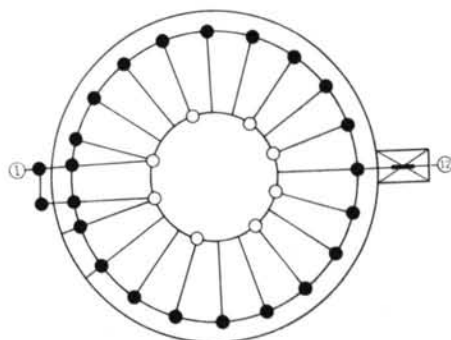
図一 2 各階伏図

図—2には各階の伏図を、図—3には断面図を、また写真—1には2月20日地震直後の全景を示した。

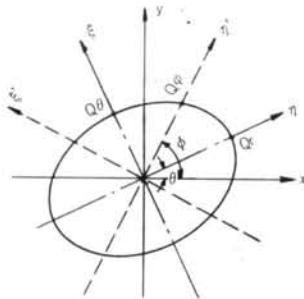
図一13 任意方向の部材耐力の考え方

建設省住宅局建築指導課による「既存鉄筋コンクリート造建築物の耐震診断基準」⁶⁾を本建物に適用し、補強の効果を耐力の面から診断してみた。本建物は円形であるために、若干扱い方に工夫を要した。すなわち、図-13に示すように、各部材は基準軸x-y座標に対しθ_iだけ傾いており、一方、その層の弱軸はx-y座標に対しφだけ傾いているとする。部材の強度が各主軸に対しQ_{ri}、Q_{θi}であるとし、この部材の任意方向の降伏曲線が楕円で表わされるものと仮定すれば、角度φに対する強度Q_{φi}は次式で求まる。

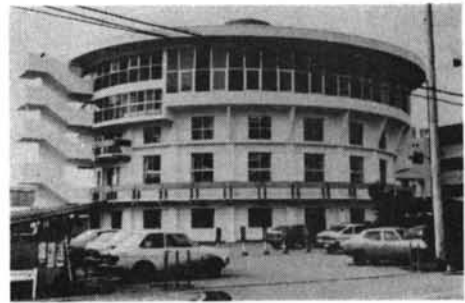
写真-6 補強工事終了後の全景

江刺市庁舎の補強後の建物固有周期は0.25秒、減衰定数は10%以上、そして耐力は約2倍となったことはすでに述べた。一方、地盤の常時微動測定による卓越周期が

そのまま地震時にも卓越すると考えることにはやや問題があるが、ここではそれを仮定する。すると建物の固有周期が補強によって短くなり、地盤の卓越周期と接近したことは、地震時の建物の応答を大きくすることになる。しかし、減衰定数が大となっていることは応答倍率を小さくする方向に作用する。この両者と地震の大きさによって本建物に対する物指しが決まり、これと倍増した耐力とを比較して安全性を検討することになる。本建物の場合、その耐震指標値が1.0近くあることから、まず問題はないと考えてはいるが、今後さらに動的なアプローチなどを試みるつもりである。
