1987年12月17日の千葉県東方沖地震の被害調査報告

田 藏 隆 (技術研究所)	清 水 勝 美 (技術研究所)	若 原 敏 裕 (技術研究所)
森 信 夫 (技術研究所)	西 尾 伸 也 (技術研究所)	社 本 康 広 (技術研究所)
後 藤 茂 (技術研究所)	広 瀬 利 光 (技術研究所)	馬 場 幸 吉 (技術研究所)

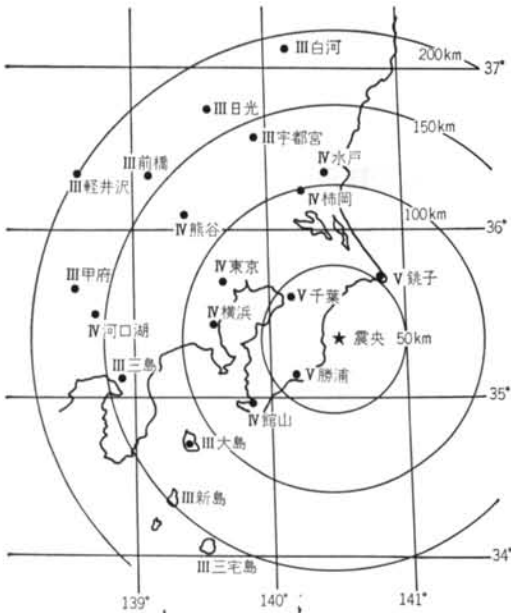
図一1 千葉県東方沖地震による各地の震度²⁾

気象庁発表の1987年12月17日の千葉県東方沖地震の諸元²⁾²⁴⁾を以下に示す。マグニチュードは6.7、震源の深さは58kmである。千葉での震度V(強震)は1923年の関東地震以来である。図-1は各地の震度を示したものである。

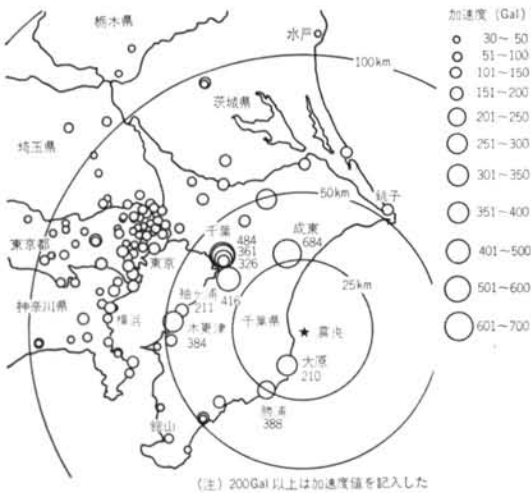
図一2 強震観測で得られた地表の最大加速度分布(30Gal以上)¹⁾

近年地震観測が多く、機関で盛んに行なわれており、地震記録が関東各地で数多く得られている⁶⁾。図-2は、地表の観測記録の最大加速度について示したもので

ある。千葉県内で400 Gal以上の加速度を記録した地点が3か所ある。400 Gal以上は震度階の震度Ⅶ(激震)に相当する加速度であり、最近にない強い揺れであったことを示している。

都心部の震央距離は60~80kmであり、最大加速度は150 Gal以下であった。加速度が小さかったことが、都心部で大きな被害を発生させなかった理由の一つと考えられる。震央距離がほぼ同じであっても、地域的な地盤特性の違い、あるいは地震波の伝播経路の違いなどによ

り、最大加速度の値に差が発生していることが図一2から分かる。

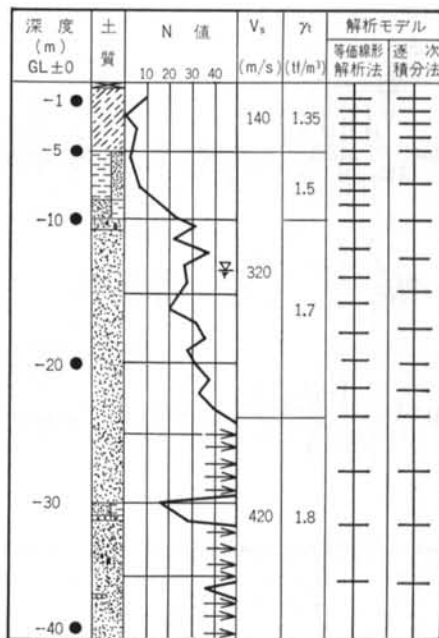
図-3 東大生研千葉の地盤概要および解析モデル²⁵⁾

加速度計は、GL.-1, -5, -10, -20, -40m の各深さに埋設されている。図-4 は、GL.-1m および GL.-40m の震央直角方向の加速度記録を示したものである。最大加速度は GL.-1m で 268 Gal, GL.-40m で 83 Gal である。

図-3に解析モデルを併記したが，解析上の地層分割は等価線形解析法では21層とし，逐次積分法では17層とした。入力地震波はGL-40mの位置での観測記録を用い，計算時間間隔 Δt を0.005秒として40秒間の解析を行なった。

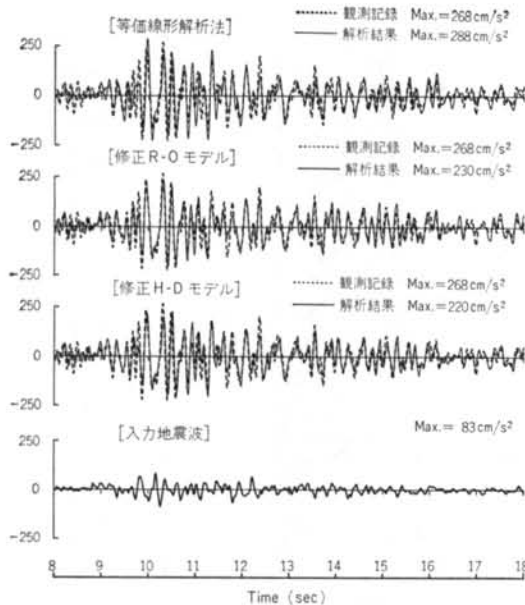
図-5 東大生研千葉地盤の非線形地震応答解析結果

解析結果と観測記録を対比したものを図-5に示した。図-5は40秒間の記録のうち，主要動部分に相当する時刻8～18秒の10秒間について示したものである。いずれの解析結果も観測記録とよく対応しており，解析方法の違いによる差は少ないことが分かる。

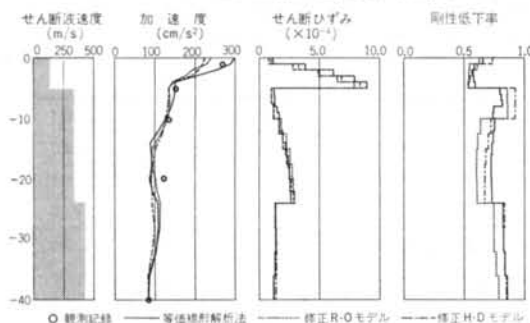
図-6 地盤の最大応答値分布図（加速度，せん断ひずみ，剛性低下率）

各解析から得られた地中の最大加速度分布，最大せん断ひずみ分布，および剛性低下率の分布を図-6に示した。最大せん断ひずみは，地表部のせん断波速度が140 m/s から320 m/s に変化するローム層で発生しており，そのオーダーは 10^{-4} である。筆者らのこれまでの経験では， 10^{-3} のオーダーの最大せん断ひずみが発生すると，非線形地震応答解析を行なう必要性が生じる⁹⁹⁾。しかし今回の解析では，地中の最大せん断ひずみのオーダーは 10^{-4} であり，このことが図-5において解析方法の違いによる差が見られなかった理由と考えられる。また，これより東大生研千葉の地盤の地震時応答は，ほぼ弾性的であったと推察される。

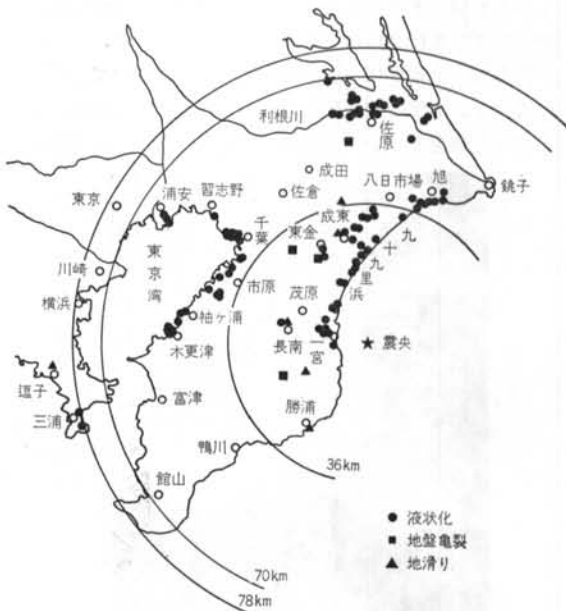
図-8 液状化の発生地点ならびに地滑りおよび地盤亀裂の発生地点(陶野・安田²⁵⁾²⁶⁾および古藤田・若松²⁹⁾³⁰⁾に加筆)

液状化による噴砂が見られた地点を図-8に示す。これは陶野・安田²⁵⁾²⁶⁾および古藤田・若松²⁹⁾³⁰⁾の調査地点に、筆者らが調査した地点を加筆したものである。液状化の発生は、東京湾沿いの京葉コンビナート地帯、九十九里平野ならびに利根川下流沿岸地域に集中している。表-1に示した自治省消防庁の調査では、千葉県での液状化発生地点は、28市町村で計277地点となっている。また、千葉県浦安市、東京都江東区有明10号埋立地、神奈川県三浦市でも液状化の発生が確認されている。

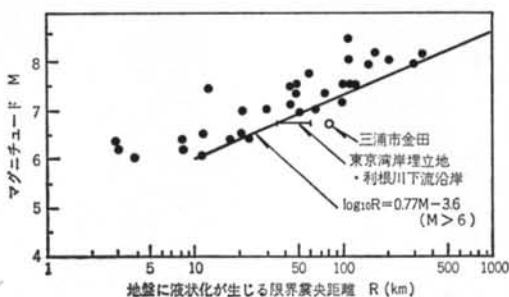
図-10 液状化した地盤の限界震央距離とマグニチュードの関係(栗林・龍岡³²⁾に加筆)

図-10は、栗林・龍岡³²⁾による過去の44地震に基づくマグニチュード M と液状化が発生した地点の最大震央距離 R との関係式に対して、千葉県東方沖地震による液状化地点の震央距離を記入したものである。千葉県東方沖地震のマグニチュード M は6.7であることから、栗林・龍岡の関係式によれば液状化限界震央距離 R は36kmとなり、三浦市金田の震央距離80kmは液状化限界震央距離の2倍以上ということになる。また、東京湾岸の埋立地盤および利根川下流沿岸についても震央距離は50~70kmであり、多くの液状化地点が液状化限界震央距離以上となる。

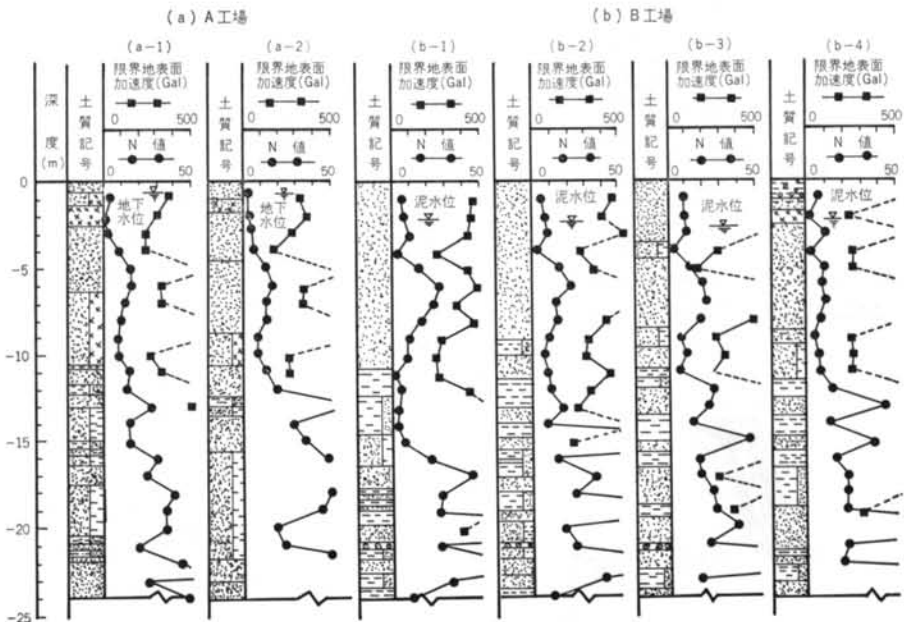
図-13 各地点の液状化限界地表面加速度

図-13は、A工場2地点およびB工場4地点の計6地点に対して、各深度ごとに求めた液状化限界地表面加速度分布を示したものである。図-13(a)に示したA工場ではGL-3~GL-4mおよびGL-10m付近の砂層において、また図-13(b)に示したB工場ではGL-4~GL-5mおよびGL-9~GL-11m付近の砂層で、いずれも地表面加速度が約230~250Gal以上で液状化すると推

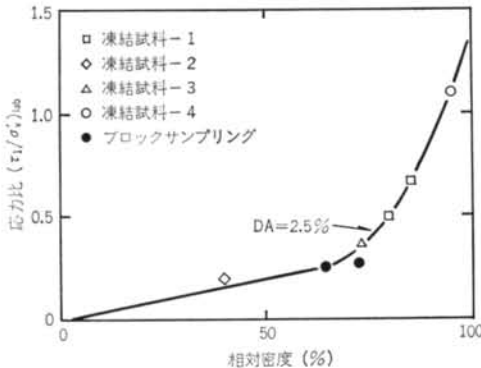
図-18 現地盤の相対密度と液状化強度の関係⁶⁴⁾

図一18は、不攪乱試料から求めた現地盤の液状化強度と相対密度の関係⁶⁴⁾を示したものである。この図と図一17を比較すると、相対密度に対して噴砂孔のせん断波速度と液状化強度との対応関係は類似していることが分かる。

ところで、1983年日本海中部地震の際に液状化地点のせん断波速度を調査した研究⁶⁵⁾によれば、液状化による被害が大きかった地域でのせん断波速度の多くは120m/sより小さく、せん断波速度が150m/sより大きな地域での被害はほとんど発生しなかったことが報告されている。図一17および図一18より、せん断波速度が150m/sにおける液状化強度(=応力比)を求めると、約0.9(相対密度=約90%)とかなり大きな値となり、上

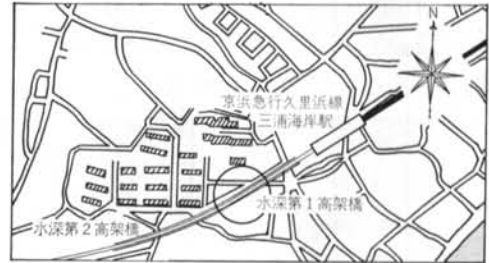
図-19 京浜急行三浦海岸駅付近の平面図

被害が発生した京浜急行のRC高架橋（水深第1高架橋）は、久里浜線の三浦海岸駅と三崎口駅間にあり（図-19参照）、RCラーメン構造の3径間連続形式の高架橋である。震央からおよそ80km離れており、また局所的に大きな被害が発生したことから社会的に多くの注目を浴びた。
