## 兵庫県南部地震における液状化に伴う地盤被害と杭基礎被害の原因分析

社 本 康 広      佐 藤 正 義  
(技術研究所)      (技術研究所)  
桂                  豊                  田 地 陽 一  
(技術研究所)      (技術研究所)  
堀 田 洋 之      石 川                  裕  
(技術研究所)      (技術研究所)  
玉 置 克 之  
(技術本部)

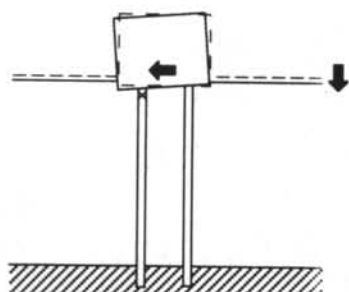
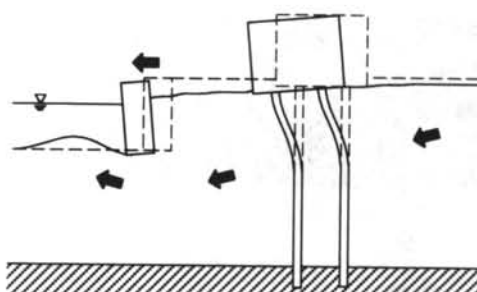
図-5 液状化による杭基礎の被害形態

- ①水際線から離れた水平地盤に構造物が位置しており、地盤の液状化により水平地盤反力が減少し、地震による水平動により杭が損傷した場合

- ②水際線近傍に構造物が位置しており、岸壁あるいは護岸背面の地盤が液状化により側方流動を生じ、杭が強制変形を受け損傷した場合

表-1のうち①の被害形態で杭基礎が被害を受けた事例は、B, D, E, F, J, K, Nである。これらの構造物は、いずれも埋立地の中でも比較的水際線から離れた水平地盤に位置しており、調査により杭頭もしくは杭の中間部で損傷が確認されている。写真-6に杭頭の被害例を示す。杭頭には曲げによると思われるクラックが生じている。

(a) 水平地盤 [被害形態①]

一方、表-1のうち地盤の側方流動（被害形態②）により杭基礎が被害を受けた事例は、A, C, G, H, I, L, Mである。これらの構造物は、水際線近傍に位置しており、岸壁もしくは護岸が海側に移動するとともに、周辺地盤には側方流動が生じている。このうち杭の傾斜を測定することにより損傷評価を行った例については3.2で述べる。

(b) 水際線近傍 [被害形態②]

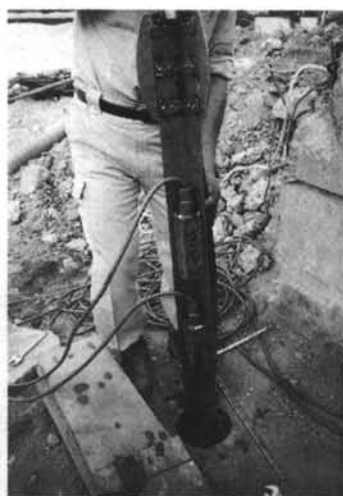
写真-7 傾斜計

③は、杭の内部に特殊な傾斜計(写真-7)を挿入することにより杭の変形量を測定する方法である。特殊な傾斜計というのは、長さ1.5mの取付け治具を作製し、直行する2方向を測定できるように2台の傾斜計を取り付けたものである。杭内壁から一定距離を保ちながら上下移動できるように、杭内壁と

は4点の支持金具と板バネで支持するよう工夫されている。ここで調査した例では、構造物周辺の地盤は1m近くも水平移動しており、杭が損傷している可能性が高いと考えられた。杭頭の目視による観察によれば杭頭には損傷は確認されなかったが、杭の内部に挿入した傾斜計により変形角を測定したところ図-7に示す深度方向の分布が得られた。この図より、変形角の変化が大きい深度15m付近で杭が損傷している可能性が指摘される。当該地盤では上部の埋立層(層厚約10m)が液状化し、それに伴う側方流動により杭が強制変形を受け損傷したと考えられる。

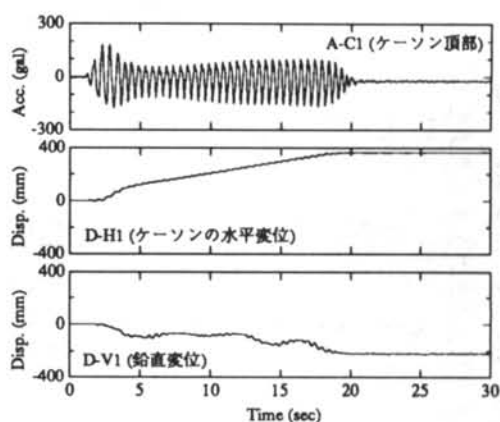
図-11 ケーソンの加速度と変位の時刻歴

図-11は、ケーソン頂部(A-C1)の加速度およびケーソンの水平(D-H1)と鉛直変位(D-V1)の時刻歴を示したものである。ケーソンは、振動回数の増加に伴って徐々に水平方向に移動し、加振終了時には水平変位が約380mm、沈下は約200mmとなっている。その後の過剰間隙水圧の消散に伴うケーソンの変形も測定しており、最終的な水平変位は417mm、沈下は238mmであった。模型実験で想定したケーソン高さは実物換算で4.5mであり、ポートアイランドや

六甲アイランドのケーソン高さ16~18mより小さいことを考えると、実験結果におけるケーソンの移動・沈下の状況は兵庫県南部地震の被害状況と定性的には対応している。ケーソンの水平移動は、図-10のケーソン背後地盤の過剰間隙水圧の上昇と相関性は小さいようである。この実験の場合ケーソンを変形させた主要因は、ケーソンの慣性力に伴う初期せん断の加わったケーソン下部地盤の繰返し変形により蓄積される残留変形であると考えられる。なお、上述したように、いわゆるpost-liquefactionによる地盤変形は本実験の場合、加振時に生じた変形に比べ1/10以下と小さかった。

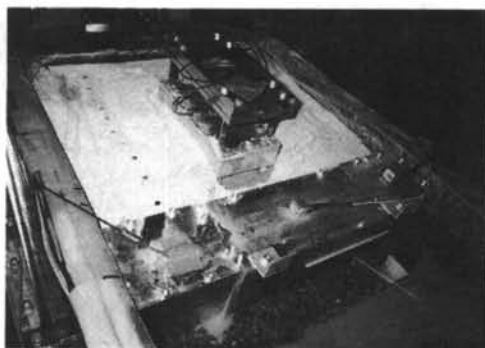
写真-8 加振終了後の模型

写真-8は、加振終了後の模型の様子を示したものである。地盤表面にはケーソンと平行にクラックが生じ、ケーソン背面の地盤が約80cm沈下している。また建物周辺の地盤が、ケーソン方向に引きずられるように変形し、杭の周辺で沈下が生じている様子も、実際の被害として良くみられたものである。図-14は、模型地盤の地表面に一列に設置した標点の水平移動を示したものである。兵庫県南部地震において六甲アイランドで生じたケーソン岸壁付近の地盤変位の分布(図-4)と定性的には、良く一致していることがわかる。
