1995年阪神大震災によって生じた橋脚基礎から放射状に伸びる地盤亀裂の発生原因について

The Cause of Ground Fissures Radiated from the Footing of a Bridge Pier Generated by the 1995 Great Hanshin Earthquake

by Takashi Tazoh, Masayoshi Sato and Hideyuki Mano

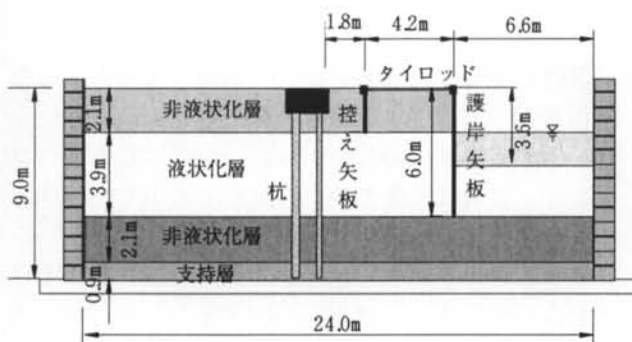
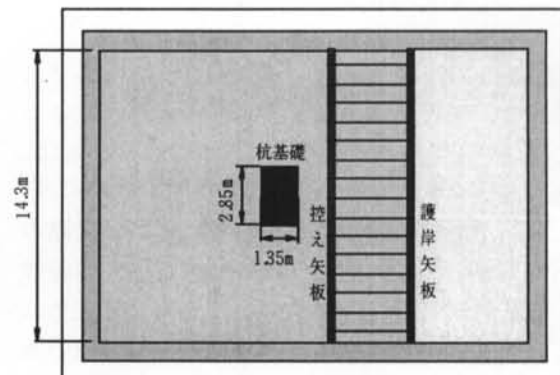
図-3 せん断土槽を用いた遠心模型による側方流動実験モデル³⁾

放射状に伸びた地盤亀裂は、佐藤らが行った遠心模型による側方流動実験でも明確に確認されている³⁾。図-3～4はその一例について示したものである。図-4の地表に見られた地盤亀裂図では「西宮港大橋」と同様、護岸背面には護岸に平行する亀裂が現れ、フーチングの端部からは放射状に伸びる地盤亀裂が発生している。

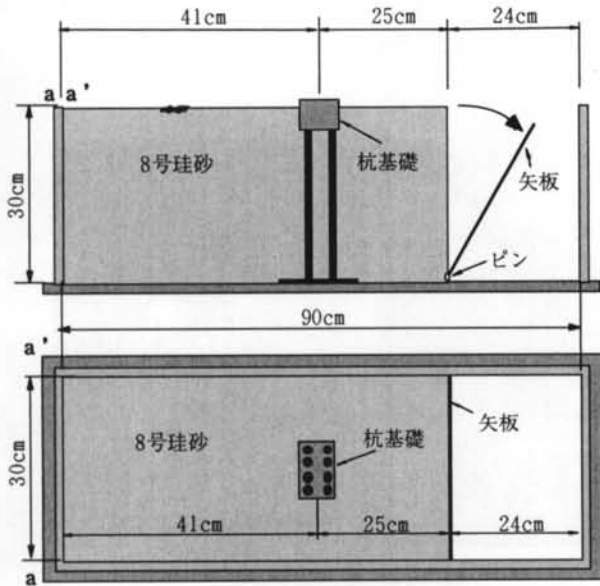
図-5 放射状に伸びる地盤亀裂の原因究明のための土槽実験モデル

基礎の端部から放射状に伸びた地盤亀裂の発生原因究明のために、きわめて簡単な土槽実験を行った。図-5は、土槽実験モデルについて示したものである。土槽の内部寸法は、 90cm (長さ)× 30cm (幅)× 30cm (高さ)であり、中央から少しずれた位置に8本杭の杭基礎模型を、下端を完全に固定して設置した。矢板式護岸を模擬したプラスチック板を、土槽の片方の端部から 24cm の位置に設けた。地盤は湿潤状態の8号珪砂で作成した。実験は、護岸の前面移動に伴う地盤崩壊を模擬することを目的に、以下のようにして行った。

土槽の端部（図中の a と a'）をクレーンで吊り上げた状態で、矢板を前面にお辞儀をするようにゆっくりと傾斜させた。これに伴い、矢板背面の地盤は、引っ張り亀裂を発生させ、部分崩壊しながら前方に移動した。その移動量が顕著になるに従い、基礎の背面の端部から放射方向に伸びる地盤亀裂が明瞭に現れ、最終的に写真-3 に示すような亀裂の発生状態となった。ここで留意すべき点は、矢板背面の地盤が崩壊し前方に移動しただけで、杭基礎の背面地盤はまったく動いていないことである。

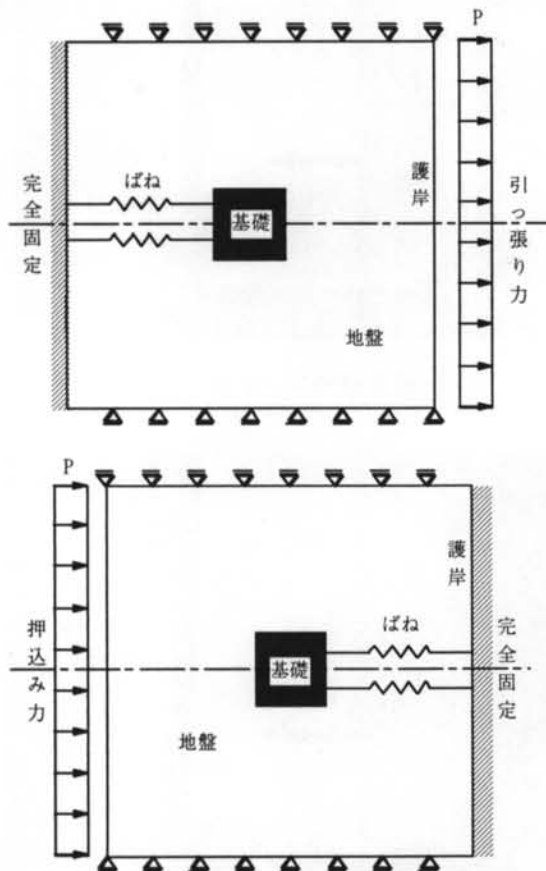
図一6 放射状に伸びる地盤亀裂の原因究明のためのFEM解析モデル図

基礎の端部から地盤亀裂が放射状に入る力学的な理由を明らかにするために、2次元 FEM 解析を行った。図-6 は解析モデルについて示したものであるが、これは基礎と地盤の系を上から見た状態を想定している。

モデルの中央にある塗りつぶされた四角形は基礎に対応している。一端を完全固定とし、他端は自由端として、自由端を静的に引っ張った場合と押し込んだ場合の解析から、基礎周辺の主応力状態の変化について考察することが本解析の目的である。

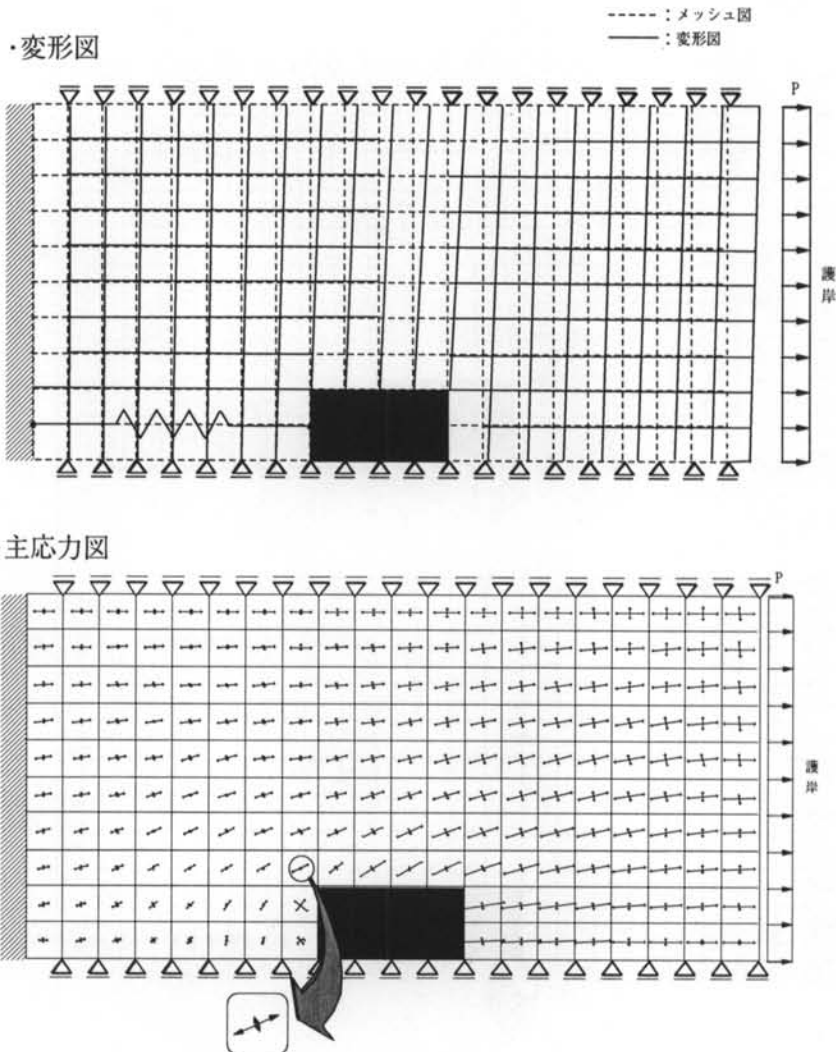
図-7 放射状に伸びる地盤亀裂の原因究明のためのFEM解析(引っ張り)

張った場合と、一様に押した場合の2ケースである。図一7～8の上段および下段の図は、それぞれ引っ張った場合、および押し込んだ場合の変形図と主応力図である。

護岸の背面地盤の主応力状態は、引っ張った場合、護岸に垂直な状態で引っ張り力が発生しており、これによって護岸に平行な地盤亀裂が発生する。さらに、基礎の後方端部の主応力状態は、放射方向に亀裂が生じるような引っ張りの状態になっており、この応力状態が放射方向に伸びる地盤亀裂を発生させると考えられる。
