平成 19 年（2007 年）能登半島地震における土木構造物および地盤の被害

Seismic Damage to Ground and Civil Engineering Structures Caused by the 2007 Noto Peninsula Earthquake

by Yoichi Taji and Hirokazu Sugiyama

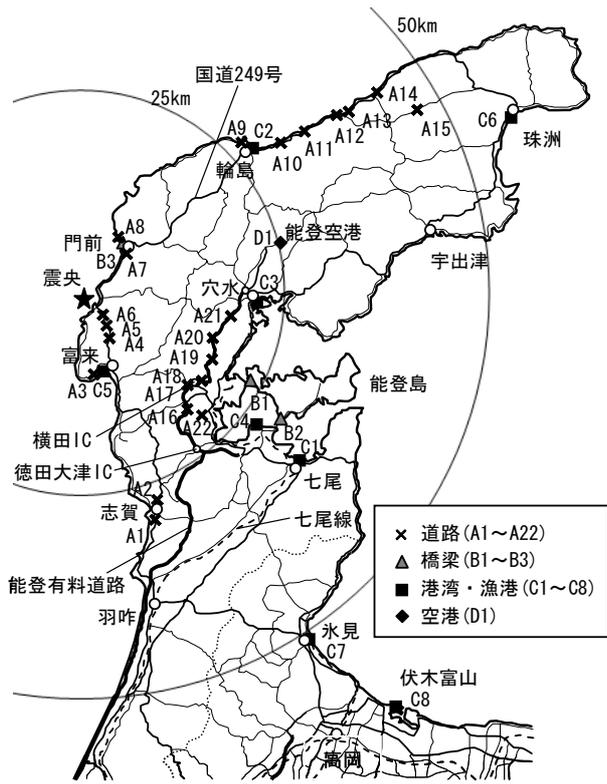
図-2 土木構造物の被害

図-2、表-1は、現地調査や新聞報道、インターネットの情報をもとに作成した能登半島地震における土木構造物の被害状況である。今回の地震では、輪島市、穴水町、志賀町、七尾市など震央から半径50kmの範囲内に被害が集中した。

河川堤防については、輪島市八ヶ川で5箇所、志賀町古川で1箇所、羽咋市長曾川で2箇所の被害が生じた。被害形態は、天端の亀裂や沈下、護岸覆工コンクリートの損傷である。

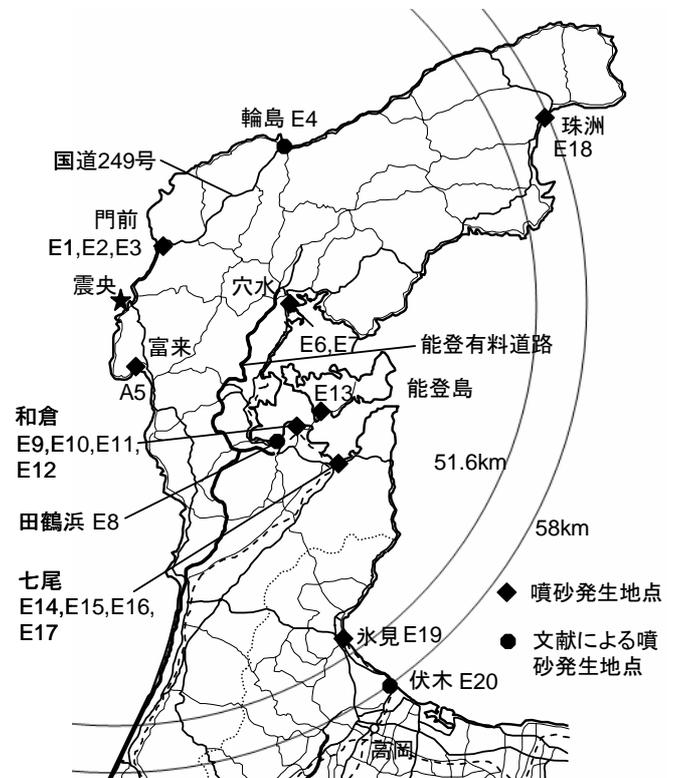
図-3 液状化発生地点

図-3、表-2は、現地踏査により噴砂や亀裂、沈下により液状化の発生を確認した地点を示したものである。同図表には、土木学会・地盤工学会調査団の調査結果⁷⁾も併記している。

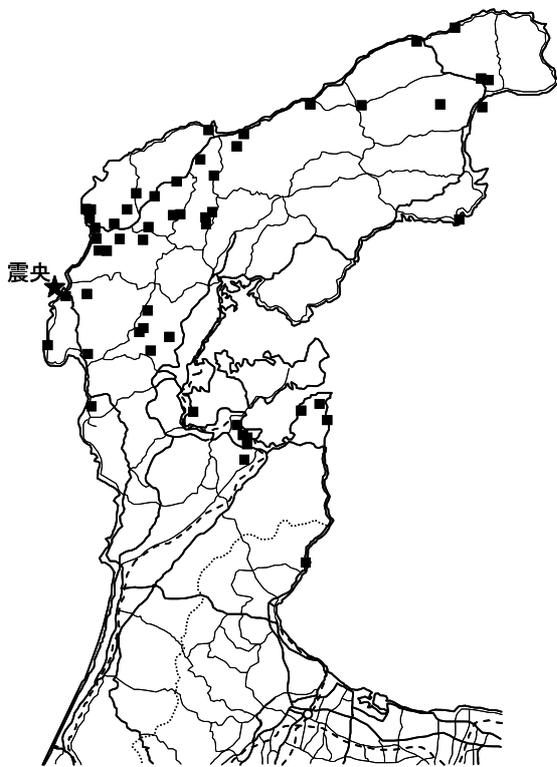
図-4 自然斜面の崩壊地点 (文献17)に加筆)

図-4は、能登半島地震における自然斜面において崩壊が発生した地点を示したもので、3月30日国土交

通省砂防部が公表したデータ¹⁷⁾に、現地調査の結果を加筆したものである。4月4日の内閣府のまとめ⁴⁾によると、自然斜面の崩壊は石川県内で58件、富山県で1件確認されている。発生件数は、輪島市32件、七尾市11件、珠洲市9件、志賀町5件、能登町1件である。震源に近い輪島市で発生件数が多く、輪島市の国道249号線に沿った海岸線や輪島市街地と輪島市門前町を結んだ地域に多い。観光名所である志賀町関野鼻(写真-22)、輪島市門前町鹿磯地区、七尾市大野木、富山県氷見市姿(写真-23)でも生じた。

るために設定された区域を指し、地すべりが発生している区域、そのおそれの大きい地域およびそれらに隣接している地域が指定される¹⁸⁾。急傾斜地崩壊危険区域は、都道府県知事が指定するもので、この指定地内では崩壊の助長、または誘発のおそれのある行為は制限されている¹⁸⁾。図-4と図-5を比較すると、今回の地震により発生した自然斜面の崩壊地点は、地すべり防止区域や急傾斜地崩壊危険区域に対応している。

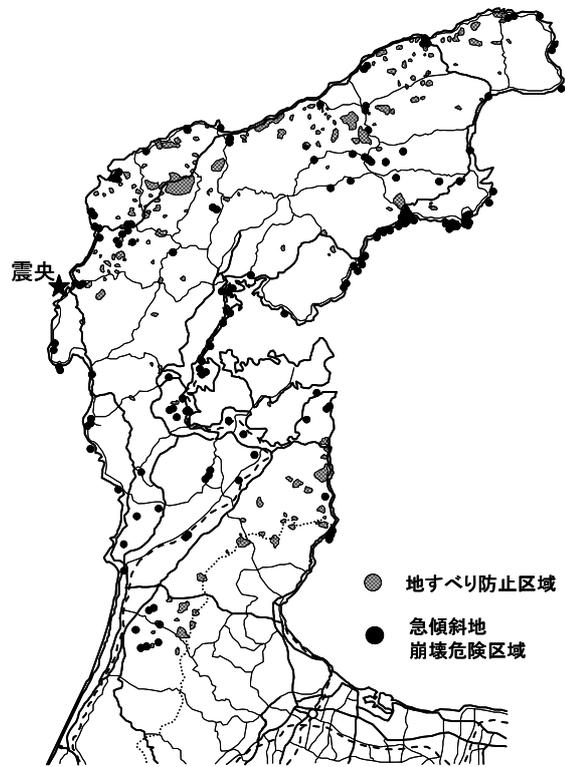
図-5 地すべり防止区域と急傾斜崩壊危険区域²⁾

図-5は、能登半島における地すべり防止区域と急傾斜地崩壊危険区域を示したものである²⁾。地すべり防止区域は、国務大臣が指定する地すべりの防止を図
