平成 30 年 7 月豪雨災害調査報告

奥野 哲夫 吉河 秀郎 栗本 悠平 長谷部 雅伸 生富 直孝 鳴海 智博 南部 世紀夫

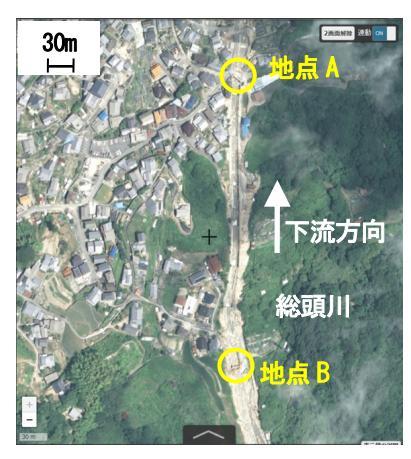
写真-7 総頭川中流域の調査範囲の空中写真 17)

写真-7の地点Aから地点B方向へ川沿いに観察を行った。空中写真から、顕著な氾濫の範囲は河道から側方 に最大30m程度である。現地調査では、その広がりの詳細は確認できていない。観察範囲全体的に至る所で河 道の護岸が崩壊し(写真-8)、住宅の基礎部分が流出し倒壊の恐れがある家屋も見られた。河道には、主に礫や 崩壊した護岸の岩片がみられ砂質~泥質砕屑物は少ない。河道脇の道路には、真砂土等の砕屑物、流木、巨礫(直

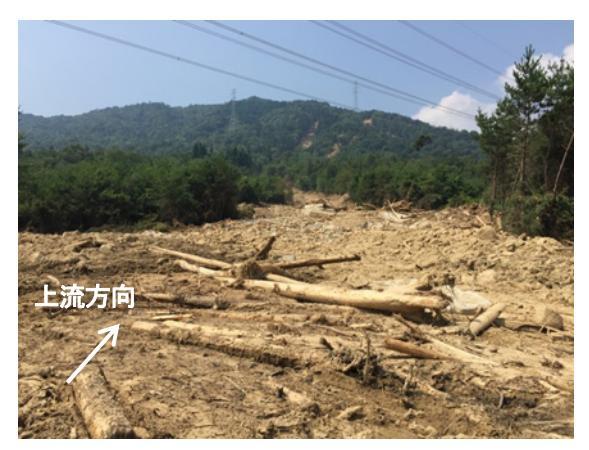
この土石流は、主に流木、表土、岩石ブロック、崩壊した治山堰堤のブロック、流紋岩溶結凝灰岩(写真-18~ 写真21)のほか、崖錘堆積物と判断される礫・砂・泥からなる。土石流の末端部は私立大学の敷地に達している。 県道34号を挟んで上流側と比べて、末端部では、表土などの泥質堆積物をより多く含む。

写真-18 土石流の上流方向の全景

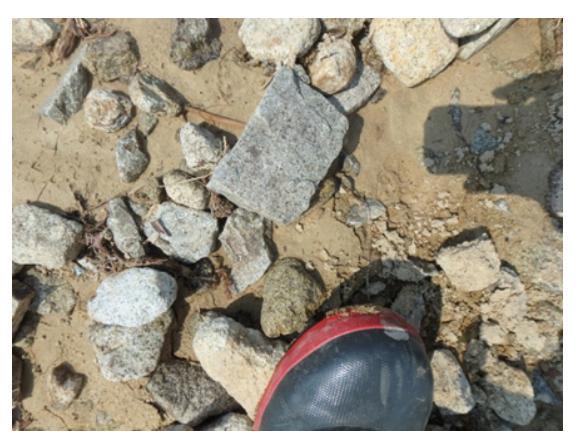
写真-21 流紋岩溶結凝灰岩

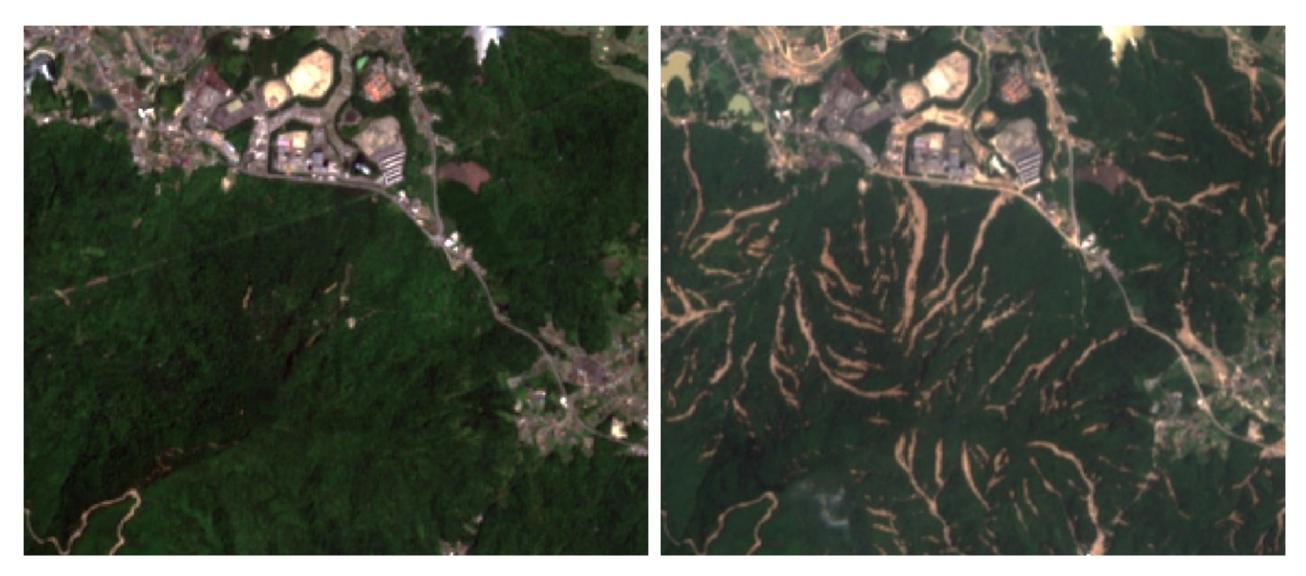
広島県におけるSentinel・2による観測データは2018年6月1日および2018年7月16日に撮影されたもの(写真-24)、またALOS・2による観測データは2015年4月19日および2018年7月8日に曇天下で撮影されたもの(写真-25) を使用している。Sentinel・2による光学画像は写真-17で示されている空中写真とほぼ同様であり、定期的に撮 影された写真がアーカイブされており必要な際に迅速に入手および閲覧が可能であることが利点である。 ALOS・2による撮影は、ディセンディング軌道(北から南へ向かう方向)において進行方向右手側の観測であるた め、東側の斜め上空から見たものとなっている。写真-24および写真-25で示されている東広島市黒瀬学園台付 近では大規模な土石流が非常に多く発生しており、これにより植生が消失して地表面が露出した状態となってい るため、光学衛星における変化は目視でも明らかである。SAR画像においても、東側からの観測であるため、山 の東側斜面については視認性が比較的良いこと、また植生と地面で後方散乱係数が大きく異なることから画像上 で違いとなって現れやすいことなどがあり、強度画像において土石流発生箇所に筋が見られることが確認できる。 しかし西側斜面については観測方向から影となる領域であるため、光学画像で土石流が確認される場所において SAR画像では視認が困難であるケースが存在している。また、小規模な土砂災害についてはノイズに埋もれ識別 が困難な箇所も存在する。これらの現象に対する課題としては、観測方向の多様化および分解能の向上が必要で あると考えられる。

写真-24 Sentinel-2 光学画像(2018年6月1日(左)および2018年7月16日(右))

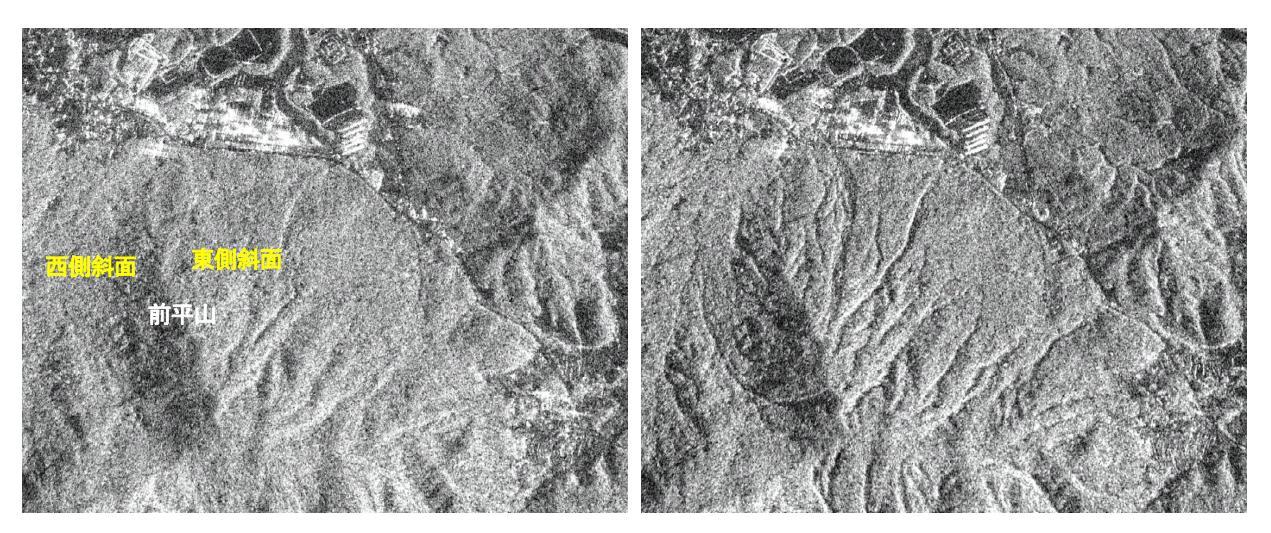
写真-25 SAR 強度画像(2015年4月19日(左)および2018年7月8日(右))

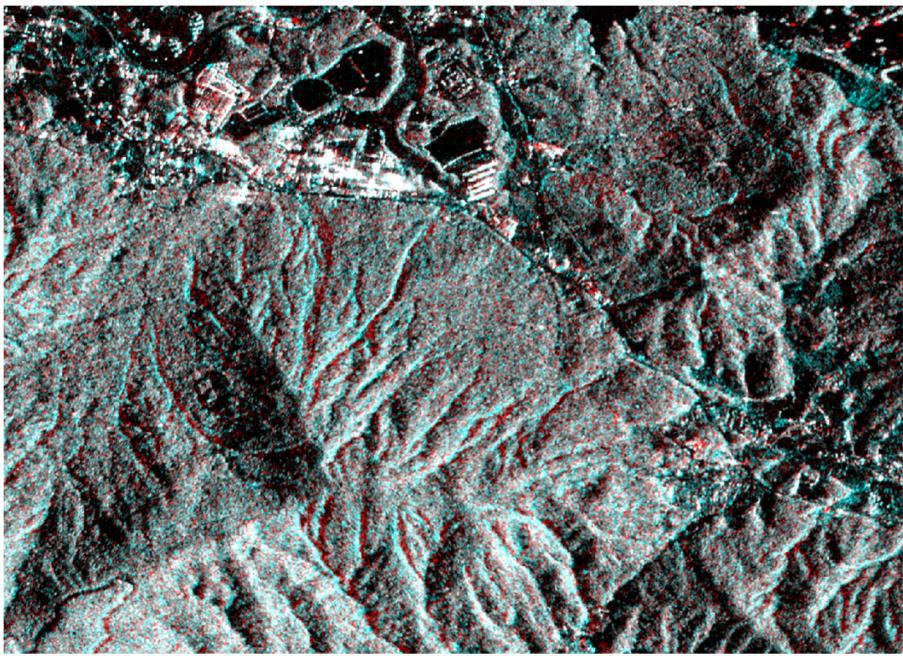
図-15 では、二時期における変化を判別しやすいように、新たに出現したものをシアン、また消失したものを 赤で表示するように写真-25 の画像を重ね合わせている。前平山の植生部分はノイズが多い状態であったが、土 石流が発生したことにより植生が消失し地表面が出現したため、赤とシアンの線が同時に現れている。以上より、 大規模な土石流のケースでは、斜面の植生が消失し表面が露出した状態となる面積が広いため、衛星からは捉えや すくその形状がはっきりと確認された。

図-15 SAR 画像変化抽出
