鋼製下地在来工法天井の耐震性能に関する実験的研究

Experimental Study on Aseismic Performance of a Hanging Ceiling

概要

最近の地震において天井の損傷・落下が大きな問題となっている。本研究では、従来一般的な鋼製下地在来工法天井を部分的に補強することで実現できる耐震性能の高い天井構法を提案し、振動実験でその性能を検証した。まず小型振動実験装置により必要な補強箇所と数量を調べ、次に大型振動台による振動実験により従来天井との性能比較を行い、さらに天井に設備を組み込んだ振動実験で目標耐震性能を満足することを確認した。

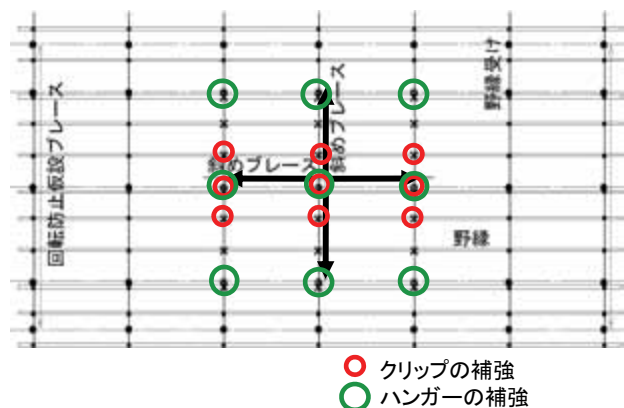
図-3 提案する天井の補強箇所

天井面での応答加速度 1G 程度の加振を行い、滑りや変形挙動を観察した結果、図-3に示すように、ブレースの足元周辺の9箇所のクリップとハンガーを耐震性の高い(滑りにくい)金物に置き換えることにより、天井面の応答加速度 1G 程度まで滑りを生じさせずにブレースに水平力を伝達できるとの結果を得た。

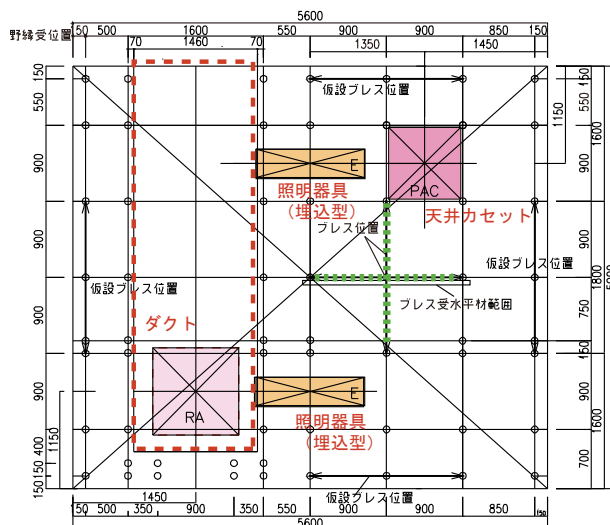
図-7 設備機器を組み込んだ天井試験体

天井は前章までの耐震天井と同様にブレース周り 9 箇所のクリップとハンガーを補強した。また、既往の実験において、天井面が壁を模擬した角形鋼管に衝突した際に衝撃により端部のクリップが外れて天井面の一部が落下する挙動が確認されていたため、天井端部 4 辺に位置するクリップも耐震補強用のものを用いた。

図-7に示すように設備機器として耐震ブレースを掛けた吊りボルトで下げられた天井カセットおよびダクトを配置し、照明器具(2 箇所)は天井埋込型とした。
