十勝沖地震調査報告

清水建設十勝沖地震研究会

§ 2. 建物の被害

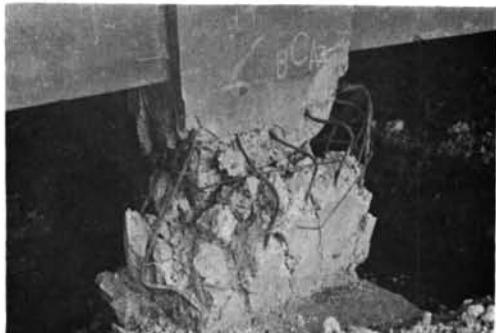
写真-2.7 八戸東高校 せん断破壊で座屈した脚柱。柱断面1,000×500. 主筋25φ, 22φ.

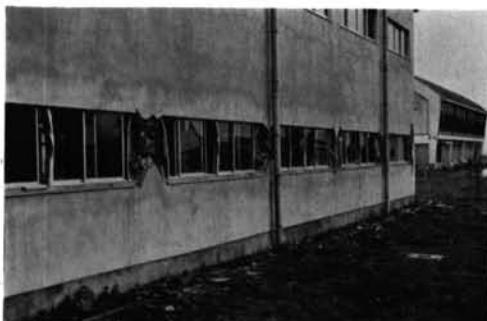
写真—2.14 八戸高専 南棟西寄部分を北側（廊下側）からみたところ。腰壁と下り壁のためにせん断スパンが著しく短くなり、水平力が集中してせん断破壊を招いた。幸いにも校舎のこの部分は短辺に2スパンあるため他の2本の柱が鉛直荷重を支えている。

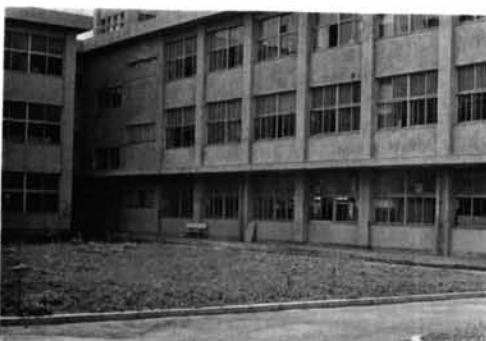
写真—2.15 八戸高専 北棟の東寄部分。左奥の壁の多い柱がせん断破壊を起こしている。せん断スパンが短いからである。

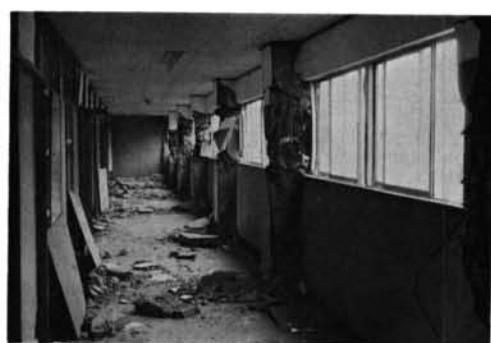
写真—2.18 八戸高専 南棟西寄部分の内部。

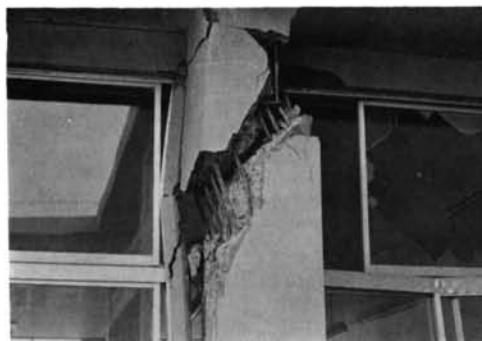
写真-2.22 八戸高専 南棟の東寄部分北側柱の被害詳細.

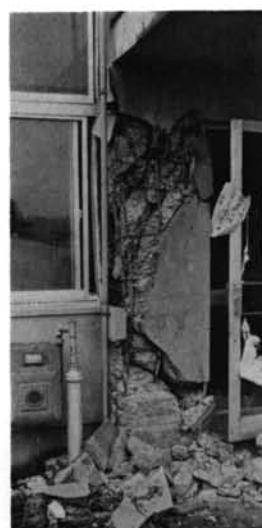
写真-2.24 八戸高専 南棟南側入口柱の被害詳細.

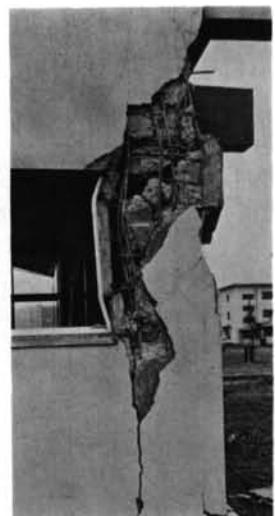
写真-2.25 八戸高専 南棟西北隅柱の被害詳細.

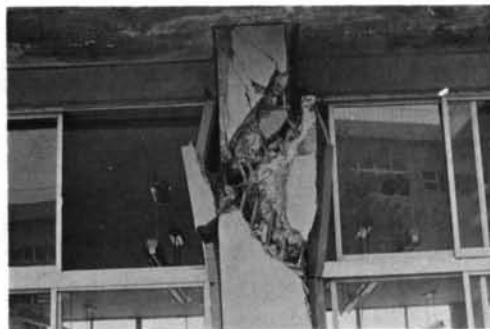
写真-2.23 八戸高専 南棟の東寄部分北側柱の被害詳細.

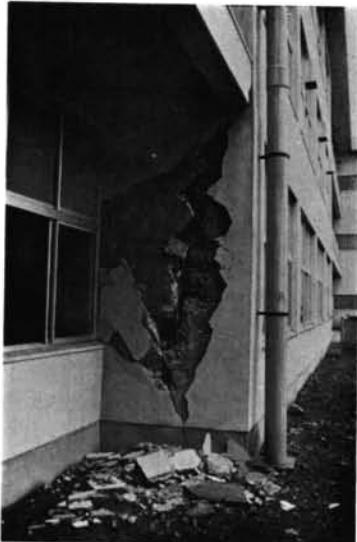
写真—2.27 八戸高専 南棟から中央棟に連なる東側部分のつなぎ壁の被害。壁の両端は柱。

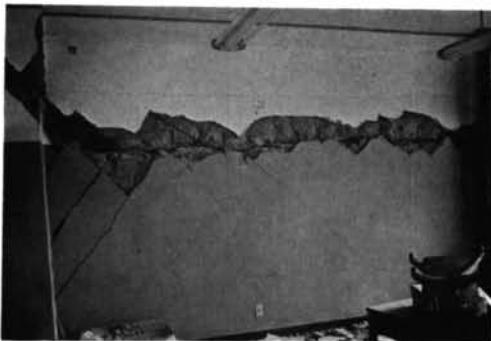
写真—2.28 八戸高専 内部RC壁の被害。

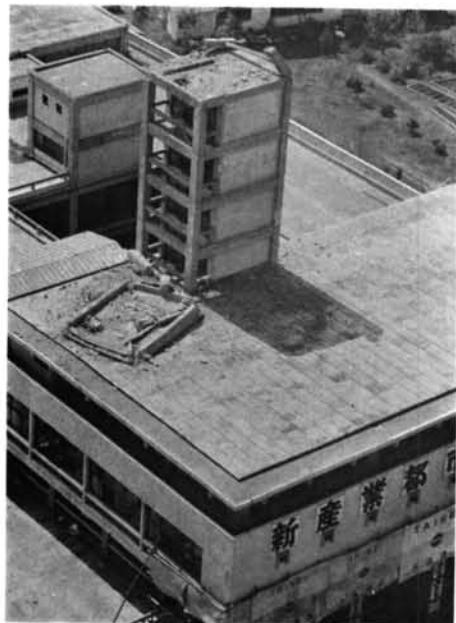
写真—2.30 八戸市役所 RC造3階の建物でペントハウスが5層ある。写真はペントハウスの壁のない最上層が崩壊して落下したところ。(読売新聞社提供)

この型に属するものとしては函館大学、八戸市役所、むつ市役所、八戸図書館、上久保小学校、岡三沢小学校、十和田工高などがあるが、これらの内にも全体的に剛性の低いものと、部分的に剛性が急変し、ホイッピング変形を起こしているものもある。八戸市役所の塔屋、むつ市役所3階部などは一般にいわれるホイッピング変形による破壊であるが、平面的にも剛性の弱い部分の変形は大きく、平面的ホイッピング破壊とでもいうべきものに、八戸図書館、八戸市役所前面部、むつ市役所（本建物は平面的にも立面上にも3階東端のふれは大き

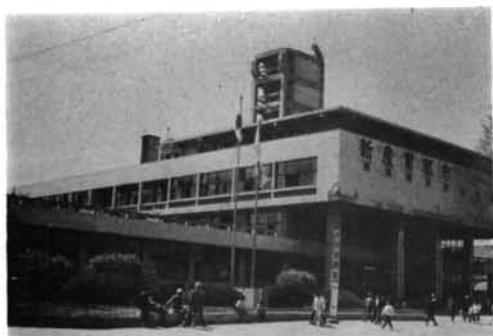
写真-2.31 八戸市役所正面入口付近の被害(図-2.4参照)

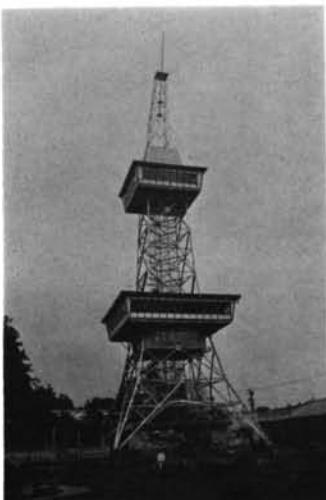
写真-2.32 八戸タワー脚柱および頂部に近い部分で局部座屈を起こし傾斜した。

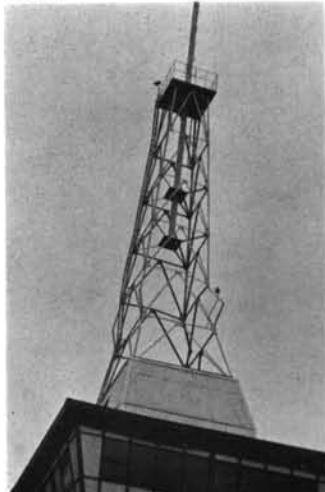
写真-2.33 八戸タワー 被害部詳細。

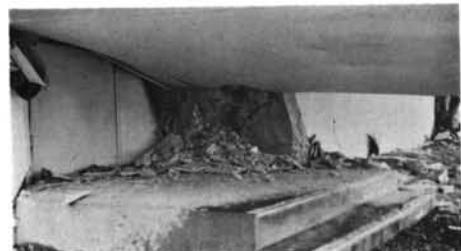
写真-2.42 三沢商高 傾斜の原因となった増築部分 A 通北側の 1 階柱の破壊状況。柱の断面は 500×800、主筋は 14—19φ。

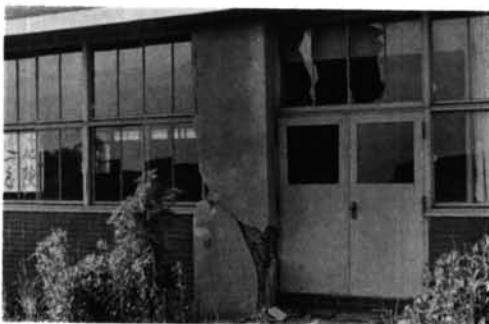
写真—2.46 三沢商高 既存棟の南側柱のせん断破壊(H通り). 右開口部の影響によってひびわれの生じ方が限定される.

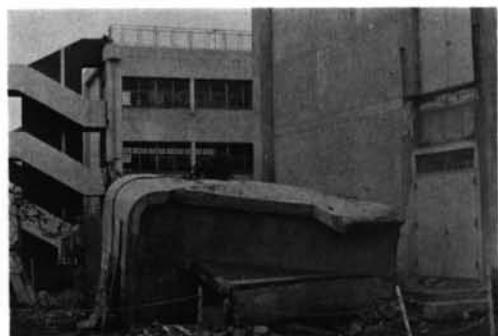
写真-2.52 岡三沢小学校 北棟の倒壊した屋外避難階段。この階段は厚さ18cmの壁で自立しているが、教室棟と構造的には十分結合されていない。

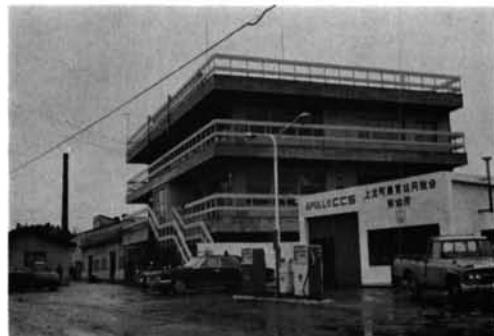
写真-2.57 上北町農協事務所 RC造3階の外観は極くありふれた建物で、柱スパンは直交2方向とも5.7mである。1階柱と1、2階壁にせん断破壊が生じた。

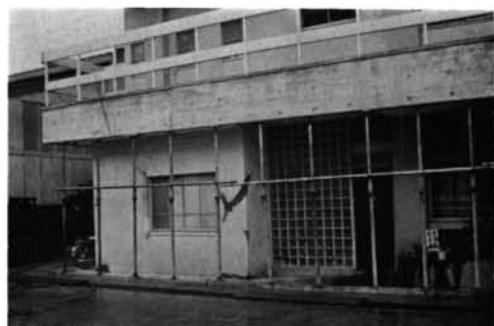
写真-2.58 上北町農協事務所 1階柱のせん断破壊。

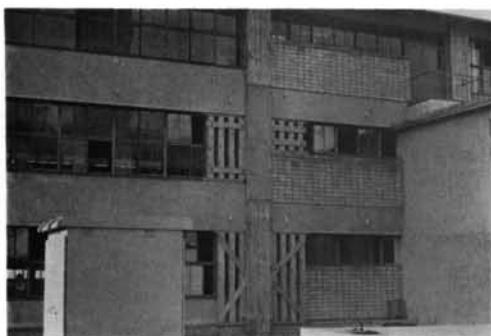
写真—2.65 野辺地高校 腰壁のついた柱のせん断ひびわれと補強状態。今回の地震によりRC造建物の受けた被害は著しいが、その不信感のあらわれか、当面の応急処置なのか、あるいはその両方であろう。

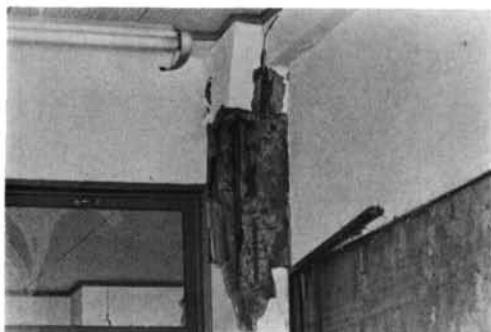
写真—2.66 野辺地高校 内部柱頭の破壊状況。隅角部の施工の悪さが目につく。

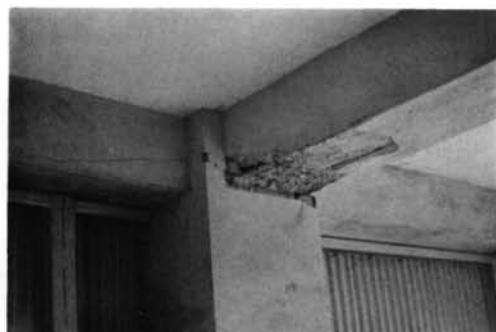
写真—2.67 野辺地高校 内部柱頭のはりに生じたひびわれ、振りを受けたようである。

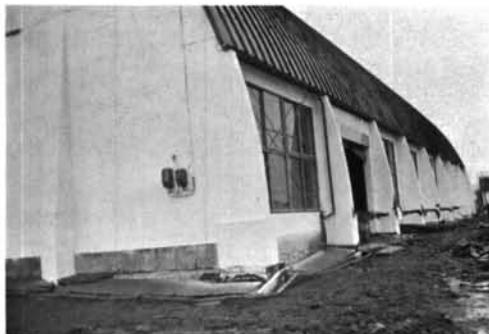
写真—2.71 三本木農協倉庫 鋼管トラスの主体構造にRC間仕切壁とブロック外壁がついた倉庫であり、周辺地盤は著しく軟弱である。外壁や柱脚にひびわれがみられる。鉄骨プレースは1部破断または座屈している。

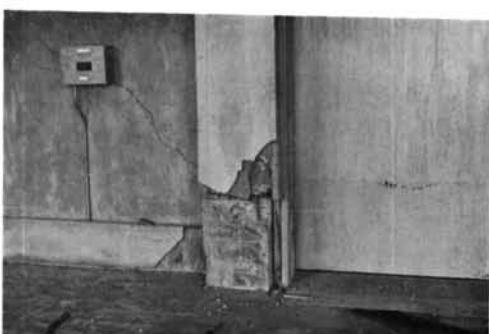
写真—2.72 三本木農協倉庫 内部RC壁のせん断ひびわれと柱脚部の被害。

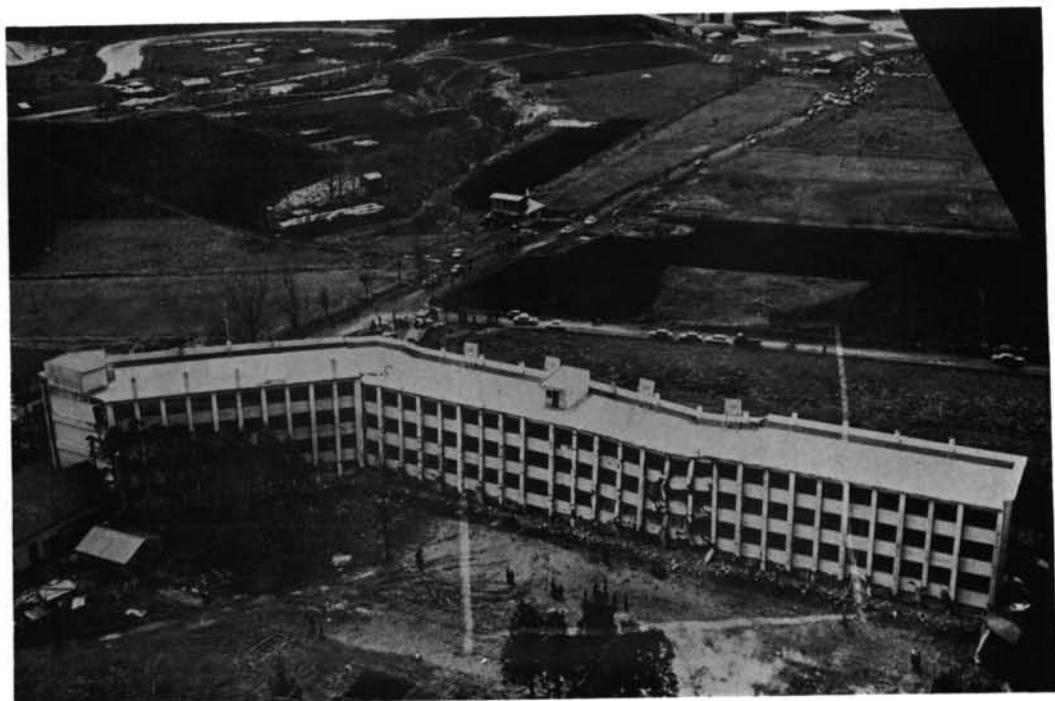
写真—2.75 函館大学 R C 造4階建校舎。延面積は約4,115m²あり、2期に分けて建てられた。(第1期工事:昭和38年~39年、第2期工事:昭和40年~41年) 第2期工事中、40年秋までに基礎並びに1階スラブまでコンクリート打設、41年春より上部階を完工した。(図—2.9参照) この建物のプランは“へ”字形に曲っており、第1期と第2期との間にエキスパンションジョイントを設けている。この建物の特徴は、短辺方向が9.1mある1ス

パンラーメンを長辺に連ねて構成され、約100mの細長い建物になっている。長辺方向は約5.5mごとに大柱が配置され、その間に1部が集合煙突を兼ねた小柱が配置されている。平面図にみるよう壁量が著しく少なく、被害の大きい第2期工事部分では、約6.1cm/m²であり、いわゆる計算外余力が極めて少なかったものと思われる。

い）などがある。函館大学は、地盤については今の所資料が少ないので加わった地震力の大きさについては推定もできないが、配筋上各所に無理がみられること、殊に過密配筋のためコンクリートもかなりリランプの大きいものが打設されたようにみうけられ、レイタスも多く鉄筋のボンド耐力も期待できない状態にあったと考えられる。梁端部アンカー鉄筋なども全体として柱コンクリートを破壊して抜け出しており、コンクリート強度の低いこともあり、柱は外側に倒壊している。壁梁鉄筋も柱筋の外側を通し配筋しており、剛性不足以外の問題もある。むつ市役所については3階部分のコンクリートのみが極端に悪いなどの原因もあるが、いずれも一般的の鉄筋コンクリート建造物、今回の地震で被害を受けなかった建物にくらべ剛性がかなり低く、剛性不足型すなわち変形過大型破壊といえる。なお函館大学の中間部が殊にひどい破壊をしている原因は両翼部分の崩壊沈降時期のずれによるものであろう。

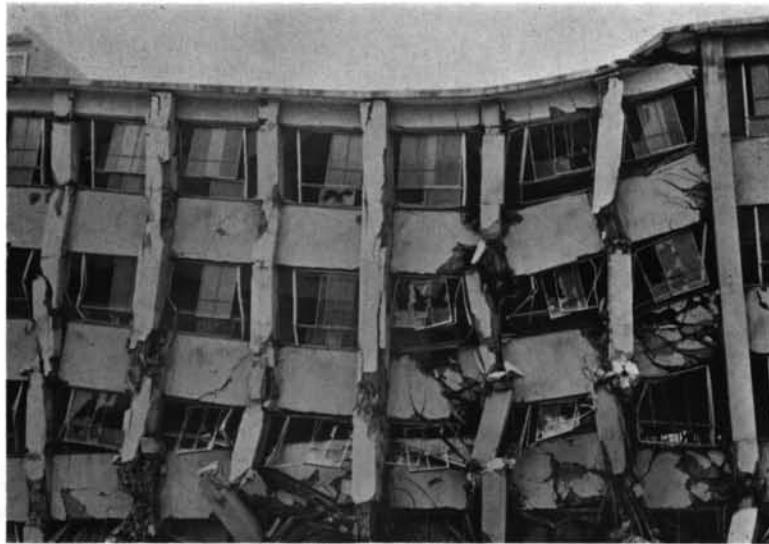
写真-2.77 函館大学 M7.5の余震を受けて後の状況。

本震直後の写真と比較されたい。

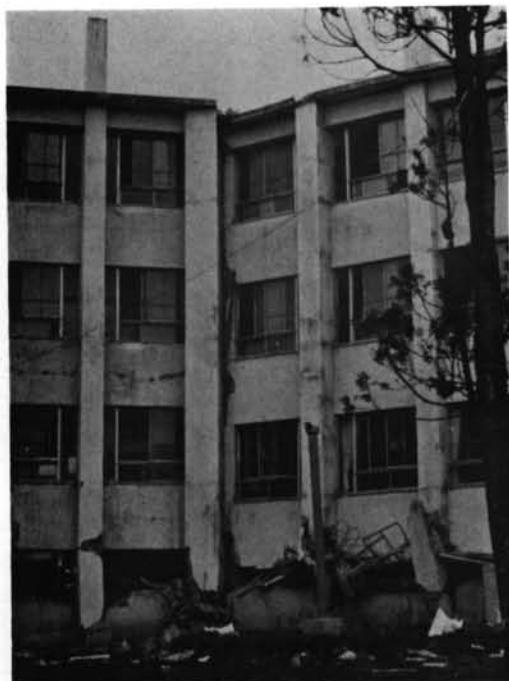
写真-2.78 函館大学 第1期と第2期工事の結合部の
ずれ。

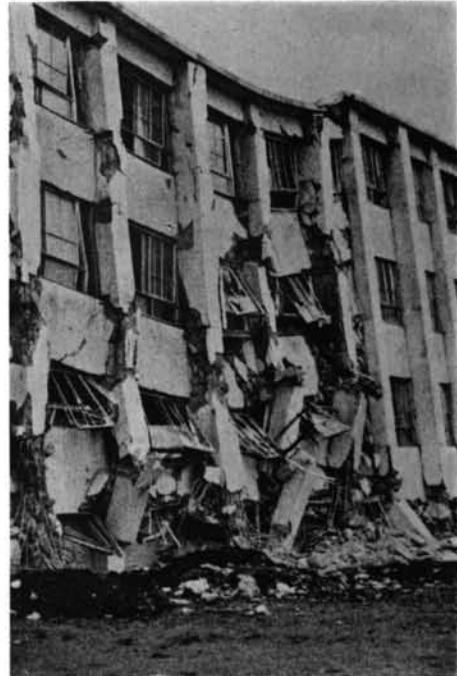
写真-2.79 函館大学 北側中央部の大きく崩壊した部
分。大きな柱と小さな柱が交互に配置されていること
に注意。1階の鉄筋が大きくはらんでいる。

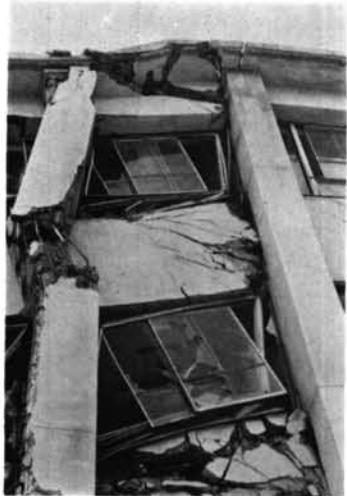
写真-2.80 函館大学 崩壊部詳細。はり柱接合部の崩壊の仕方に注意。

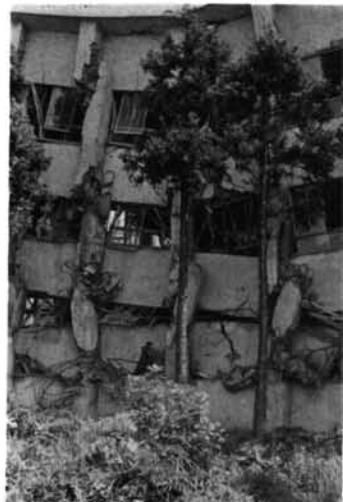
写真-2.81 函館大学 南側崩壊部。1、2階が完全につぶれており、大柱の鉄筋が大きくはらんでいる。

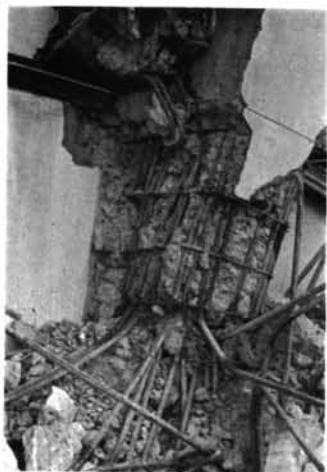
写真-2.82 函館大学 写真-2.81被害詳細。

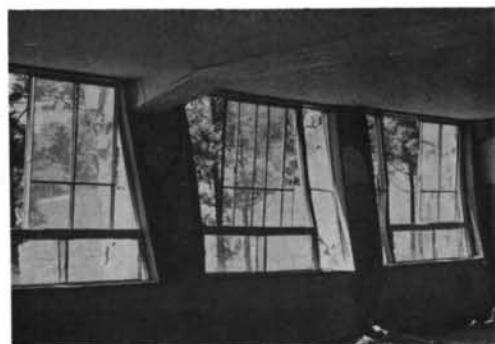
写真-2.86 函館大学 教室内部.

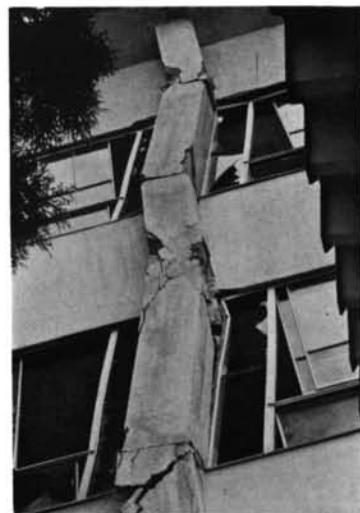
写真-2.87 函館大学 南側小柱のせん断変形.

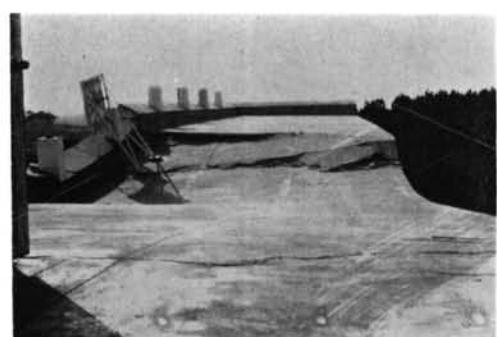
写真-2.88 函館大学 屋階スラブの崩壊.

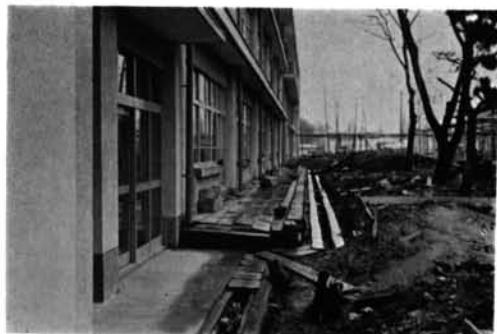
写真-2.92 五戸小学校 教室窓側. 柱は無傷であるが建物周囲の埋戻土が沈下している.

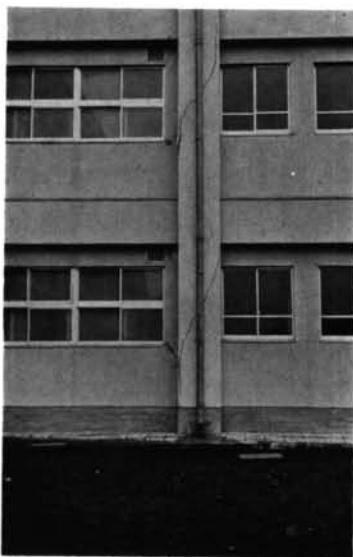
写真-2.91 五戸小学校 内陸部で被害を受けたRC造3階の建物の例である.せん断スパンが付随壁のために小さくなつて剛性が高くなり,水平力が集中した.

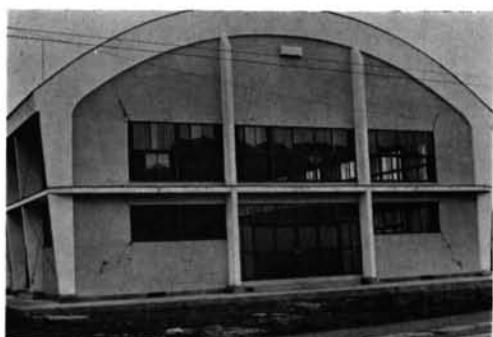
写真-2.93 卷堀小学校 震源からかなり離れた内陸部の建物. RC造3階の校舎は仕上モルタルに微きれつがみられる程度である. この鉄骨造体育館は妻側のモルタル壁が抵抗しており, ベースプレート付近のコンクリート被覆がとれている.

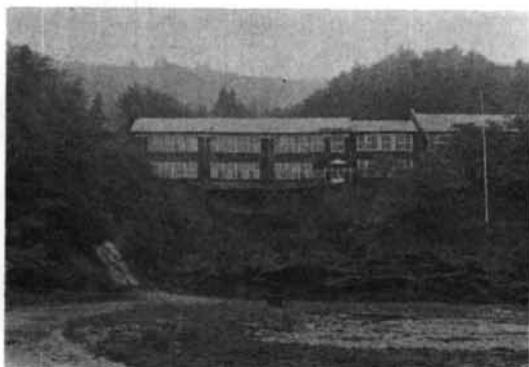
写真-3.3

馬淵川の左岸にあって、ちょうど山の中腹に切り土と盛り土をして、建てられたものである。図-3.5は、現場の状況を示す図である。この図と写真-3.3とによりわかるように、校舎の下の地盤が幅20mにわたってすべり出し、校庭に流れだしたものである。校舎は、2つの沢の出口をせきとめるような形の盛土の上に建っていて、あたかもアースダムのようになっている。一方の沢では、せきとめられた箇所を池として使っていた。盛土

校庭に流れた土砂の状況からみて、かなり流動性があったものと思われる。また、崩壊の状況からみて池の水が浸透していたために崩壊したとは考えにくいが、崩壊の素因としては危険側に作用していたにちがいない。

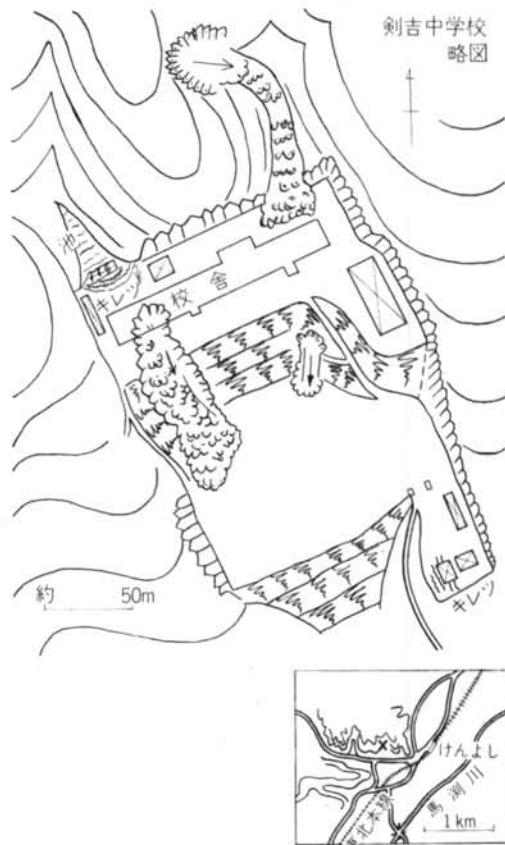
図-3.5 剑吉中学校の盛土崩壊を示す略図

の高さは約14m位で、小段を3個所にもうけ、のりこう配は1:1.5位であった。

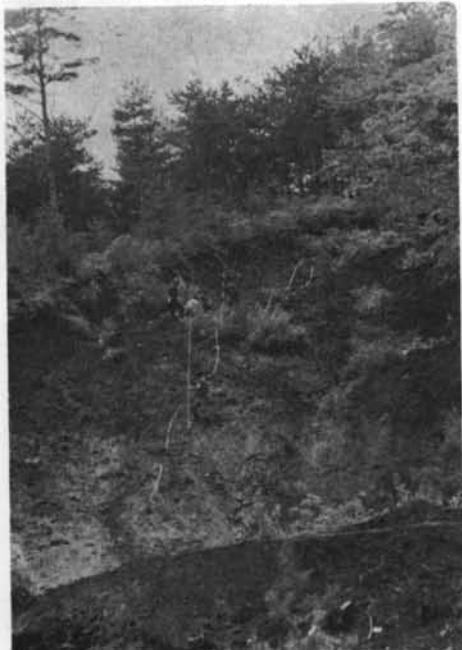
写真-3.4

写真-3.4に示すように、七崎部落裏の小さな沢で、山崩れが起こっている。こう配約30°位の枝分れした沢の奥で、沢に沿って流動化した土砂がすべりおちて、民家に損害を与えた。すべった後の山肌には、前に述べた灰白色で浮石を含む八戸火山灰層の下部層とみられる地層が露出している。上部層と下部層の境界で上部層がすべりおちたものと考えられる。

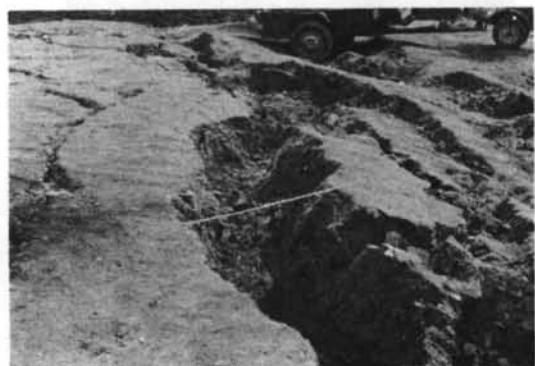
写真-3.5

この地域は、調査した行程の中では、もっとも被害が集中してみられた箇所である。写真-3.5に沿道における造成地盤の亀裂を示す。災害後、かなりの時日をへているので新鮮な状態ではないが、これらの亀裂の方向と、亀裂にはさまれた各ブロックの傾きからみて、いずれも、低い方向へ流れだす傾向を示している。

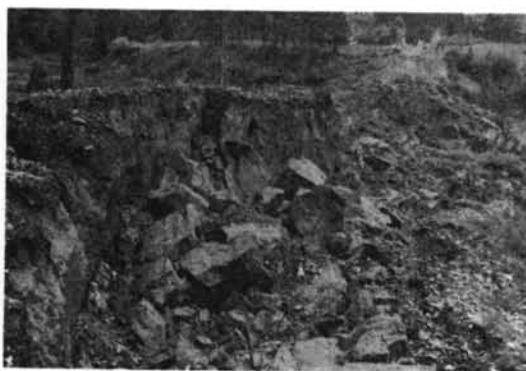
写真-3.7

東北本線の千曳(ちびき)から七戸に至る南部縦貫鉄道の盛土が崩壊していた。(写真-3.7) 段丘にはさまれた軟弱な水田の部分を横切るところで、盛土全長約100m、こう配 30° であったが、写真にみると完全な流動化現象による崩壊のようである。すべての土の先端は

もとの位置から約30m水平移動していた。盛土の高さは約6mであった。

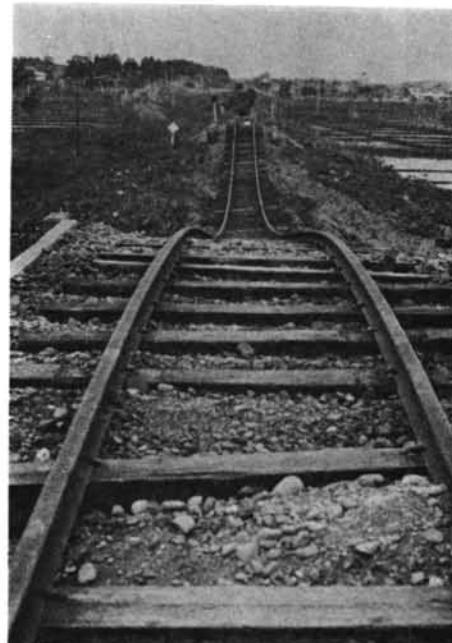
写真-3.9

写真-3.9にみられるように鉄道線路下部はもちろん盛土されており、盛土上部の枕木および敷石は横に飛び出していることから、盛土内部の土が両側にしかも盛土下の方からはみ出して、上部がこのため沈下したのであろう。

盛土材料は、火山灰質の砂質ロームで安定性の低いものであった。同時にこれらの材料のせん断抵抗が、降雨あるいは浸透水による含水量の増加によって低下したこと、盛土の基礎の軟弱地盤がかなり影響していること、また盛土の高さ、相対密度による影響もかなり受けているようである。

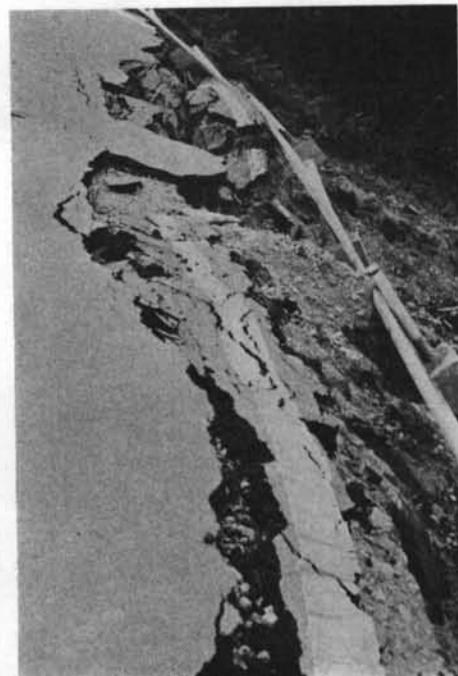
写真-3.12

写真-3.12に見られるのは“むつはまなすライン”的道路路肩の崩壊である。

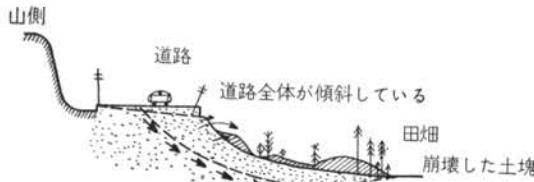
図-3.9 道路路肩の崩壊

図-3.9に示すように大畑線と直交して走るこの道路は山の斜面を削りとて盛土されている。地震によって山側は全く被害がなく片方の路肩が崩壊を起しているのが特徴である。これはやはり盛土に使用された材料が火山灰質の土で砂分が多く浮石を若干混じえていたことに起因するであろう。

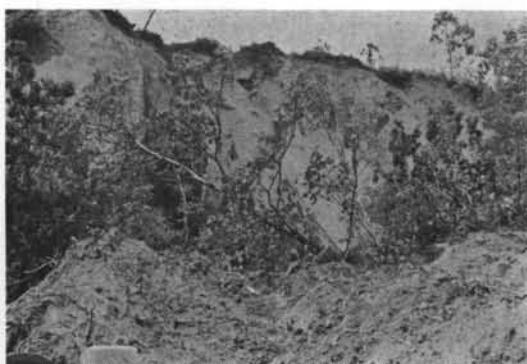
写真-3.15

写真-3.15に見る山の部分が滑った跡で手前にある土

が滑って押し出されてきた土である。図-3.11に概略崩壊の形を示したが、この山側の地盤は砂質粘土と見られ、崩壊土は砂分が多く地盤が異なっているのが特徴である。崩壊後の山面は乾燥しているが、その部分から深く調査してみると非常に湿っている。

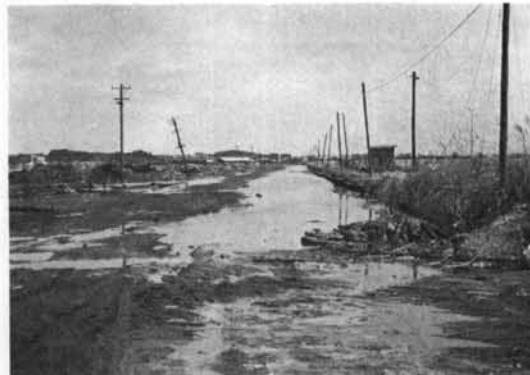
写真-3.16

その敷地内にあって特に興味のある現象として無数に噴砂孔の後が見られたことである。写真-3.16は地震発生当時に砂といっしょに噴き出した水が敷地内の仮道路に流れ出した時のものである。

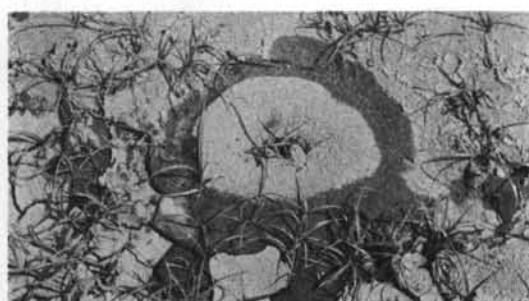
写真-3.17

写真-3.17はクイックサンド現象を生じて噴砂したその孔の後である。噴砂した砂を見ると、粒径は非常に細かい。これらの砂は、ボーリングの柱状図(図-3.12)よりみると GL-6.0m~GL-10.0m にある粘土質シルト砂であるものと推定される。

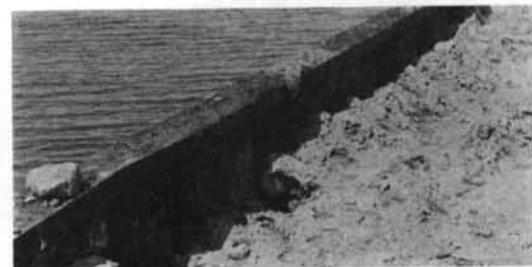
写真-3.18

写真-3.18、図-3.14に示すように、岸壁に打設された

ているシートパイルは、昭和3年に打設されたラルゼン式のシートパイルで、敷地全体がクイックサンド現象によって沈下したため、盛土部分の砂分が海側に流れ出しシートパイルを押し出したのであろう。

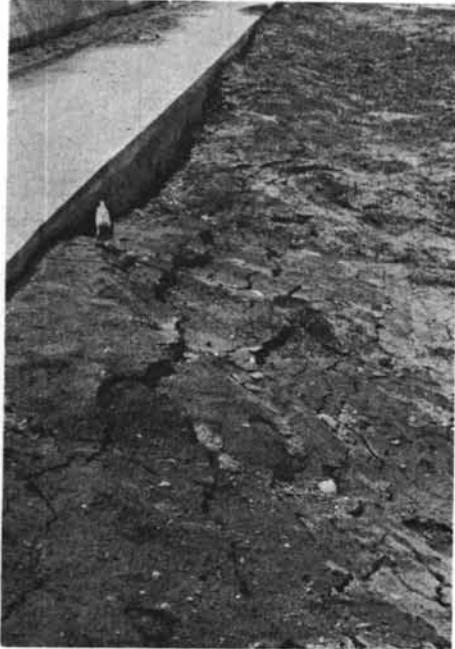
写真-3.19

写真-3.19. 図-3.15に示すように、単純に砂地盤の上にのっているコンクリートのエプロンは震動によって海側に傾斜しテトラポットを前面に押し出し沈下している。以上がこの敷地内に発生したクイックサンド現象による被害である。

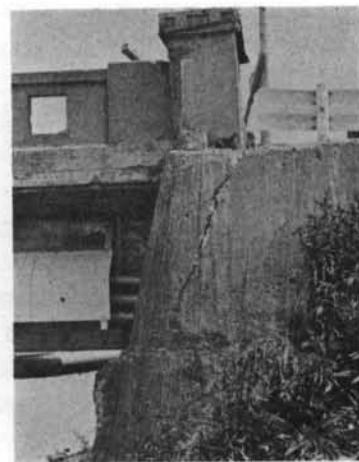
写真-3.20、写真-3.21は馬淵川にかかる尻内橋(八戸市内、RC橋)の橋脚の不同沈下と同橋橋台の亀裂を示す。写真-3.22は七戸町付近の橋梁(国道4号線、RC橋)で同じく橋脚の不同沈下を示す。しかし地元の人々の話によると両橋梁とも本地震前にある程度損傷していたそうで地震後にその程度が増大したようである。

写真-3.21 尻内橋橋台の亀裂（昭和43年7月2日撮影）

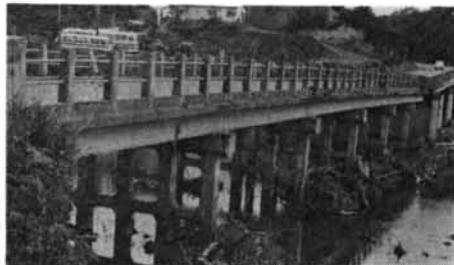
写真-3.22 七戸町付近の橋梁 橋脚の不同沈下
(昭和43年7月3日撮影)

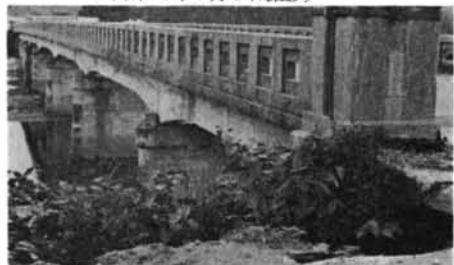
写真-3.23、写真-3.24は奥入瀬川にかかる橋梁（国道4号線、RC橋）で橋梁端部取付道路の陥没および亀裂を示す。

写真-3.23 奥入瀬川にかかる橋梁 端部取付道路の陥没
(昭和43年7月3日撮影)

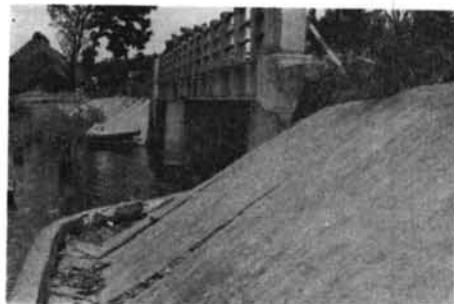
写真-3.25は小川原湖と内沼境界にかかる内沼橋（竣工昭和33年3月、橋長約30m、RC橋）の橋梁両端取付道路の滑れりおよびそれによる橋台と取付道路のくい違いを示す。写真-3.26、写真-3.27、写真-3.28は鷹架沼が太平洋に向かって口を開いたところにかかる鷹架橋（竣工昭和38年12月、橋長約80m、RC橋）の橋梁両端取付道路の亀裂および路肩崩壊を示す。写真-3.29は尾駿橋（竣工昭和37年12月、RC橋）の橋梁端部取付道路のり面の亀裂を示す。写真-3.30は同じく尾駿橋の橋台下部である。橋台はRCパイルで支持されているので沈下していないが、橋台周囲のり面が滑ったため大きな割目が見られた。写真-3.31は老部川にかかる老部橋（補修昭和38年12月、橋長約40m、RC橋）である。一見被害はないようであるが、橋台に写真-3.32に示すような亀裂が見られた。

内沼橋、鷹架橋、尾駿橋および老部橋は乙供から下北半島東部を通ってむつ市に至る道路を結ぶ橋梁である。この付近一帯は、小川原湖を中心とする沖積層で、湖沼も多く、加えて砂質土であるため地震時には、土の流動化および噴砂現象が起こりそれが橋梁取付道路の被害を大きくした。

写真-3.25 内沼橋両端部取付道路のり面の滑れり
(昭和43年7月4日撮影)

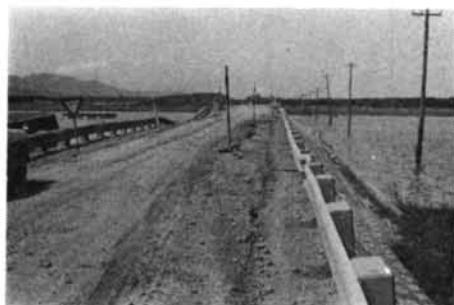
写真-3.26 鷹架橋端部取付道路の亀裂
(昭和43年7月4日撮影)

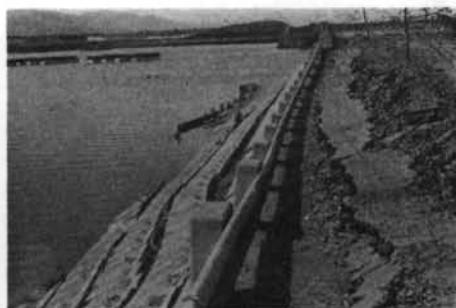
写真-3.27 鷹架橋端部取付道路の崩壊
(昭和43年7月4日撮影)

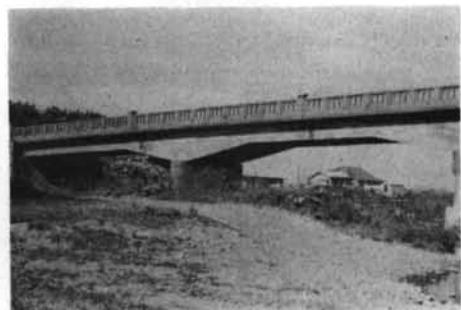
写真-3.31 老部橋 (昭和43年7月4日撮影)

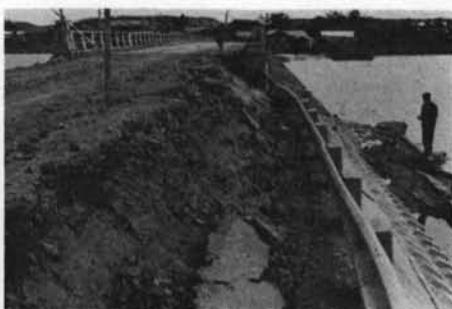
写真-3.28 鷹架橋端部取付道路の崩壊
(昭和43年7月4日撮影)

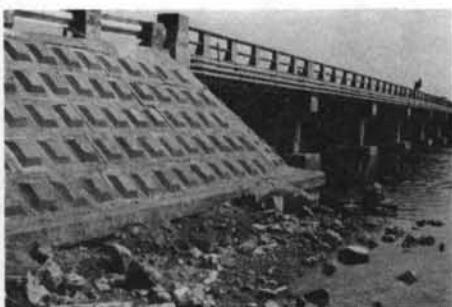
写真-3.29 尾駒橋端部取付道路のり面の亀裂
(昭和43年7月4日撮影)

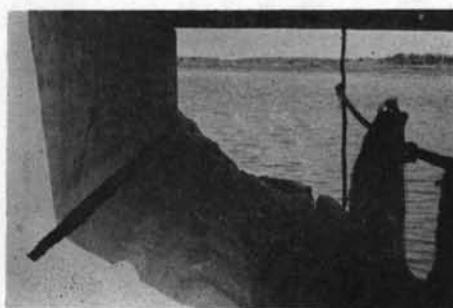
写真-3.30 尾駒橋橋台下部のり面の滑すべり
(昭和43年7月4日撮影)

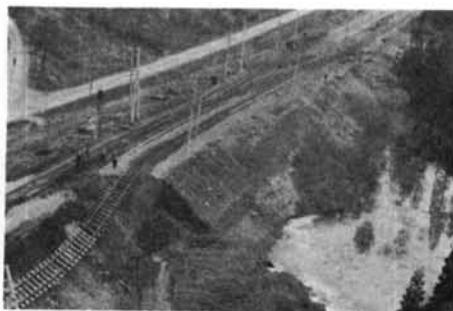
鉄道にはかなり大きな被害が見られる。青森県東部一帯は、地震に先立ち5月13日から15日午前にかけて100～200mmの雨量があり、地盤がかなりゆるんでいたため路盤の崩壊などによる被害がより大きくなった。すなわち、表-3.2に示すように東北本線尻内～野辺地間、大湊線、大畑線および南部鉄道においては、路盤の陥没および沈下、亀裂、築堤崩壊、のり面変状、橋梁変状、乗降場変状などかなり大きな被害が見られた。

両側を水田に囲まれた小川原駅構内は、写真-3.33に示すように高さ約20mの築堤が大崩壊した。昼夜兼行の復旧作業の結果、写真-3.34に示すような復旧処置を施

写真-3.33 小川原駅構内築堤の大崩壊
(盛岡鉄道管理局総務部撮影)

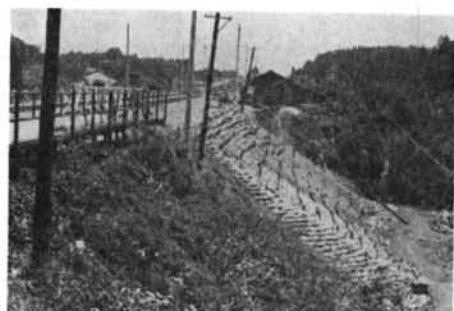
写真-3.34 東北本線小川原駅構内築堤崩壊の復旧処置
(昭和43年7月4日撮影)

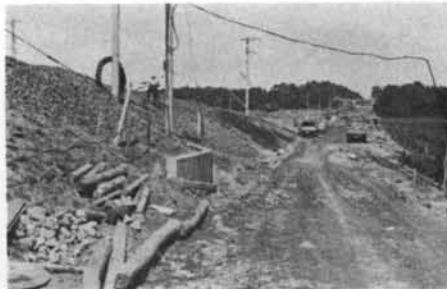
写真-3.35 東北本線小川原～上北町駅間の路盤沈下の復旧作業（昭和43年7月4日撮影）

また、小川原湖から続く水田の真中を通る小川原～上北町駅間の路盤は約50mにわたり最大700～1,000mm沈下した。付近は地盤が悪くシート・パイプを28mまで打込んで復旧作業を行なった。写真-3.35はその復旧作業を示す。写真-3.36、写真-3.37は同じく小川原～上北町駅の砂土路川鉄橋（竣工昭和42年11月）橋台の亀裂と同駅間のRC高架橋橋脚基礎の埋戻土の沈下による亀裂を示す。

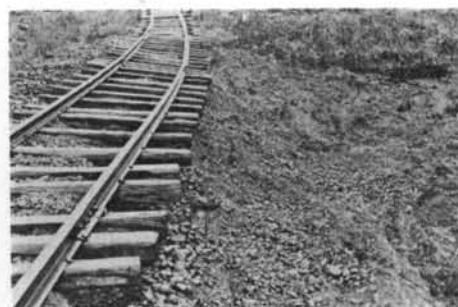
南部鉄道では各所に路盤崩壊が見られる。なかでも、志戸岸付近では写真-3.38に示すように火山灰質の築堤の流出が著しい。

写真-3.38 南部鉄道志戸岸付近の築堤流出
(昭和43年7月3日撮影)

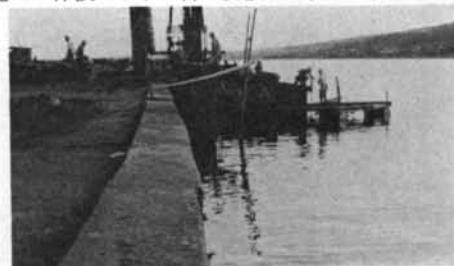
写真-3.39 むつ鴻原子力船岸壁のせり出し
(昭和43年7月4日撮影)

むつ湾原子力船岸壁では写真-3.39に示すように岸壁が海へせり出し20~30cmのくい違いが見られた。

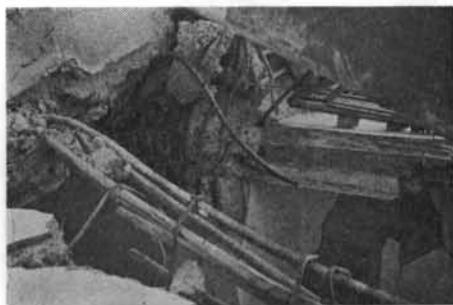
写真-6.7 ウォールガーダーの鉄筋の継手部にフックの無いものがみられる(函館大学)

ダーゲの配筋にフックのないものも見られる。

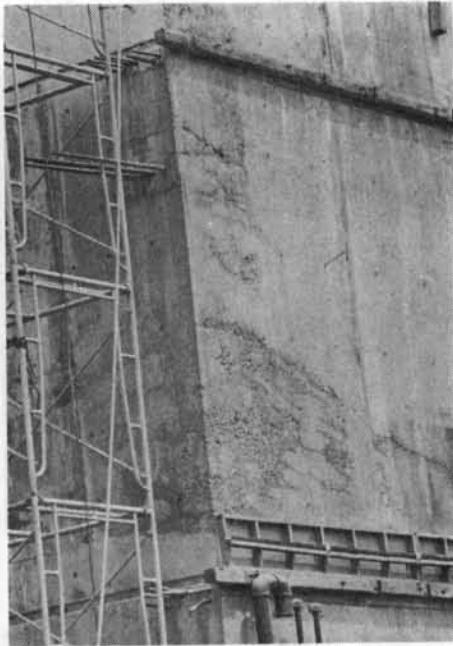
以上のように鉄筋コンクリート造の建物の施工の状況は概して良好といべきであり、むしろ震災時に施工中であり、しかも無被害であった建物のコンクリートの状況、配筋の状況に不良なものがみられ、施工の良否と被災とは直接関連を持つや否やは断じ難い。

写真-6.8 コンクリート打設不良と配筋の不良が認められる無被害の建物(八戸市内)

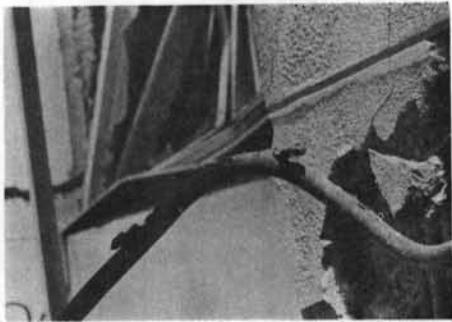
写真-6.10 丸鋼と鋼板の溶接部の破断(函館大学)

函館大学において正面入口と本館の接合部に使用されていた丸鋼と鋼板の溶接部は、溶着金属が破壊している。破面からみて不良溶接によるものと思われる。この部分の構造的意義は不明であるが、溶接技術は拙劣である。この地方一帯について、無被害のものにも、溶接技術の未熟さが目につく。

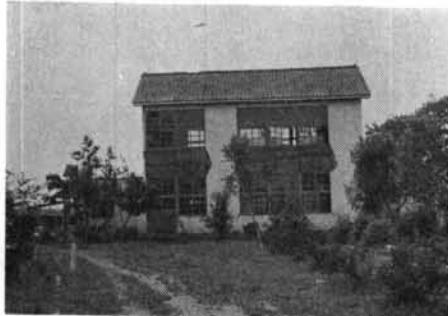
木造建物に共通している被害は、モルタル仕上げ部分の剥落である。東北地方一帯にこの現象がみられる。これは構造体と仕上材の変形能の差によるものと考えられる。仕上材の破壊は高層建築等においては、落下物とな

写真-6.12 仕上げモルタルの剥落(八戸市内)

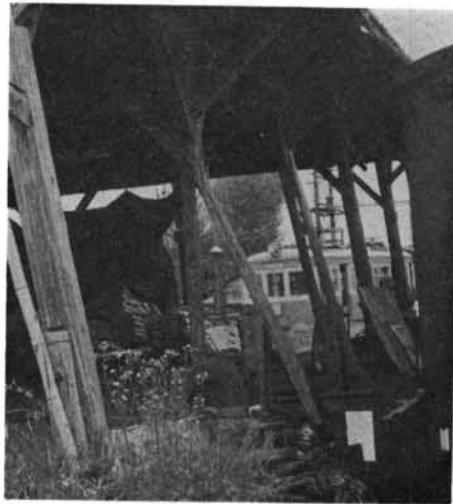
写真-6.14 三本木駅倉庫

三本木周辺では倒壊した木造建築物（木造以外の建築物は少ない）が多い。十和田観光電鉄に沿った地帯は昔、湿地帯であり、現在も道路面ぎりぎりまでの水位を有する川が流れている。この地帯では1mも堀れば水が涌くとのことである。基礎に対する配慮が足りなかったのではないだろうか。
